PŮDORYS ÚPRAVY V KORYTĚ

MOST 3968-1 OLBRAMOVICE

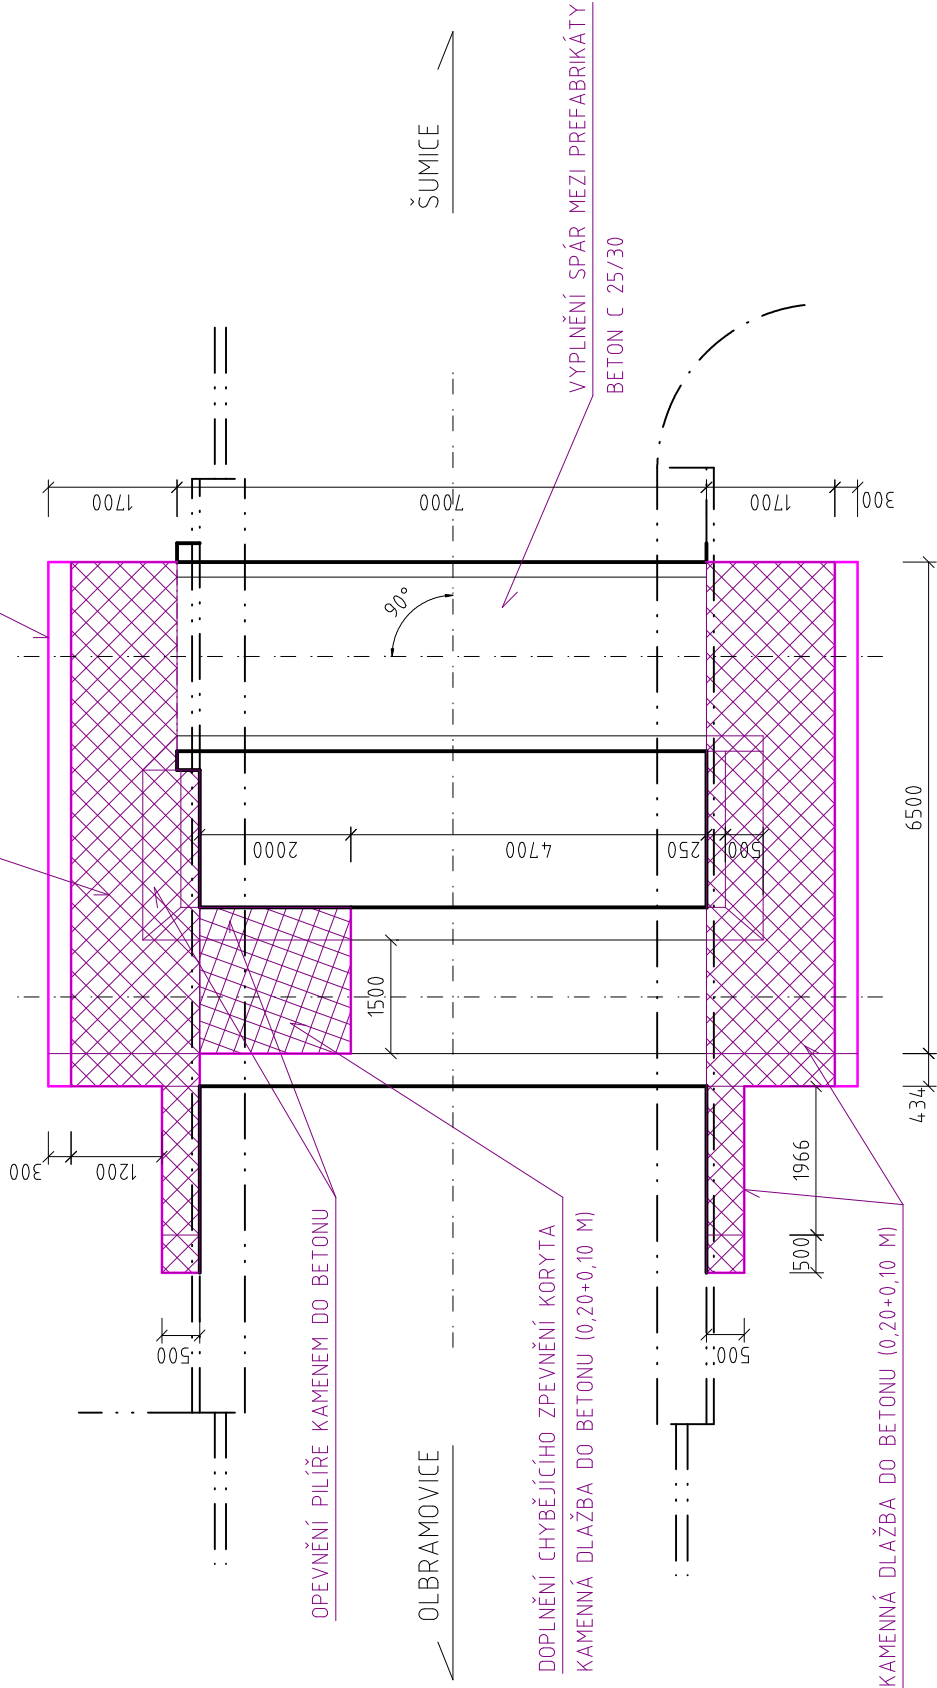
- ODSTRANĚNÍ NÁNOSŮ V KORYTĚ
- VYBOURÁNÍ ZBYTKŮ STÁVAJÍCÍHO OPEVNĚNÍ (PILÍŘ 2 VLEVO, ČÁST KORYTA, SVAHY VEDLE OPĚRY1) VČ. PODKLADNÍHO BETONU
- ODSTRANĚNÍ DRNU PODÉL KŘÍDEL 1L,1P (POD DLAŽBY)
- PROVEDENÍ BETONOVÝCH PŘÍČNÝCH PRAHŮ
- PROVEDENÍ LOŽE ZE ŠD POD DLAŽBU KORYTA
- OPEVNĚNÍ KORYTA, PILÍŘE 2 A ZEMNÍCH SVAHŮ PODÉL KŘÍDEL KAMENEM DO BETONU
- OČIŠTĚNÍ NK TLAKOVOU VODOU
- PŘESPÁROVÁNÍ KLENBY
- VYPLNĚNÍ SPÁR MEZI PREFABRIKÁTY BENEŠ SANAČNÍ MALTOU
- LOKÁLNÍ SANACE PORUCH ŽB RÁMŮ BENEŠ IOČIŠTĚNÍ VÝZTUŽE A NESOUDRŽNÝCH ČÁSTÍ BETONU, PASIVACE VÝZTUŽE, SANACE BETONU)
- PODROBNÝ TECHNOLOGICKÝ POSTUP SANACE DLE PŘEDPISŮ ZVOLENÉHO VÝROBCE SANAČNÍCH HMOT
- SANACE ŽB ČÁSTI KLENBY, ČEL NK A KŘÍDEL
- MECHANICKÉ OBROUŠENÍ A OČIŠTĚNÍ ZÁBRADLÍ, OBNOVA PKO
