Dětský domov Strážnice, příspěvková organizace - zateplení budovy

D.1.1 - Architektonicko-stavební řešení

POHLED SEVEROZÁPADNÍ - STÁVAJÍCÍ STAV /
BOURACÍ PRÁCE

D.1.1-07B

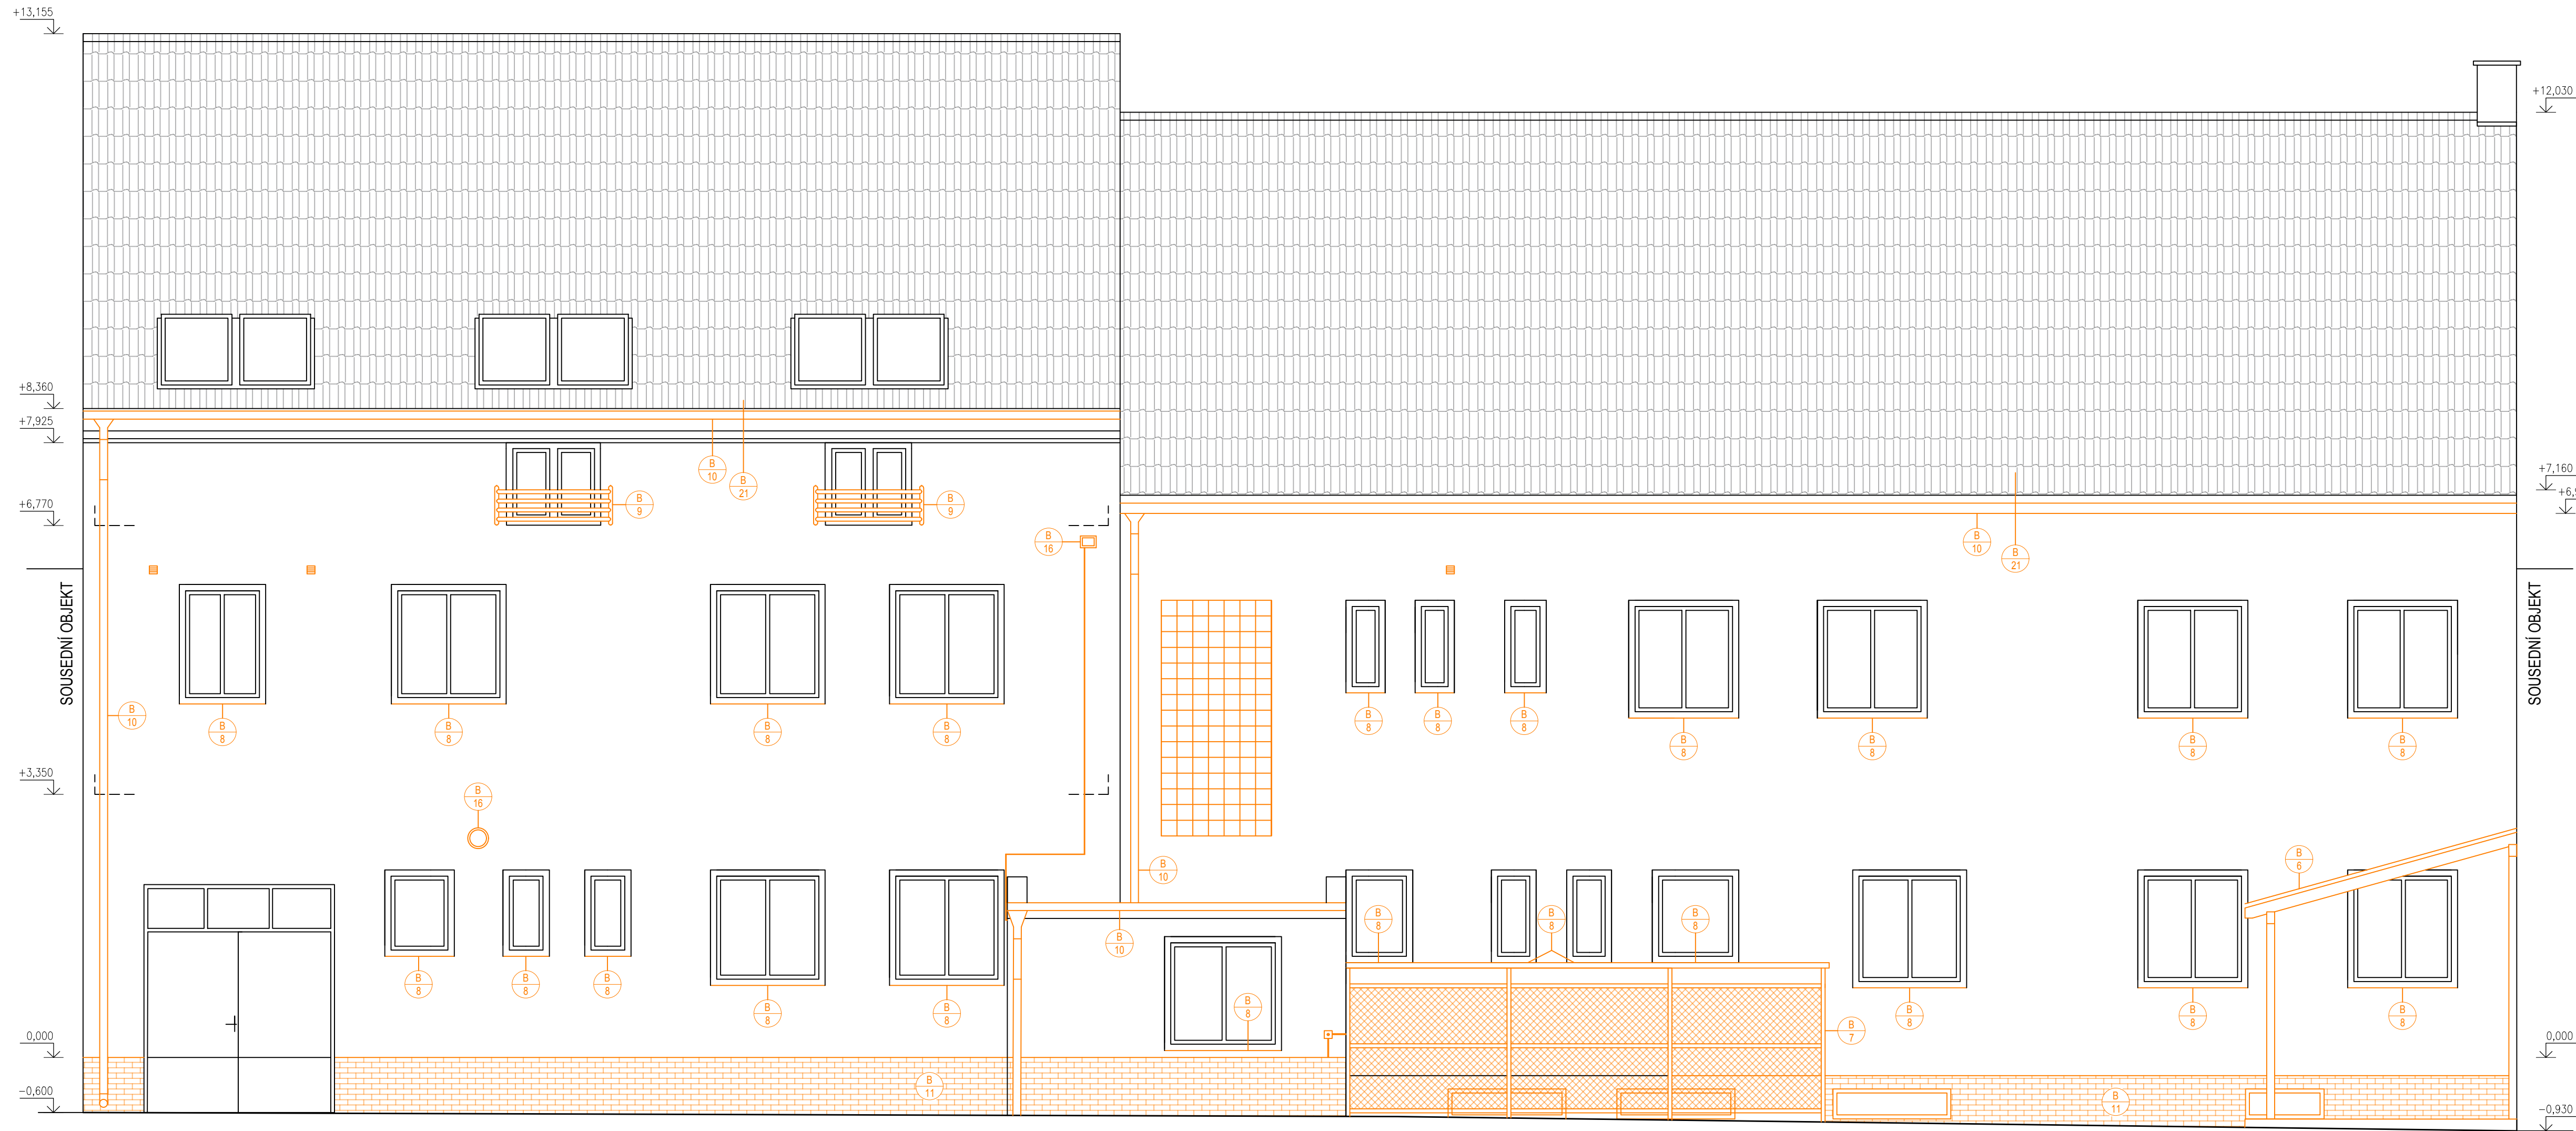
POHLED SEVEROZÁPADNÍ - STÁVAJÍCÍ STAV / BOURACÍ PRÁCE

- DOČASNÉ ROZEBRÁNÍ CHODNÍKU DO VZDÁLENOSTI 1 m OD FASÁDY
- DEMONTÁŽ OCELOVÉHO ROŠTU
- DEMONTÁŽ LINIOVÉHO KANÁLU
- DEMONTÁŽ BETONOVÝCH PANELŮ
- DEMONTÁŽ OKAPOVÉHO CHODNÍKU

- DOČASNÁ DEMONTÁŽ PERGOLY, NAVRÁCENÍ PO PROVEDENÍ OBNOVY FASÁDY
- DOČASNÁ DEMONTÁŽ KLECE NA KOLA, NAVRÁCENÍ PO PROVEDENÍ OBNOVY FASÁDY
- DEMONTÁŽ VENKOVNÍHO PARAPETU

- DOČASNÁ DEMONTÁŽ OKENNÍHO ZÁBRADLÍ. PO OBNOVĚ FASÁDY BUDE ZNOVU OSAZENO
- DEMONTÁŽ OKAPU
- DEMONTÁŽ SOKLOVÉHO OBKLADU
- DEMONTÁŽ OCHRANNÝCH LIŠT
- DOČASNÁ DEMONTÁŽ LOGA. LOGO BUDE PO OBNOVĚ FASÁDY ZNOVU OSAZENO.

- DOČASNÁ DEMONTÁŽ SCHRÁNKY. SCHRÁNKA BUDE PO OBNOVĚ FASÁDY ZNOVU OSAZENA.
- VÝMĚNA STÁVAJÍCÍCH SKŘÍNEK INŽENÝRSKÝCH SÍTÍ ZA NOVÉ
- DOČASNÁ DEMONTÁŽ VENKOVNÍHO SVÍTIDLA. SVĚTLO BUDE PO OBNOVĚ FASÁDY ZNOVU OSAZENO.

- SNÍŽENÍ PARAPETU O 50mm. VYBOURÁNÍ SKLEPNÍCH OKEN
- DOČASNÁ DEMONTÁŽ DVOU ŘÁD KRYTINY. KRYTINA BUDE PO PROVEDENÍ NOVÉHO OPLECHOVÁNÍ (PODOKAPNÍ ŽLAB + OKAPNICE) ZNOVU POLOŽENA.
