VÝKRES SANACÍ

HLAVNÍ INŽENÝR PROJEKTU	Ing. Kristýna Klajmonová, Ph.D.	JEDNATEL SPOLEČNOSTI	doc. Ing. Jan PETRŮ, Ph.D.
ZODPOVĚDNÝ PROJEKTANT	VYPRACOVAL	KONTROLOVAL	
Ing. Kristýna Klajmonová, Ph.D.	Ing. Michal Kostecký	Ing. Kristýna Klajmonová, Ph.D.	
KRAJ: JIHOMORAVSKÝ	POVĚŘENÝ OÚ: ZNOJMO	OBEC: MRAMOTICE	
NÁZEV AKCE:		ČÍSLO ZAKÁZKY	22-002
„Stavební údržba mostu ev.č. 40832-1, Most přes Mramotický potok za Mramoticemi“		STUPEŇ	TP
		DATUM	BŘEZEN 2022
STAVEBNÍ OBJEKT:		FORMÁT	4 A4 (840x297)
Most ev.č. 40832-1		MĚŘÍTKO	1:50
PŘÍLOHA:		ČÁST:	ČÍSLO PŘÍLOHY:
Výkres sanací			8

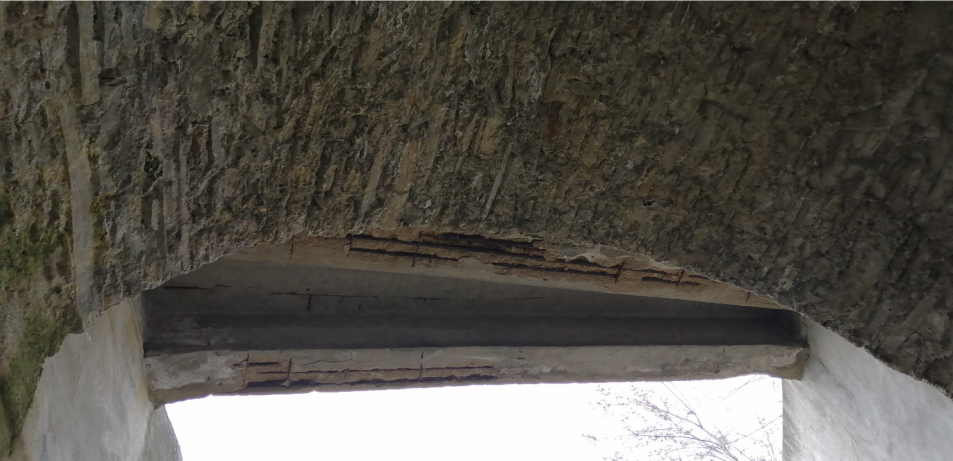
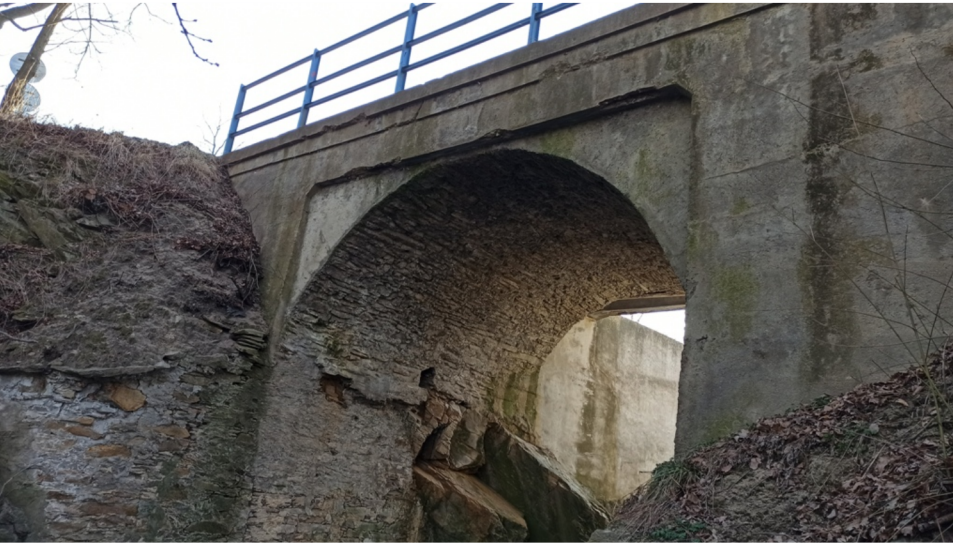
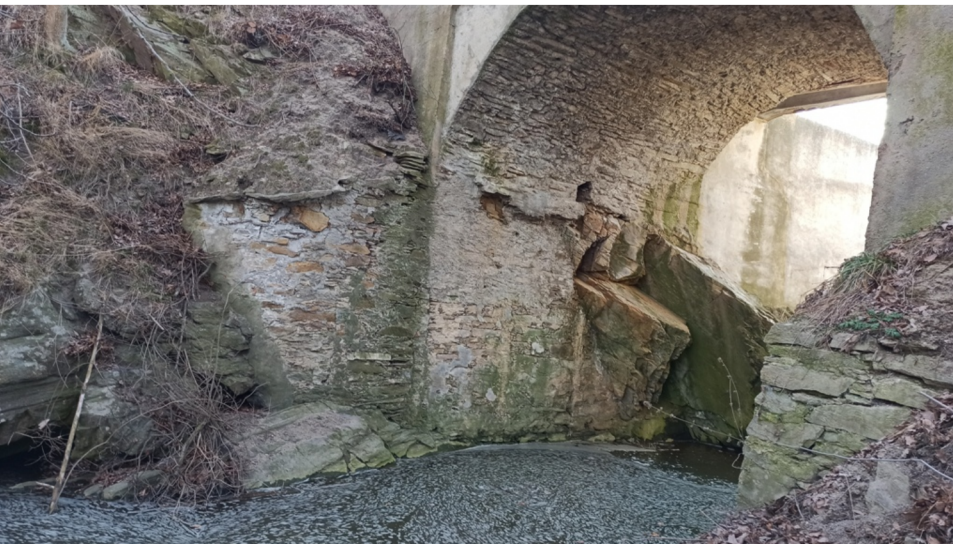
FOTODOKUMENTACE

PORUCHY NOSNÉ KONSTRUKCE A SPODNÍ STAVBY

- NOSNÁ KONSTRUKCE
 - SILNÁ DEGRADACE BETONU ŽB TRÁMŮ NA LEVÉM ROZŠÍŘENÍ NOSNÉ KONSTRUKCE
 - SILNÁ KOROZE VÝZTUŽE ŽB TRÁMŮ NA LEVÉM ROZŠÍŘENÍ NOSNÉ KONSTRUKCE
 - KAMENNÁ KLENBA S ROZRUŠENÝM SPÁROVÁNÍM
 - LOKÁLNÍ PŘIBETONÁVKY ČELA KLENBY NA POVODNÍ STRANĚ
- SPODNÍ STAVBA
 - KAMENNÉ ZDIVO S ROZRUŠENÝM SPÁROVÁNÍM
 - ROZVOLNĚNÉ KAMENY ZDIVA
 - LOKÁLNĚ CHYBÍ KAMENY VE ZDIVU
 - V KORYTĚ VODNÍHO TOKU DOCHÁZÍ K PODEMILÁNÍ PATY OPĚRY
