PROJEKTUM Mariánské nám. 1, 617 00 Brno projektum.cz</div>	
Vypracoval:	Ing. Anna Kráňková		
Kontroloval:	Ing. Jana Fišarová		
Místo stavby:	Brno - Pisárky		
Stavebník:	Střední zdravotnická škola a Vyšší odborná škola zdravotnická Brno, Merhautova, příspěvková organizace, IČ: 006 38 005 Merhautova 590/15, Černá Pole, 613 00 Brno	Formát:	A4
Název akce:	Rekonstrukce střešního pláště domova mládeže Lipová 16, Brno - havárie	Datum:	07/2024
		Stupeň dokumentace:	DPS
		Stavební objekt:	SO 01
		Měřítko: 1:10	Číslo paré:
Část:	Architektonicko-stavební řešení	Číslo výkresu:	D.1.1.12
Obsah:	Detail střešní vpusti

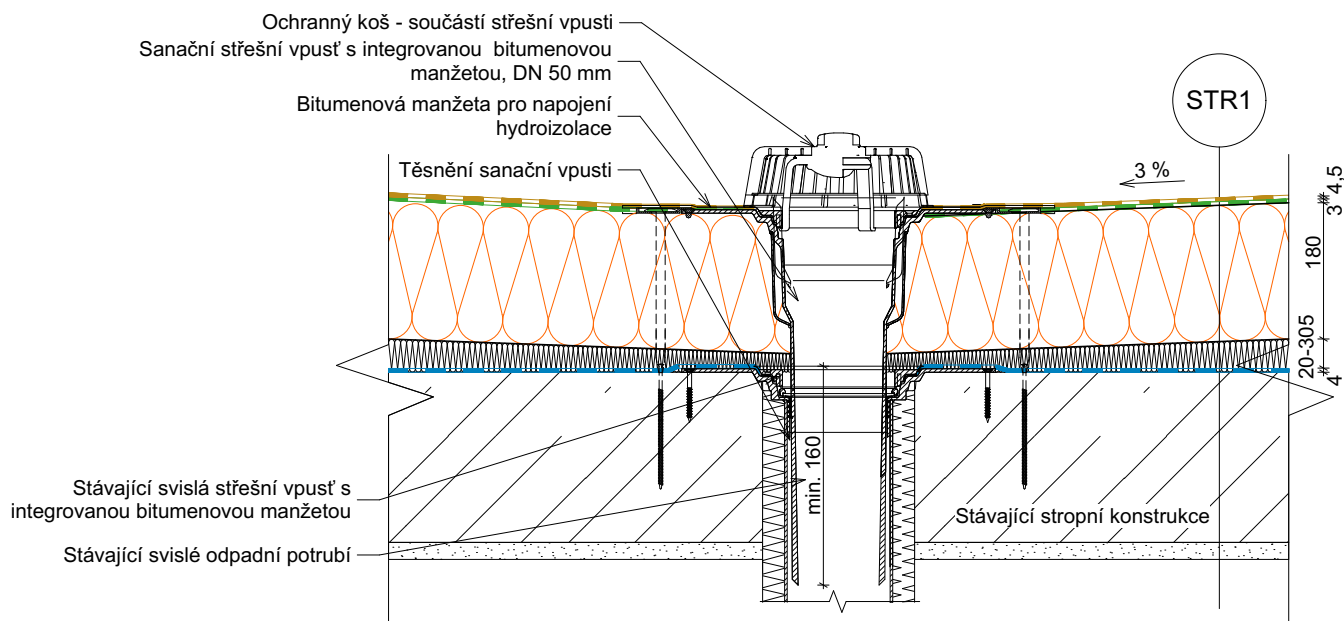
Tepelná izolace z pěnového polystyrenu s pevností 150 MPa ($\lambda_D = 0,035 \text{ W/(m.K)}$) - tl. 180 mm
-

Spádové klíny tepelné izolace z EPS 150 ($\lambda_D = 0,035 \text{ W/(m.K)}$) - tl. 20-350 mm
-

Natavitelný pás z SBS modifikovaného asfaltu s vložkou ze skelné tkaniny - tl. 4 mm
-

Samolepící pás z SBS modifikovaného asfaltu s vložkou ze skelné tkaniny se spalitelnou fólií - tl. 3 mm
-

Natavitelný pás z SBS modifikovaného asfaltu s vložkou z polyesterové rohože s podélné vyztuženými vlákny - tl. 4 mm

Podklad je nutné před pokládkou spádových klínů připravit tak, aby nebyl negativně ovlivněn odtok vody z povrchu střechy.

Je nutné ověřit DN původního svislého dešťového potrubí. Pokud nebude dle předpokladu DN 70 mm je zapotřebí objednat střešní vpust' s adekvátním DN.
