Situace PBR

- Rekonstrukce střešního pláště domova mládeže Lipová 16
- Hydrant podzemní

Zodpovědný projektant:	Vypracoval:	Kreslil:	<div>Ing. Martin Pilinszki</div> <div>Vrbovec 82, 671 24 Vrbovec</div> <div>tel.: +420 774 483 150</div> <div>email: martin.pilinszki@gmail.com</div> <div>IČO: 091 78 775</div>	
Ing. Markéta Sedláková, Ph.D. ČKAIT: 100 4604 tel. +420 737 318 997	Ing. et Ing. Martin Pilinszki martin.pilinszki@gmail.com tel. +420 774 483 150	Ing. et Ing. Martin Pilinszki martin.pilinszki@gmail.com tel. +420 774 483 150		
Kraj: Jihomoravský	Místo: parcela č. 539 v k.ú. Pisárky			
Investor: Střední zdravotnická škola a Vyšší odborná škola zdravotnická Brno Merhautova 590/15, Černá Pole, 61300 Brno				
Název stavby:	Rekonstrukce střešního pláště domova mládeže Lipová 16		Účel projektu:	DPS
			Datum:	07/2024
Název výkresu:	Situace PBŘ		Měřítko:	1:500
			Číslo výkresu:

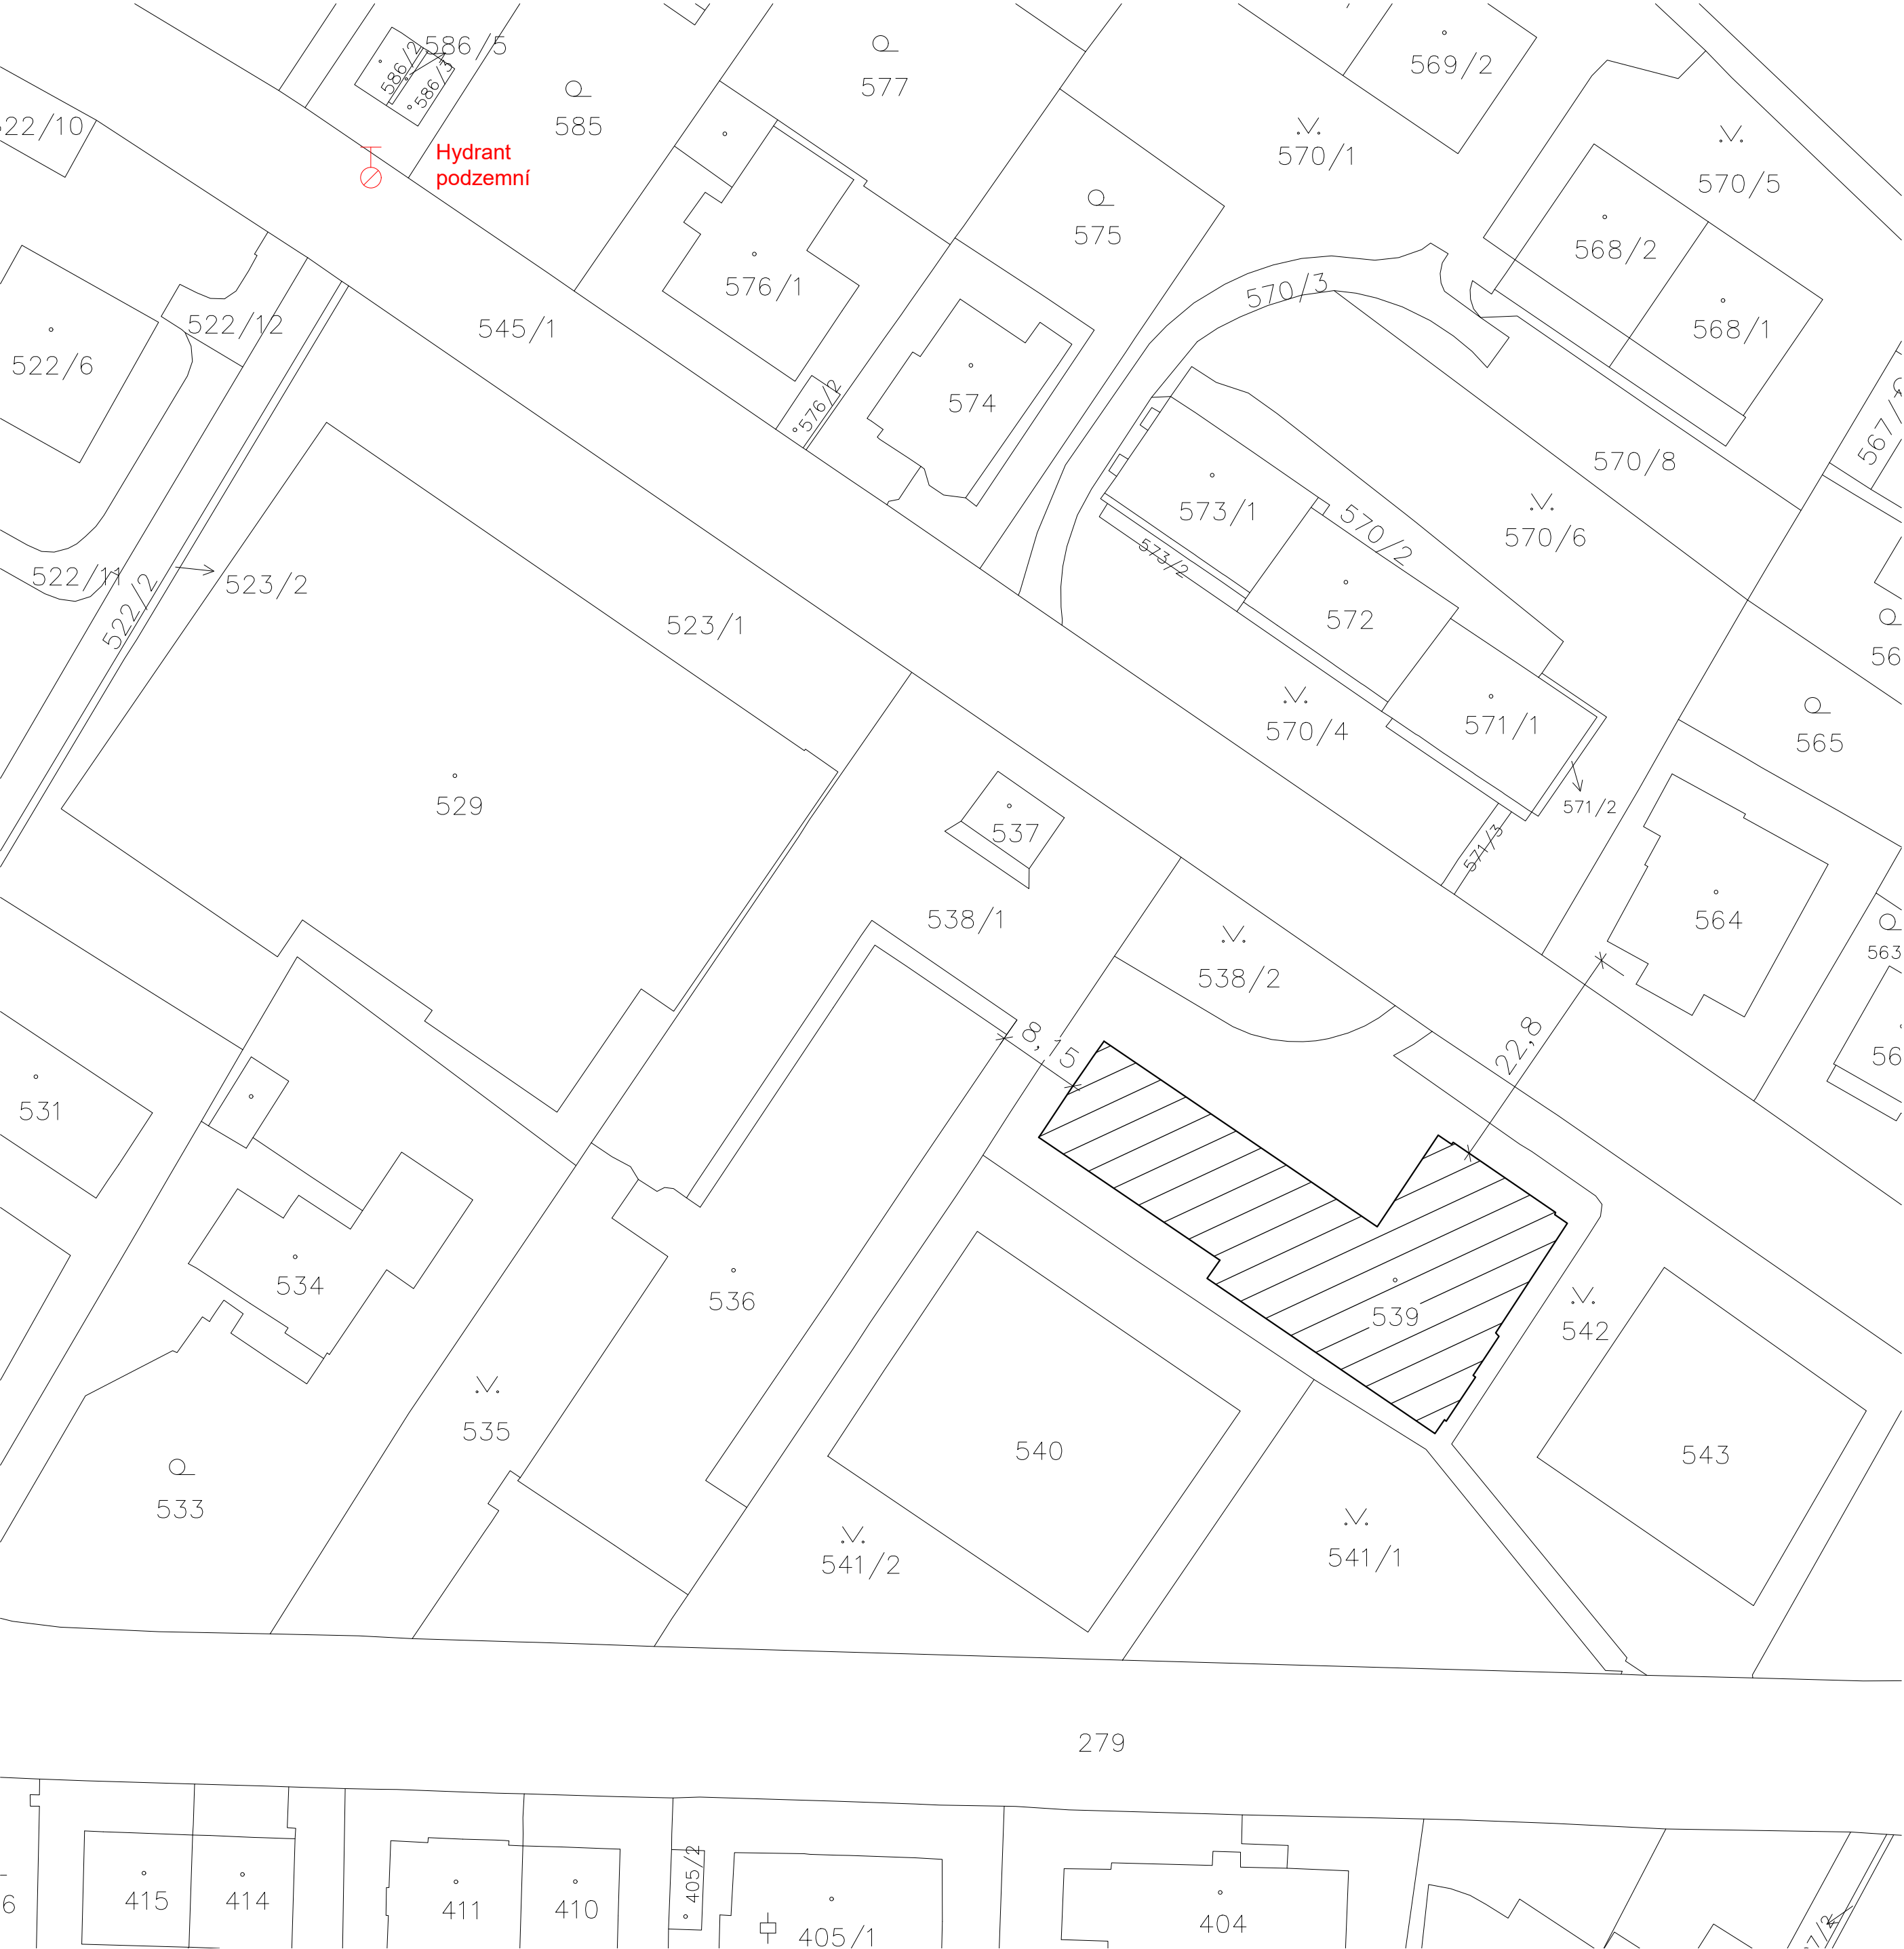
Požárně nebezpečný prostor od požárně otevřených ploch řešeného objektu nezasahují na sousední pozemky ani objekty.
