ZODP.PROJEKTANT		VYPRACOVAL		KRESLIL	
Ing. Dalibor KLUSÁČEK		Ing. Bc. DUŠAN MEDLA, Ing. Dalibor KLUSÁČEK		Ing. Bc. DUŠAN MEDLA	
OBJEC: Mikulov		KRAJ: Jihomoravský			
INVESTOR: Regionální muzeum v Mikulově, p. o., Zámek 1/4, 692 01 Mikulov					
OBJEKT:					
AKCE :					
Statické zajištění hradebních zdí zámku Mikulov - havarijní stav					
OBSAH :					
ŘEZ 1-1, ÚSEK 1

Pod zámek 2881/5 690 02 BŘECLAV Tel: 519440551	
MĚŘÍTKO		1 : 50	
DATUM		02/2021	
ÚČEL		DSP	
ČÍS.ZAK.		2021/028	
Č.VÝKR.		PARÉ Č.	
D1.2.3

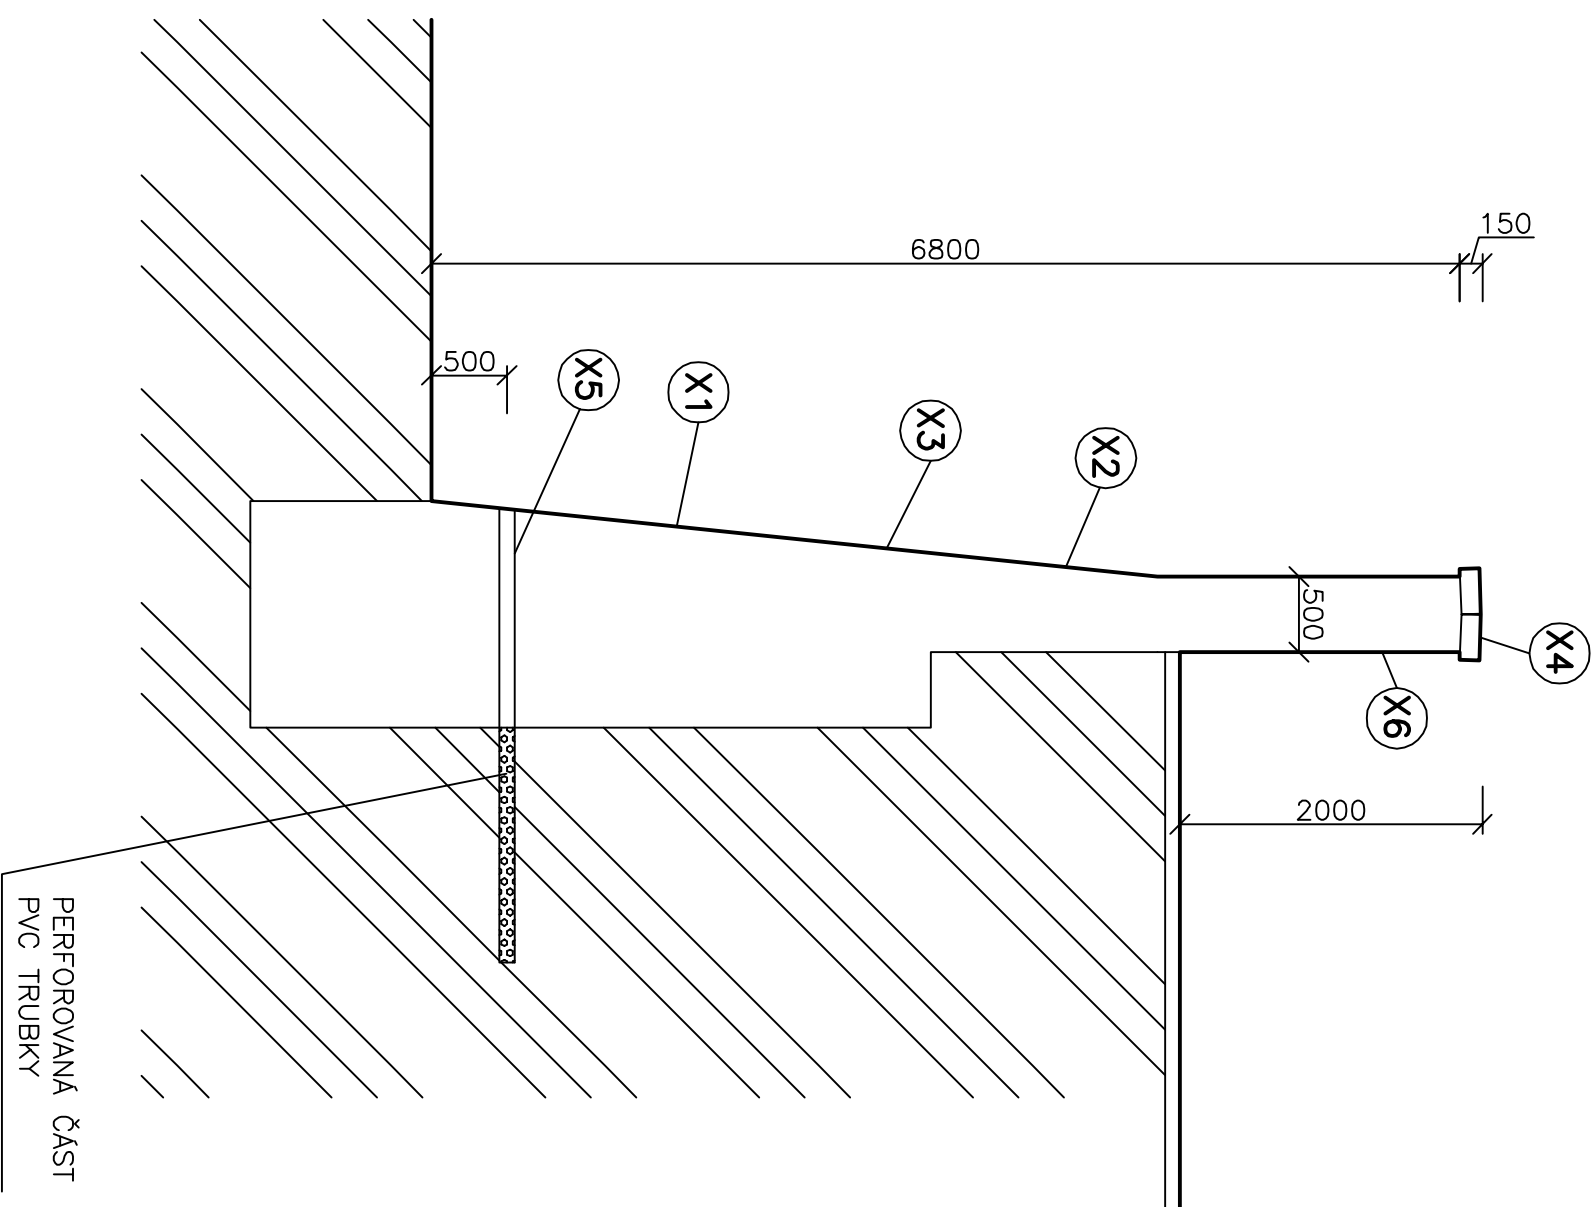
- X1 DOZDĚNÍ KAVEREN A DUTIN S POUŽITÍM KAMENE A CIHEL PLNÝCH PÁLENÝCH ODOLNÝCH PROTI ZMRAZOVACÍM CYKLŮM, MALTA VÁPENNÁ NASTAVENÁ CEMENTEM
- X2 HLOUBKOVÉ PROSPÁROVÁNÍ A DOPLNĚNÍ ZDIVA
- X3 ODSTRANĚNÍ POPÍNAVÝCH KERŮ
- X4 PŘEZDĚNÍ ZDIVA KORUNY POMOCÍ CIHEL PLNÝCH PÁLENÝCH ODOLNÝCH PROTI ZMRAZOVACÍM CYKLŮM NA MALTU VÁPENNOU NASTAVENOU CEMENTEM
- X5 ODVODŇOVACÍ VRTY $\varnothing 100$ mm, DL. VRTU 2 až 3 m, PO cca. 3 m, VYSTROJENO PERFOROVANOU TRUBKOU PVC
- X6 LOKÁLNÍ OPRAVA ZDIVA (LOKÁLNÍ PROSPÁROVÁNÍ PŘÍPADNĚ LOKÁLNÍ NÁHRADA A DOPLNĚNÍ ZDIVA)
