Rešení školního stravování (jeden) Střední školy technické Znojmo, příspěvkové organizace

SO 001 - OBJEKT TRUHLÁŘSKÝCH DÍLEN

D.1.1 ARCHITECTONICKO - STAVBNÍ ŘEŠENÍ

PŮDORYS 2.NP - stávající stav a budoucí práce

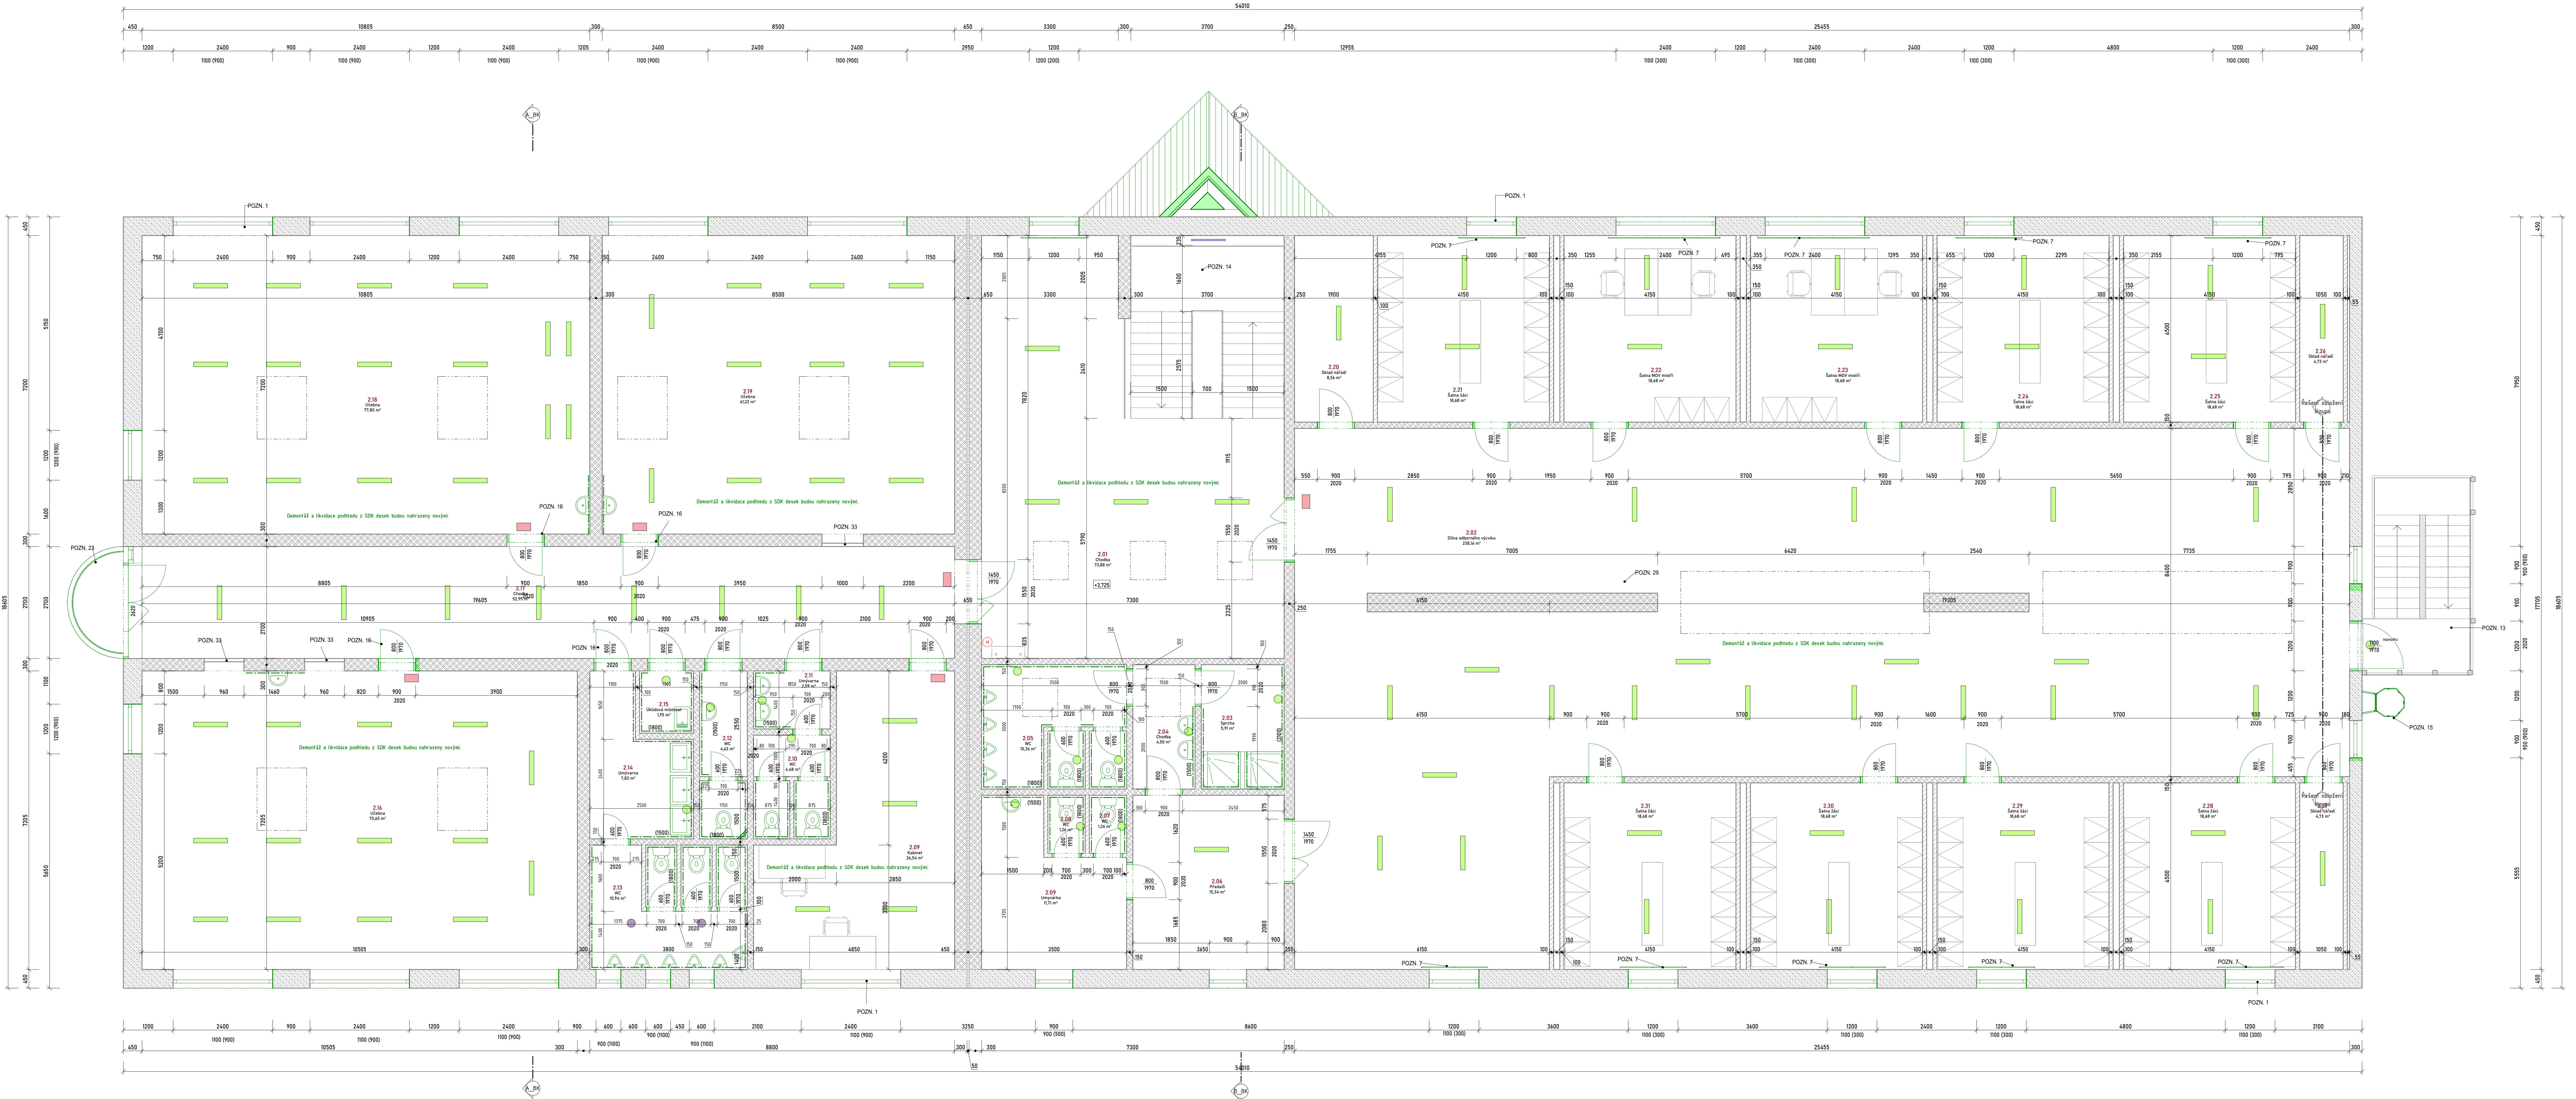
POZN. 1	Demonž a likvidace stávajícího výhledu 0 vč. plechových parapetů
POZN. 7	Demonž a likvidace stávajícího výhledu 0 vč. plechových parapetů
POZN. 11	Demonž a likvidace stávajícího výhledu 0 vč. plechových parapetů
POZN. 14	Demonž a likvidace stávajícího výhledu 0 vč. plechových parapetů
POZN. 15	Demonž a likvidace stávajícího výhledu 0 vč. plechových parapetů
POZN. 16	Demonž a likvidace stávajícího výhledu 0 vč. plechových parapetů
POZN. 23	Demonž a likvidace stávajícího výhledu 0 vč. plechových parapetů
POZN. 29	Demonž a likvidace stávajícího výhledu 0 vč. plechových parapetů
POZN. 33	Demonž a likvidace stávajícího výhledu 0 vč. plechových parapetů

- Před zahájením bouracích a demontážních prací bude odborným stavebně-statickým dozorem ověřena statická funkce bouraných konstrukcí a případně rekonstrukce budou řešeny ve spolupráci se statikem, popř. jeho příslušným stavebním.

- Všechny bourací práce budou prováděny postupným rozšiřováním a musí být prováděny sešera směrem dolů. Vybouraný materiál nesmí být skladován v objektu, ihned se musí transportovat mimo budovu, aby nedocházelo k zbytečnému přiléhání konstrukcí a k zbytečnému znečištění vnitřních prostor. Při bouracích pracích bude 100% zajištěn odběrny stavebního odpadu, budou dodrženy všechny bezpečnostní předpisy a vyhlášky.

- Před výstavbou otevíracích výhledů je nutné počítat s provedením odborníků nábytku od stěn a zářivky nábytku těl.
- Vnitřní prostory objektu budou v novém stavu kompletně vymalovány bílou barvou. Součástí bouracích prací bude odstranění stávající malby a budou provedeny škrábky opravy omítky v rozsahu 15%. Jedna se o povrchy stěn a stropů.

- V sociálním zázemí (WC, úklidové místnosti a sprchy) budou demontovány a likvidovány stávající a řízevací předměty.
- Demontáž a likvidace bude podléhat keramické dlažby a dlažby v sociálních zázemích. Pod klenbu obklady bude počítáno s 20% opravou a dorovnání jádrových omítek.
