ÚPRAVA ŠACHTY

část:			datum: 2025/ 04
název výkresu:	ÚPRAVA ŠACHTY		měřítko: 1:10 výkres č.: 10

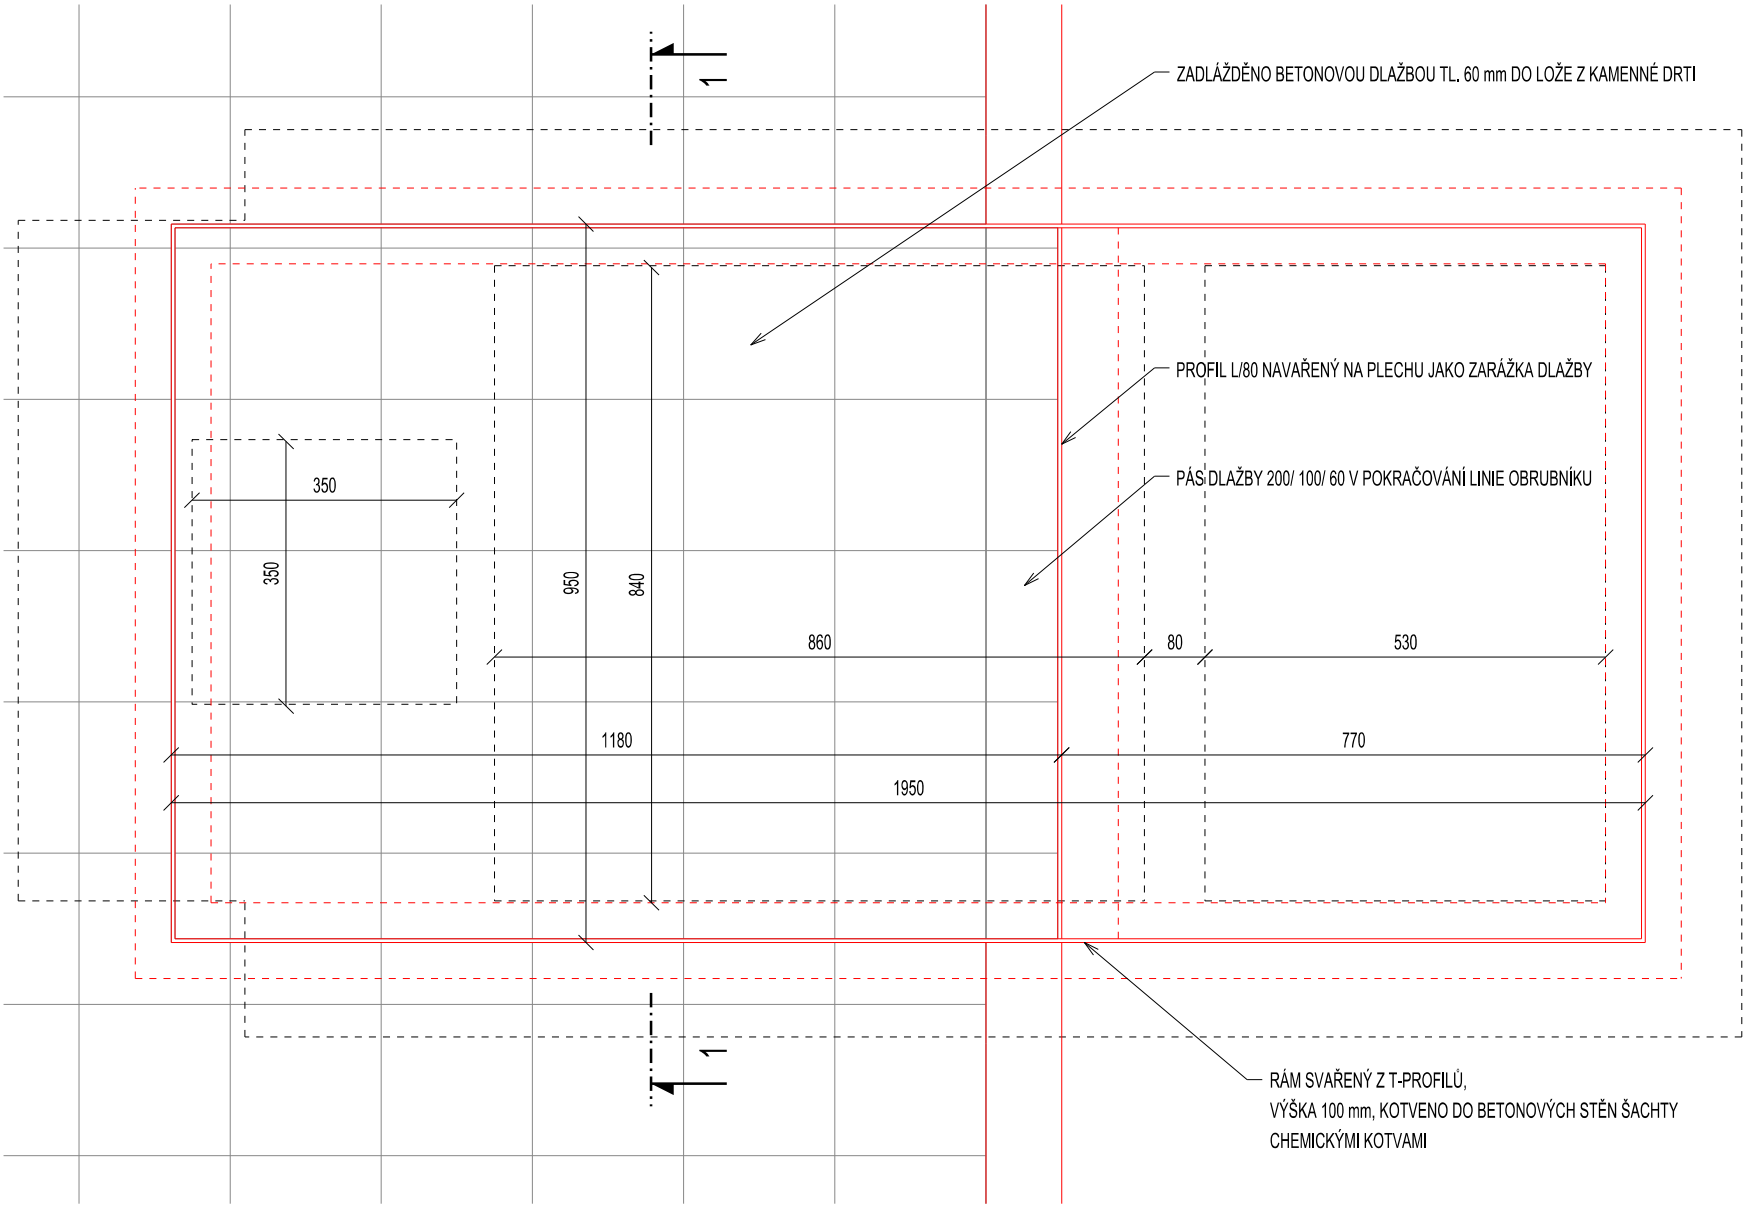
PŮDORYS

- Stávající betonová šachta se třemi sdruženými poklpy bude upravena tak, aby výškově navazovala na nově upravený terén a pochozí plochu.
- Stávající strop šachty bude odbourán a stěny budou zaříznty na potřebnou úroveň.
- Na seříznuté stěny bude nasazen rám svařený z ocelových T-profilů. Rám bude do stěn kotven pomocí chemických kotev.
- Do rámu bude vložen ocelový plech s výztužnými žebry navařenými ze spodní strany.
- Z horní strany bude na plech navařena zářazka dlažby z ocelového L-profilu.
- Plocha nad ocelovým plechem, ohraničená rámem z T-profilů, bude v části zadlážděna betonovou dlažbou navazující na spároveň okolních ploch komunikace pro pěši.
- Část navazující na přilehlou plochu zeleně bude zasypána mulčem jako přilehlé plochy.
