Zodpovědný projektant:	Ing. Michal Valenta
Vypracoval:	Ing. Adéla Šichnářková
Kontroloval:	Bc. Martina Sýkorová
Místo stavby:	Břeclav
Stavebník:	Pedagogicko-psychologická poradna Břeclav, příspěvková organizace, Bří. Mrštíkú 2131/30, 69002 Břeclav
Název akce:	<b>Sanace zavlhání zdiva a odstranění havarijního stavu oplocení a chodníků, PPP Břeclav</b>
Část:	Architektonicko-stavební řešení
Obsah:	<b>S02 - Půdorys zpevněných ploch - nový stav</b>

+420 776 233 099    ProjektceValenta.cz	
Formát:	A3
Datum:	03/2026
Stupeň dokumentace:	DPS
Stavební objekt:	SO 02
Měřítko:	Číslo paré:
1:100	
Číslo výkresu:	<b>D.1.1.3.10</b>

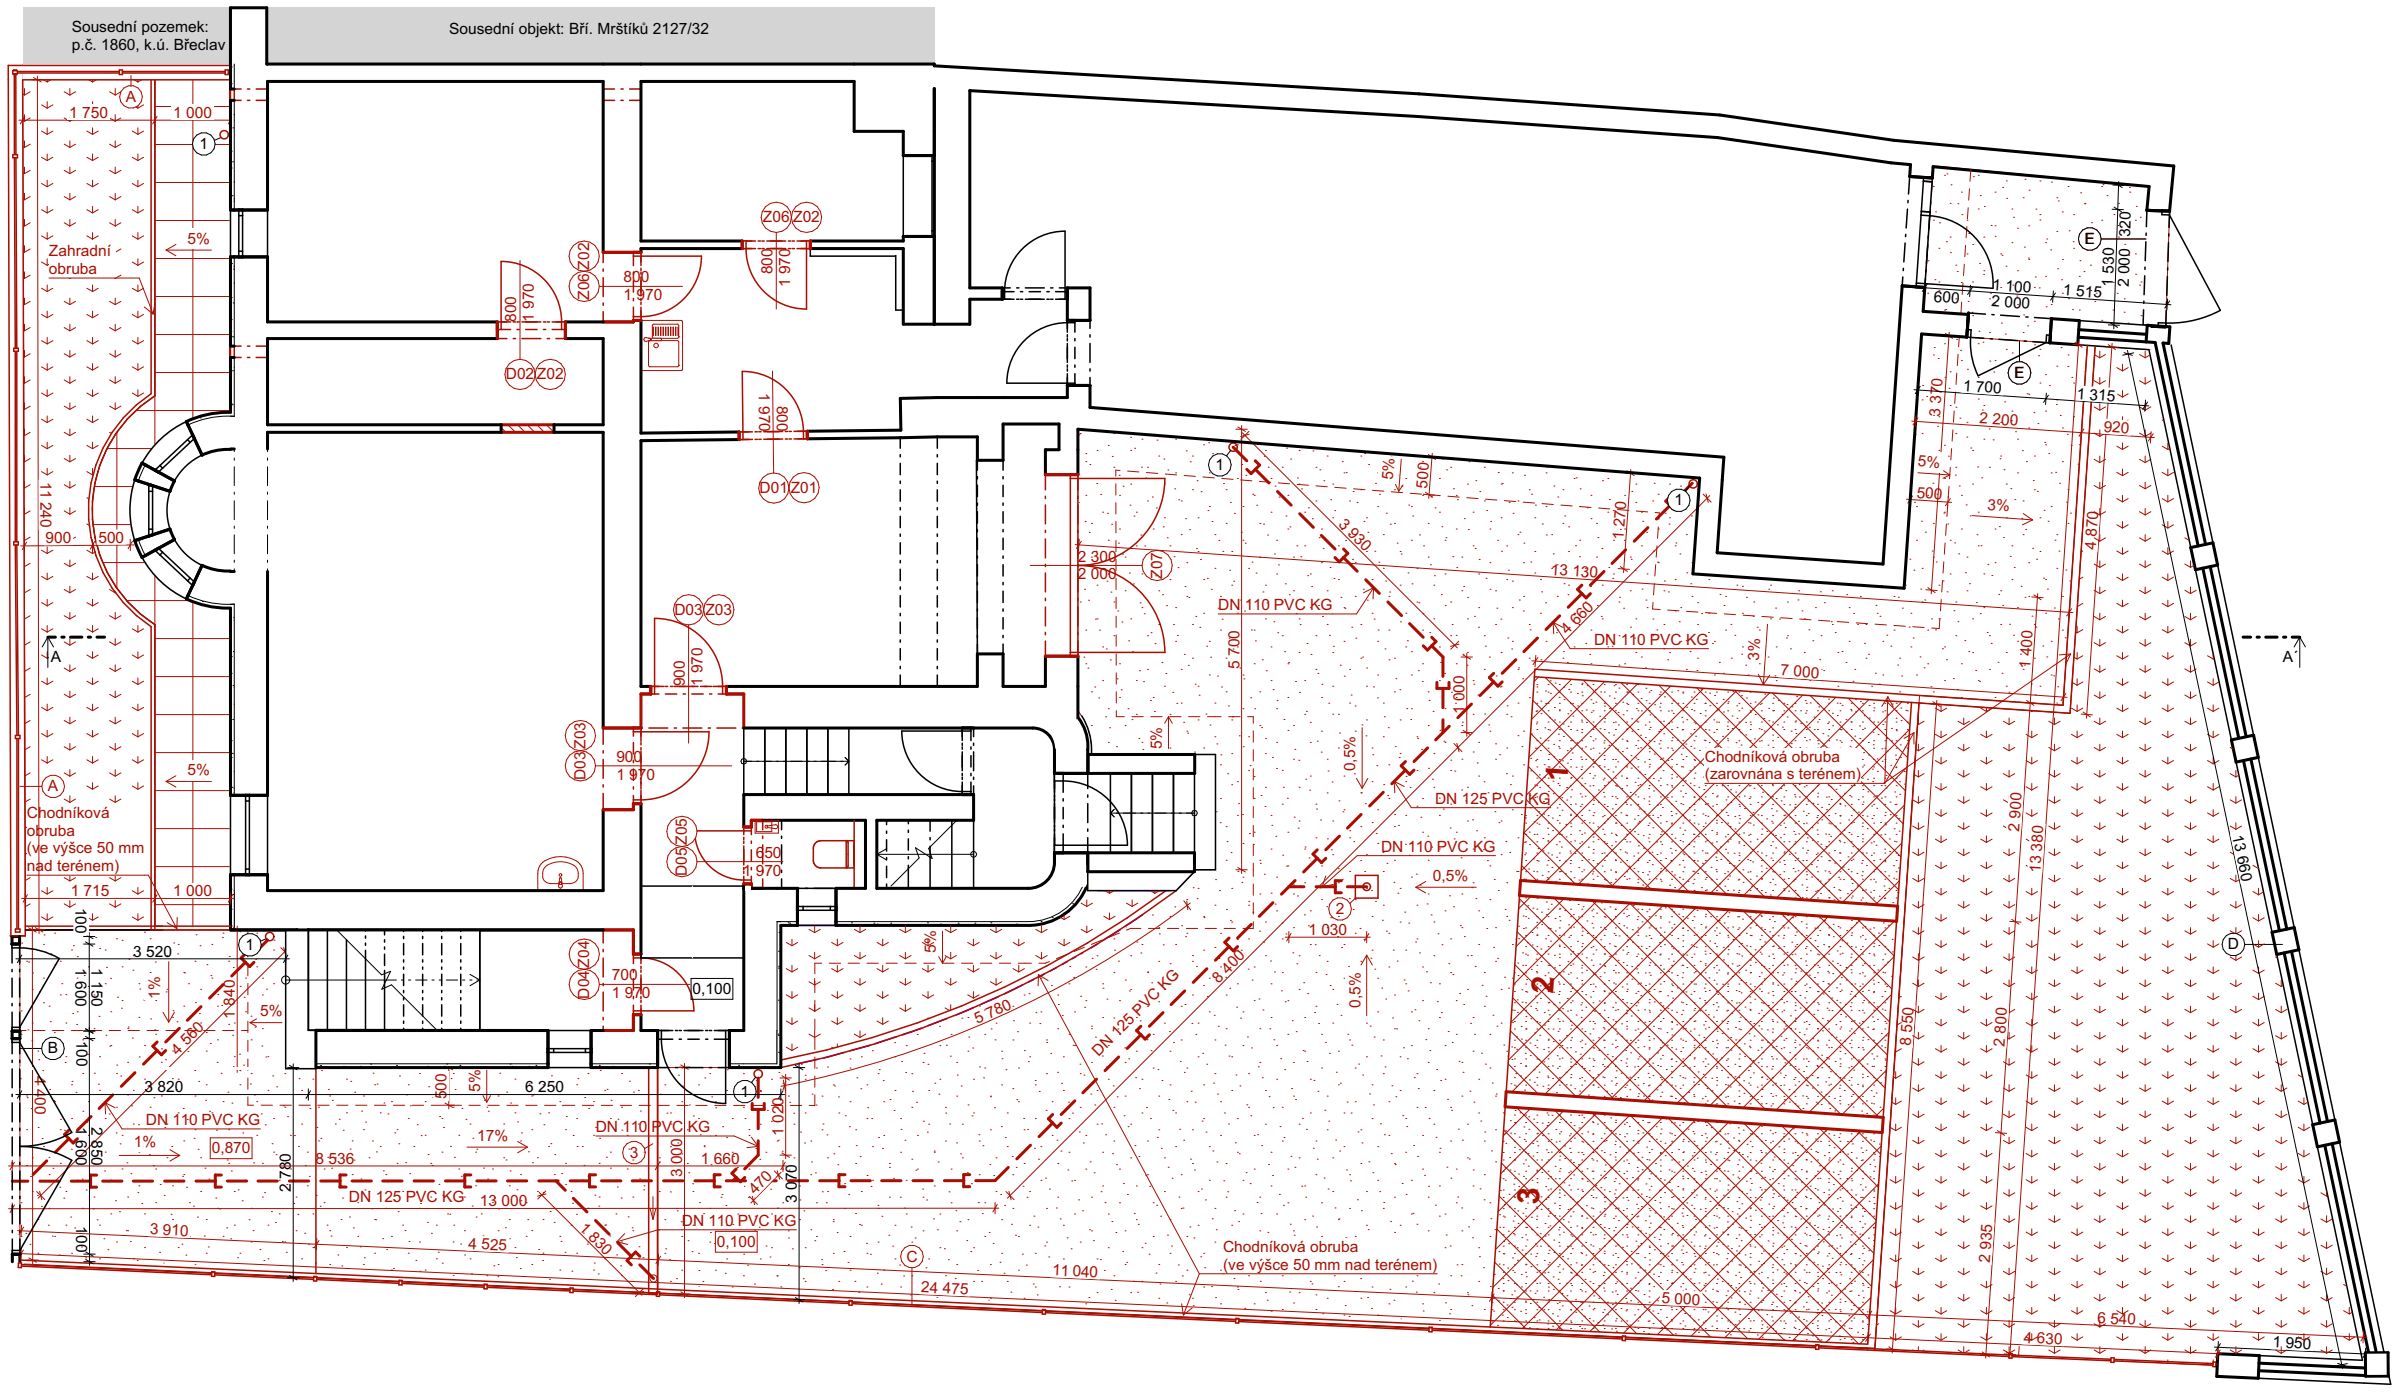
Všechny plochy musí být vyspádovány od objektu v 5% na šíři 500 mm z důvodu provedení sanačních opatření (nových vnějších svislých hydroizolací).
