## SEZNAM PŘÍLOH:

Název stavby :				Kraj : JIHOMORAVSKÝ	
III/4228 Žádovice - Oprava mostu ev.č. 4228-1					
Stavební objekt				Formát	
				Datum	12/2015
Název dokumentu <b>Detaily</b>				Číslo střediska	AT. M1
				Měřítko	
Č. zakázky :	Č. objektu :	Stupeň:	Členění :	Č. výkresu :	Č. paré :
L-15-052-000		PDPS		<b>10</b>

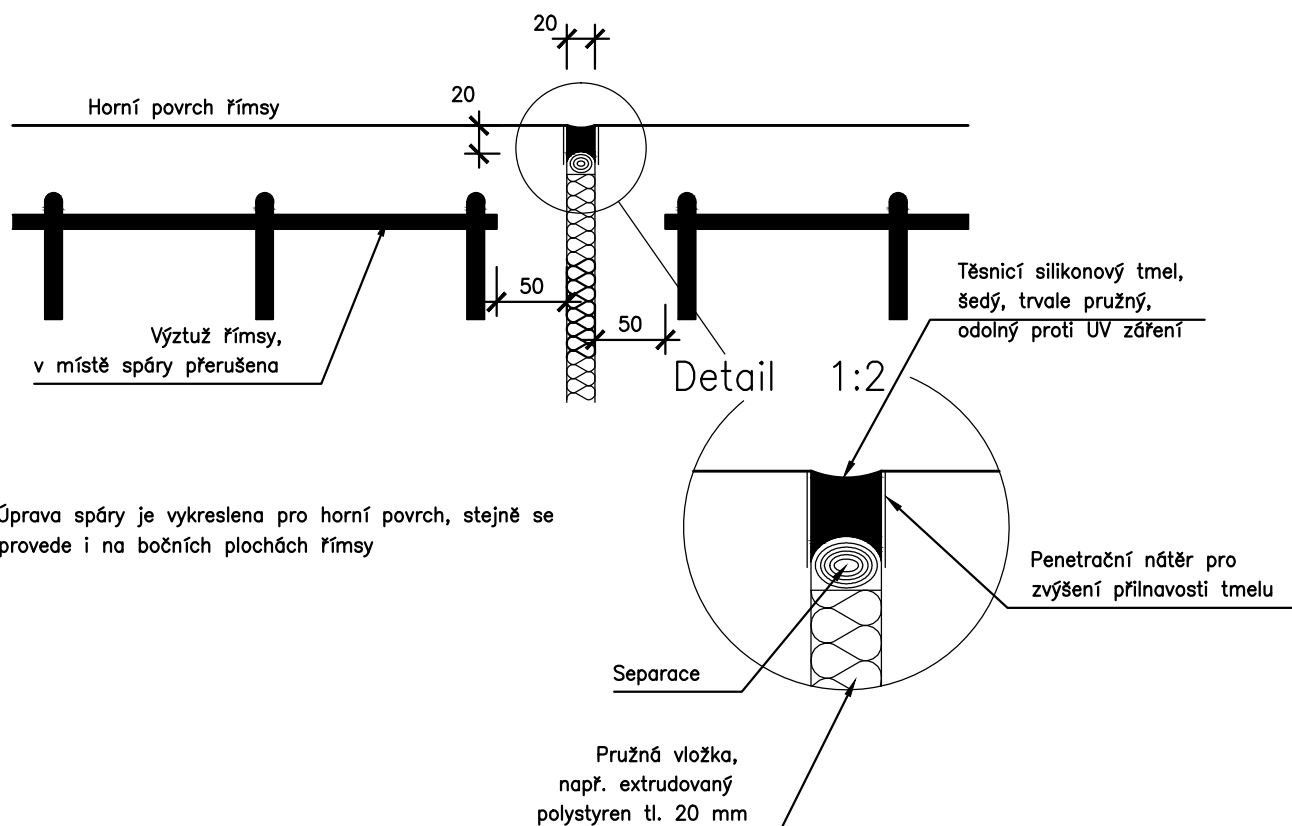
# DILATAČNÍ SPÁRA ŘÍMSY 1:5

- Úprava spáry je vykreslena pro horní povrch, stejně se provede i na bočních plochách římsy

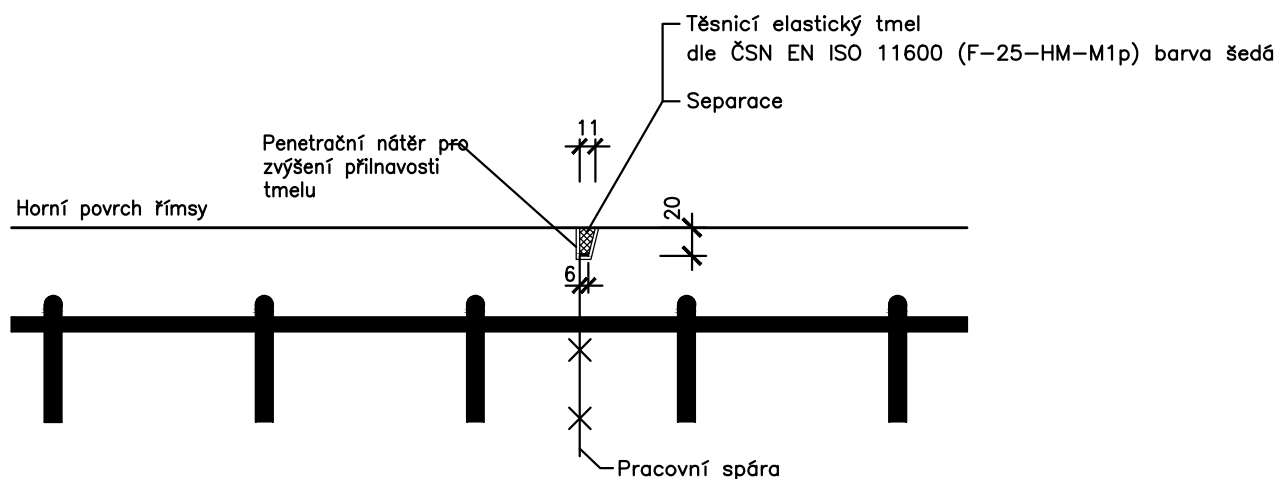
# SMRŠŤOVACÍ SPÁRA ŘÍMSY

- Horní i dolní výztuž probíhá bez přerušení
