## SCHODIŠŤOVÝ PROSTOR

<div>a.123, s.r.o., atelier třída Kpt. Jaroše 19 602 00 Brno, Česká republika tel: 545 217 865 IČ: 29183979 DIČ: CZ29183979 e-mail: a123sro@123sro.cz www.a123sro.cz</div>	
kolektiv		Ing. D. Suchánek		Ing. M. Klempíř		Ing. M. Klempíř			
a.123, s.r.o.									
Investor: Gymnázium Židlochovice, P.O.									
Místo stavby: Tyršova 400, 667 01 Židlochovice								Formát: A4	
Stupeň dokumentace: DPVDS				Část objektu: D.1. DOKUMENTACE OBJEKTU				Datum: 03/2018	
REKONSTRUKCE SOCIÁLNÍHO ZAŘÍZENÍ A PODLAHY NA CHODBÁCH V BUDOVĚ GYMNÁZIA ŽIDLOCHOVICE								Číslo zakázky: a.1802	
								Měřítko: 1:100	
								Stavební objekt:	
								Název SO:	
OPRAVA NÁŠLAPNÝCH VRSTEV SCHODIŠTĚ - PŮDORYS 1PP								D.1.1 Arch.-stav. řešení	
								č. paré:

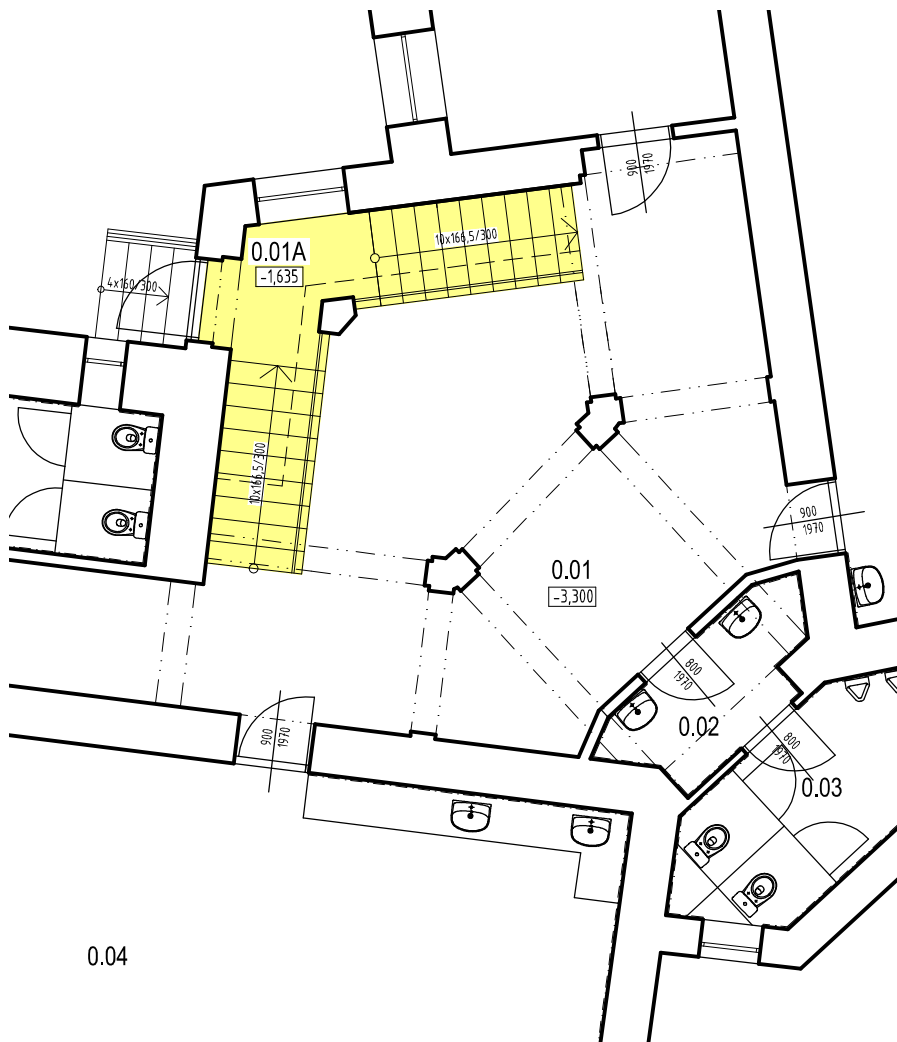
NÁSTUPNÍ RAMENO	3,443	2,123	-	LITÉ TERACO	-	LITÉ TERACO	LITÉ TERACO	VÝMĚNA NÁŠLAPNÉ VRSTVY A SOKLU

MEZIPODESTA	3,502	-	1,645	LITÉ TERACO	LITÉ TERACO	LITÉ TERACO	LITÉ TERACO	REKOSNTRUKCE PODLAHY A SOKLU

VÝSTUPNÍ RAMENO	3,443	2,123	4,365	LITÉ TERACO		LITÉ TERACO	LITÉ TERACO	VÝMĚNA NÁŠLAPNÉ VRSTVY A SOKLU
