STÁVAJÍCÍ STAV

BOURACÍ PRÁCE

Projektant	Vypracoval	Č. osvědčení	Stupeň PD:	DSP	
Ing. Čeleda	Ing.arch.M.Ludvíková	2568/92	Místo:	Tavřkovic	
STAVEBNÍ ÚPRAVY SOCIÁLNÍHO ZÁZEMÍ DOMOV U LESA - TAVŘKOVICE - SO 01 - jižní křídlo k.ú. Tavřkovic, parc.č.230			Zak. č.	V/2018	
Investor: Domov u lesa Tavřkovic, příspěvková organizace , Tavřkovic 153, 671 40 Tavřkovic			Datum:		
			Měřítko:	Č. výkresu:	
Obsah:	STÁVAJÍCÍ STAV A BOURACÍ PRÁCE - PŮDORYS 2.NP		1 : 100	02

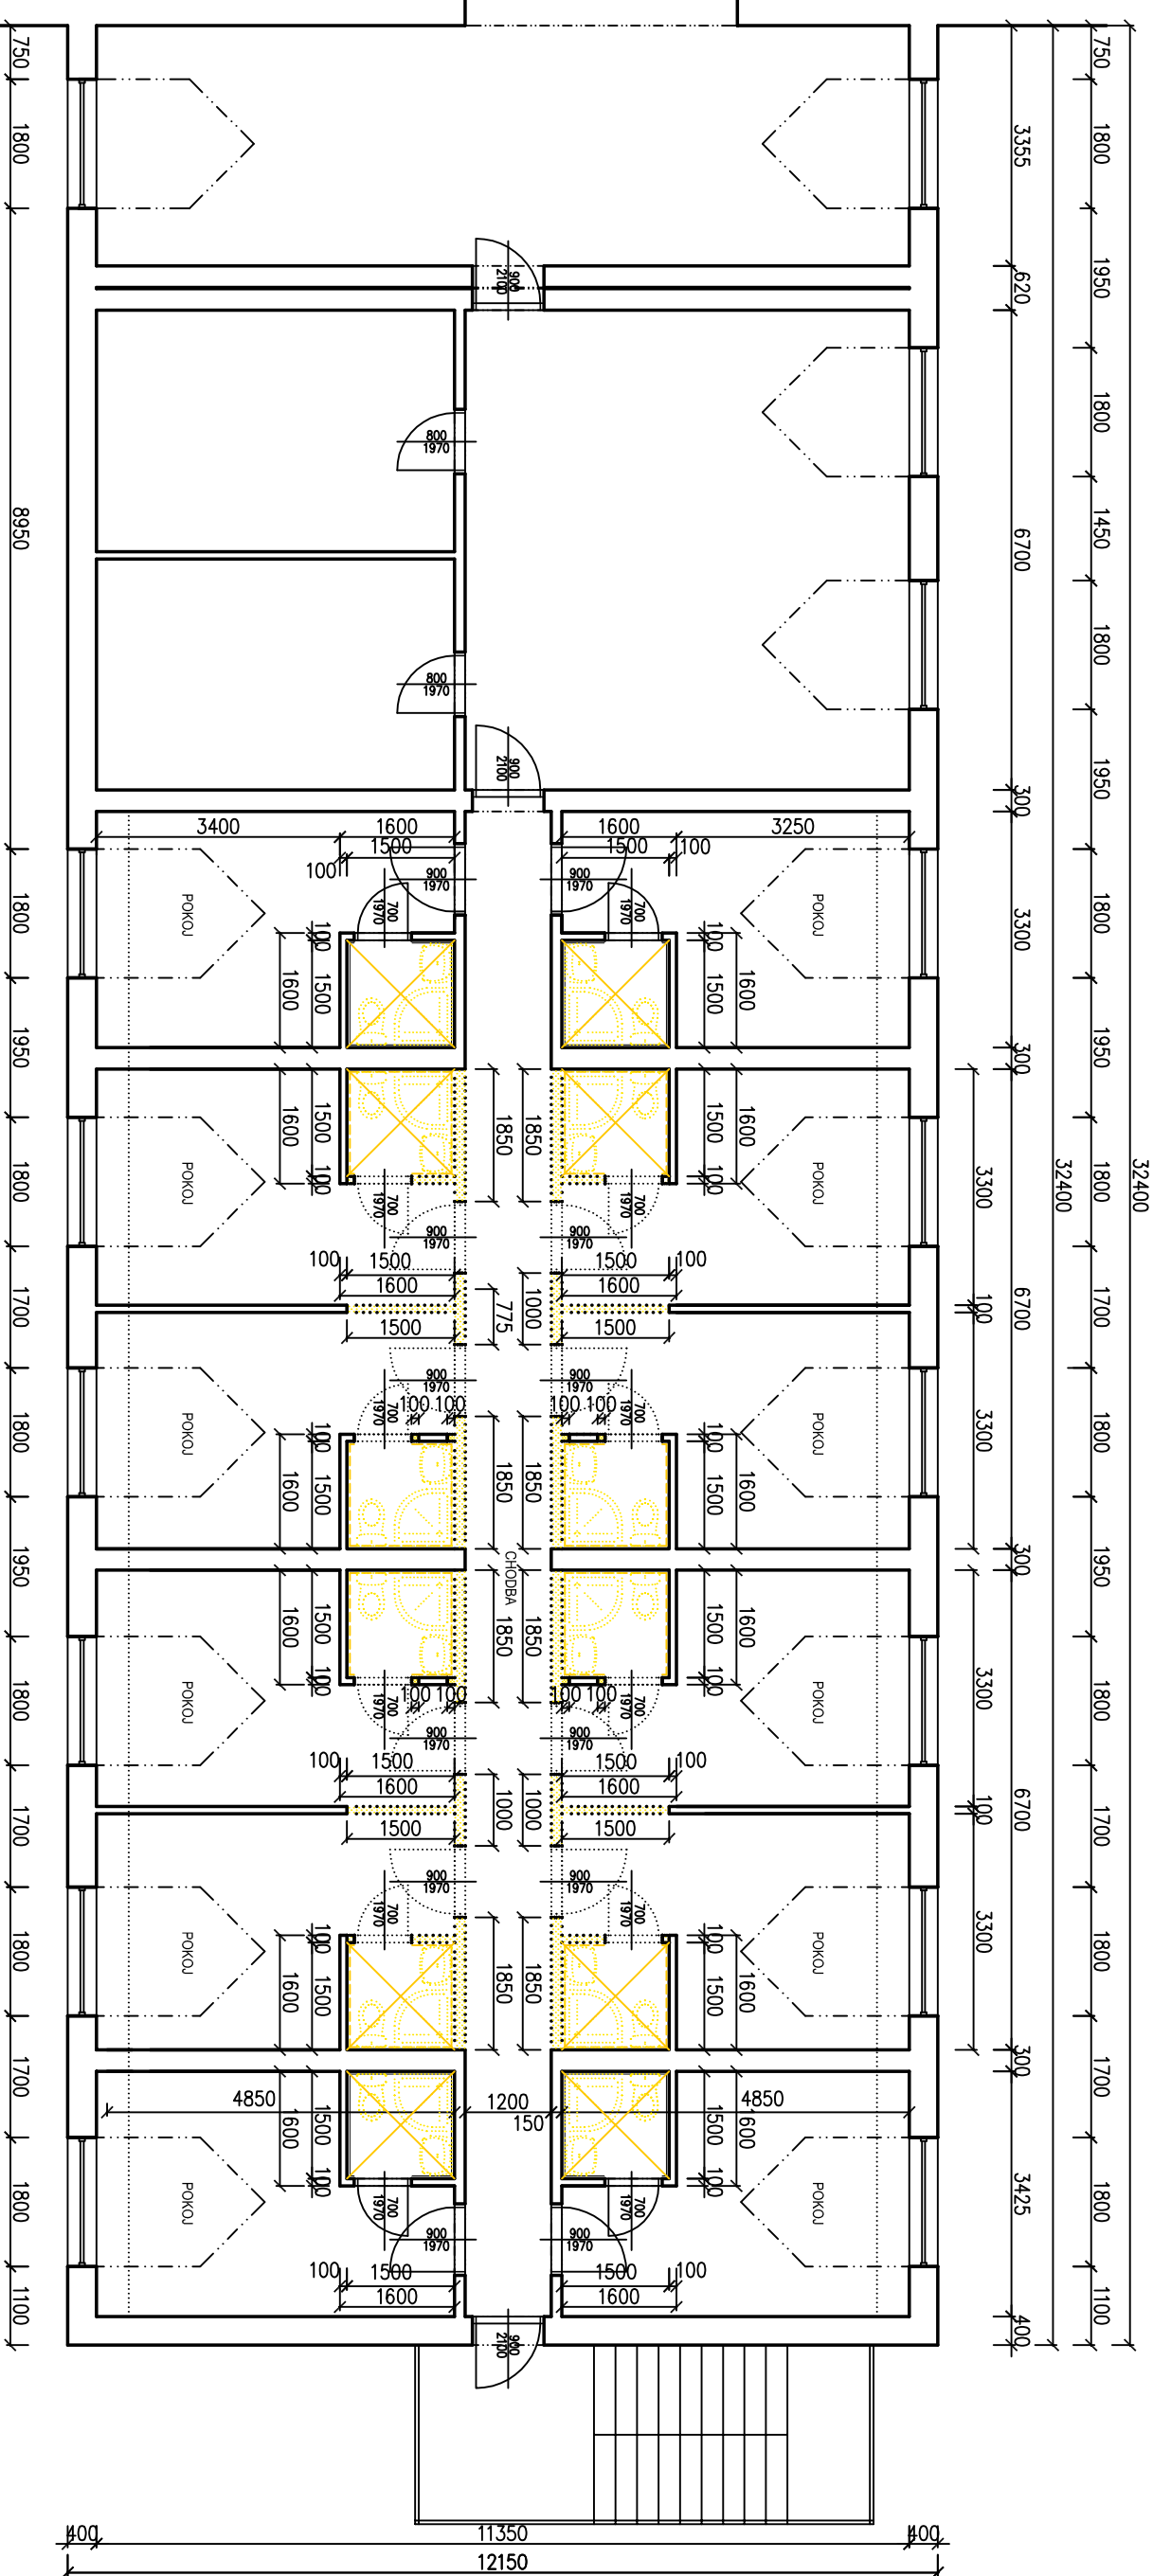
Provede se vybourání části zdiva podél pokojů vymezující chodbu.
Stávající sociální zařízení ve 12 sociálních místnostech bude vybouráno. Provede se demontáž stávajících zařizovacích předmětů, odstranění stávajících obkladů, dlažeb a vybourání sprchové příčky a podlahy.
Podlaha v místě budoucího sprchového koutu bude vybourána ve spodu potřebném pro nové navržené sprchové kouty s odvodňovacím žlabem, nebo pusť – podrobnosti viz výkres č.03 Stavební část – nový stov.
