Ing. Čelada		Ing.arch.M.Ludvíkově		2568/92		Místo:		Tavřkovice	
STAVEBNÍ ÚPRAVY SOCIÁLNÍHO ZÁZEMÍ		DOMOV U LESA - TAVŘKOVICE - SO 02 - východní křídlo		K.Ú. Tavřkovice, parc.č.230		Datum:		1/2019	
Investor: Domov u lesa Tavřkovice, příspěvková organizace ,		Tavřkovice 153, 671 40 Tavřkovice		Měřítko:		Č. výkresu:		1 : 100	
Obsah: STÁVAJÍCÍ STAV A BOURACÍ PRÁCE - PŮDORYS 2.NP

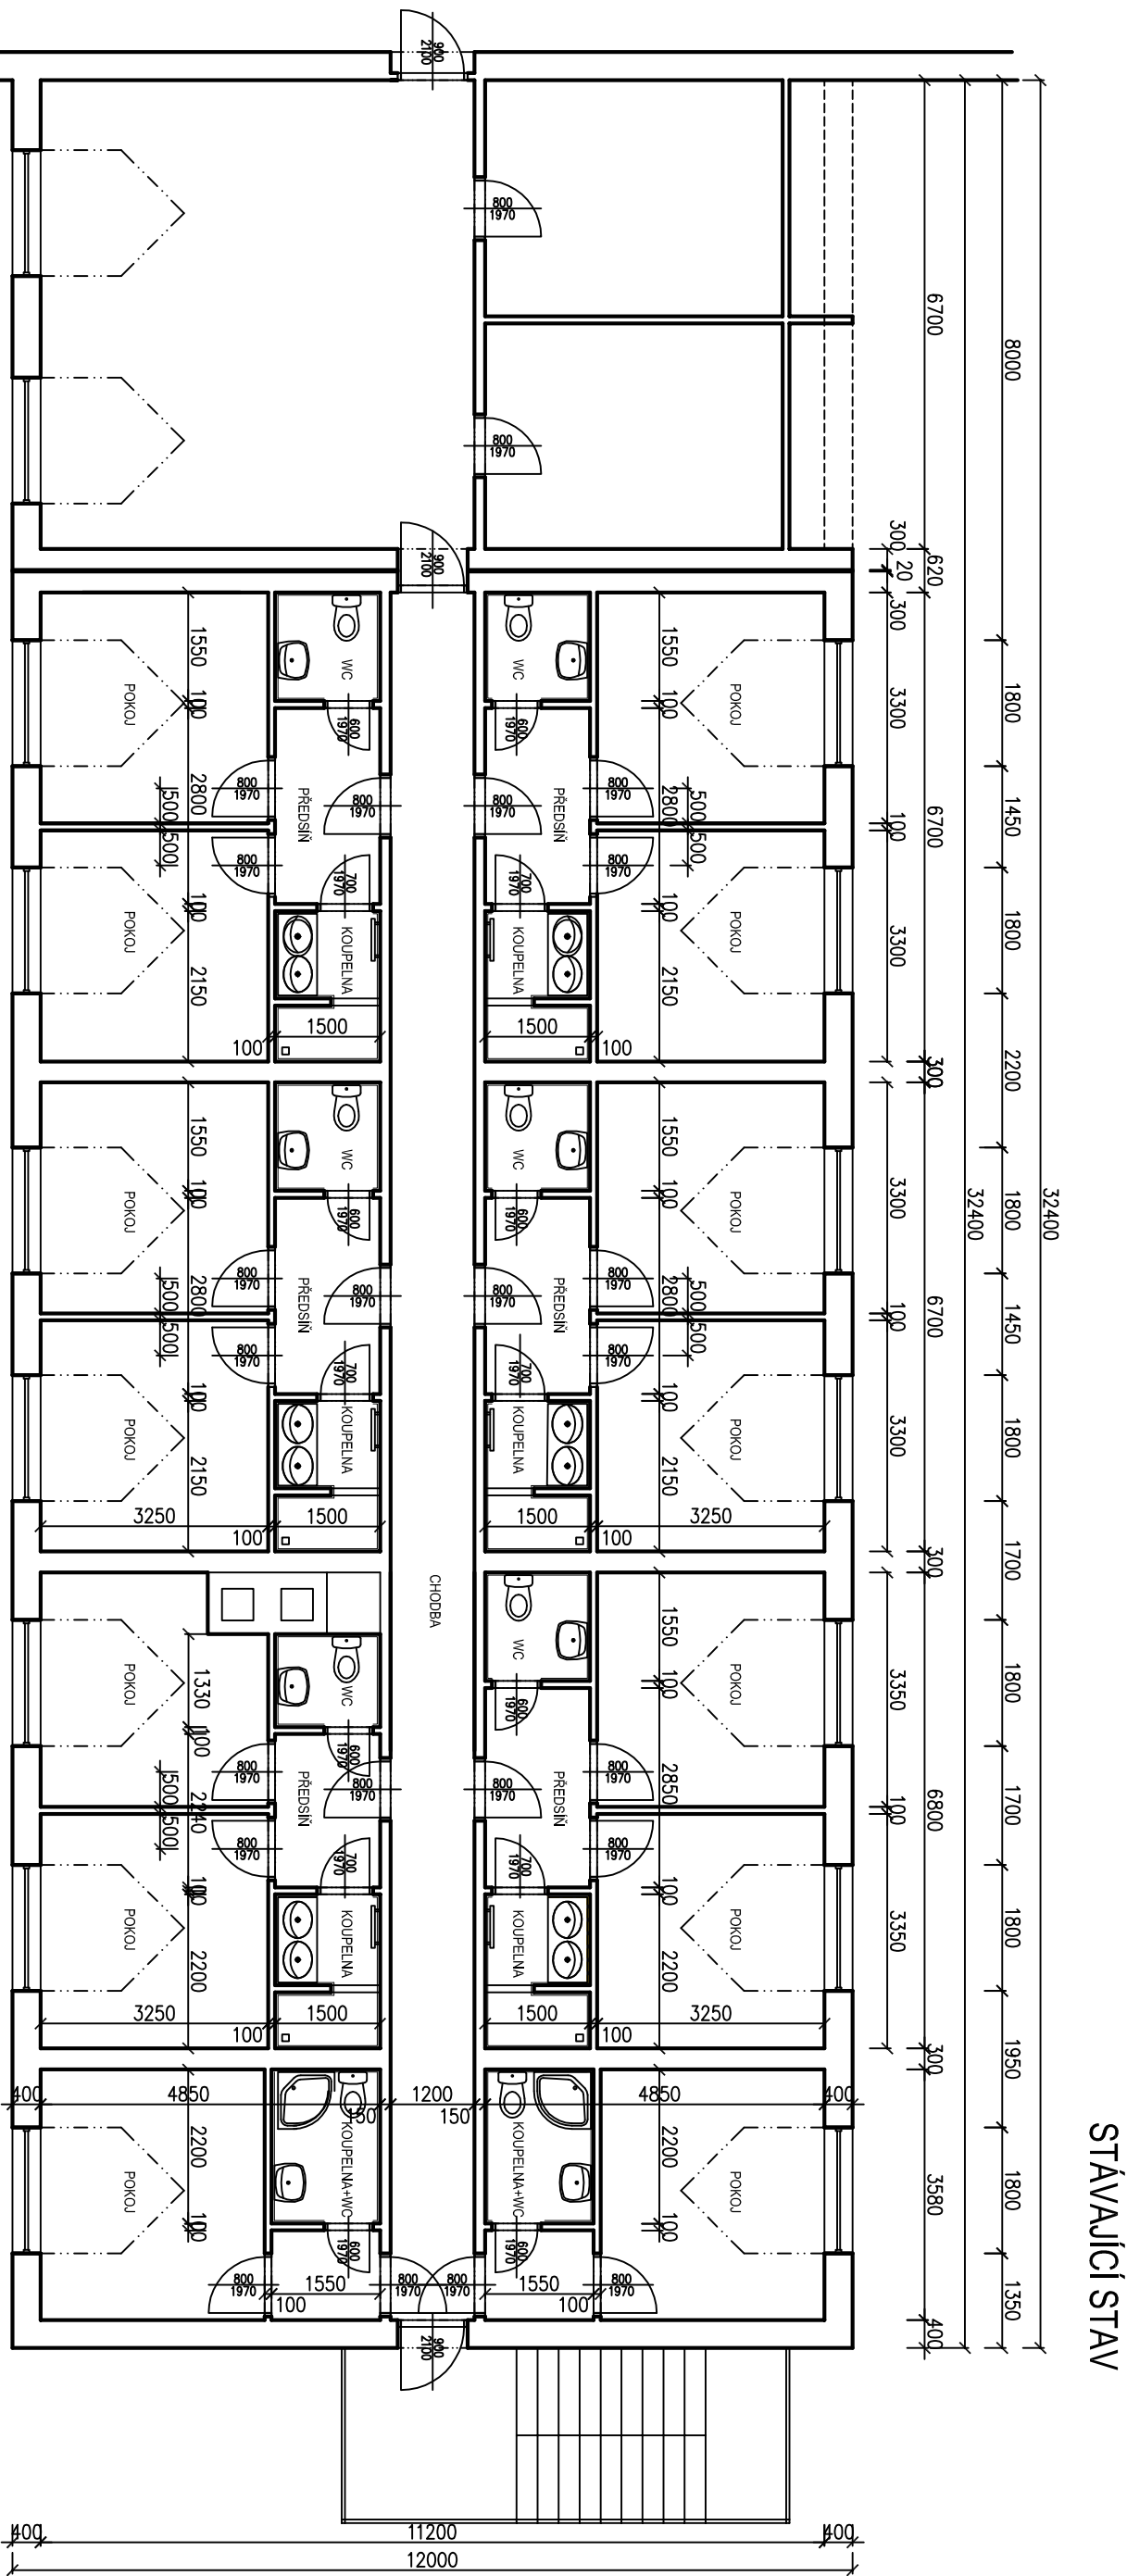
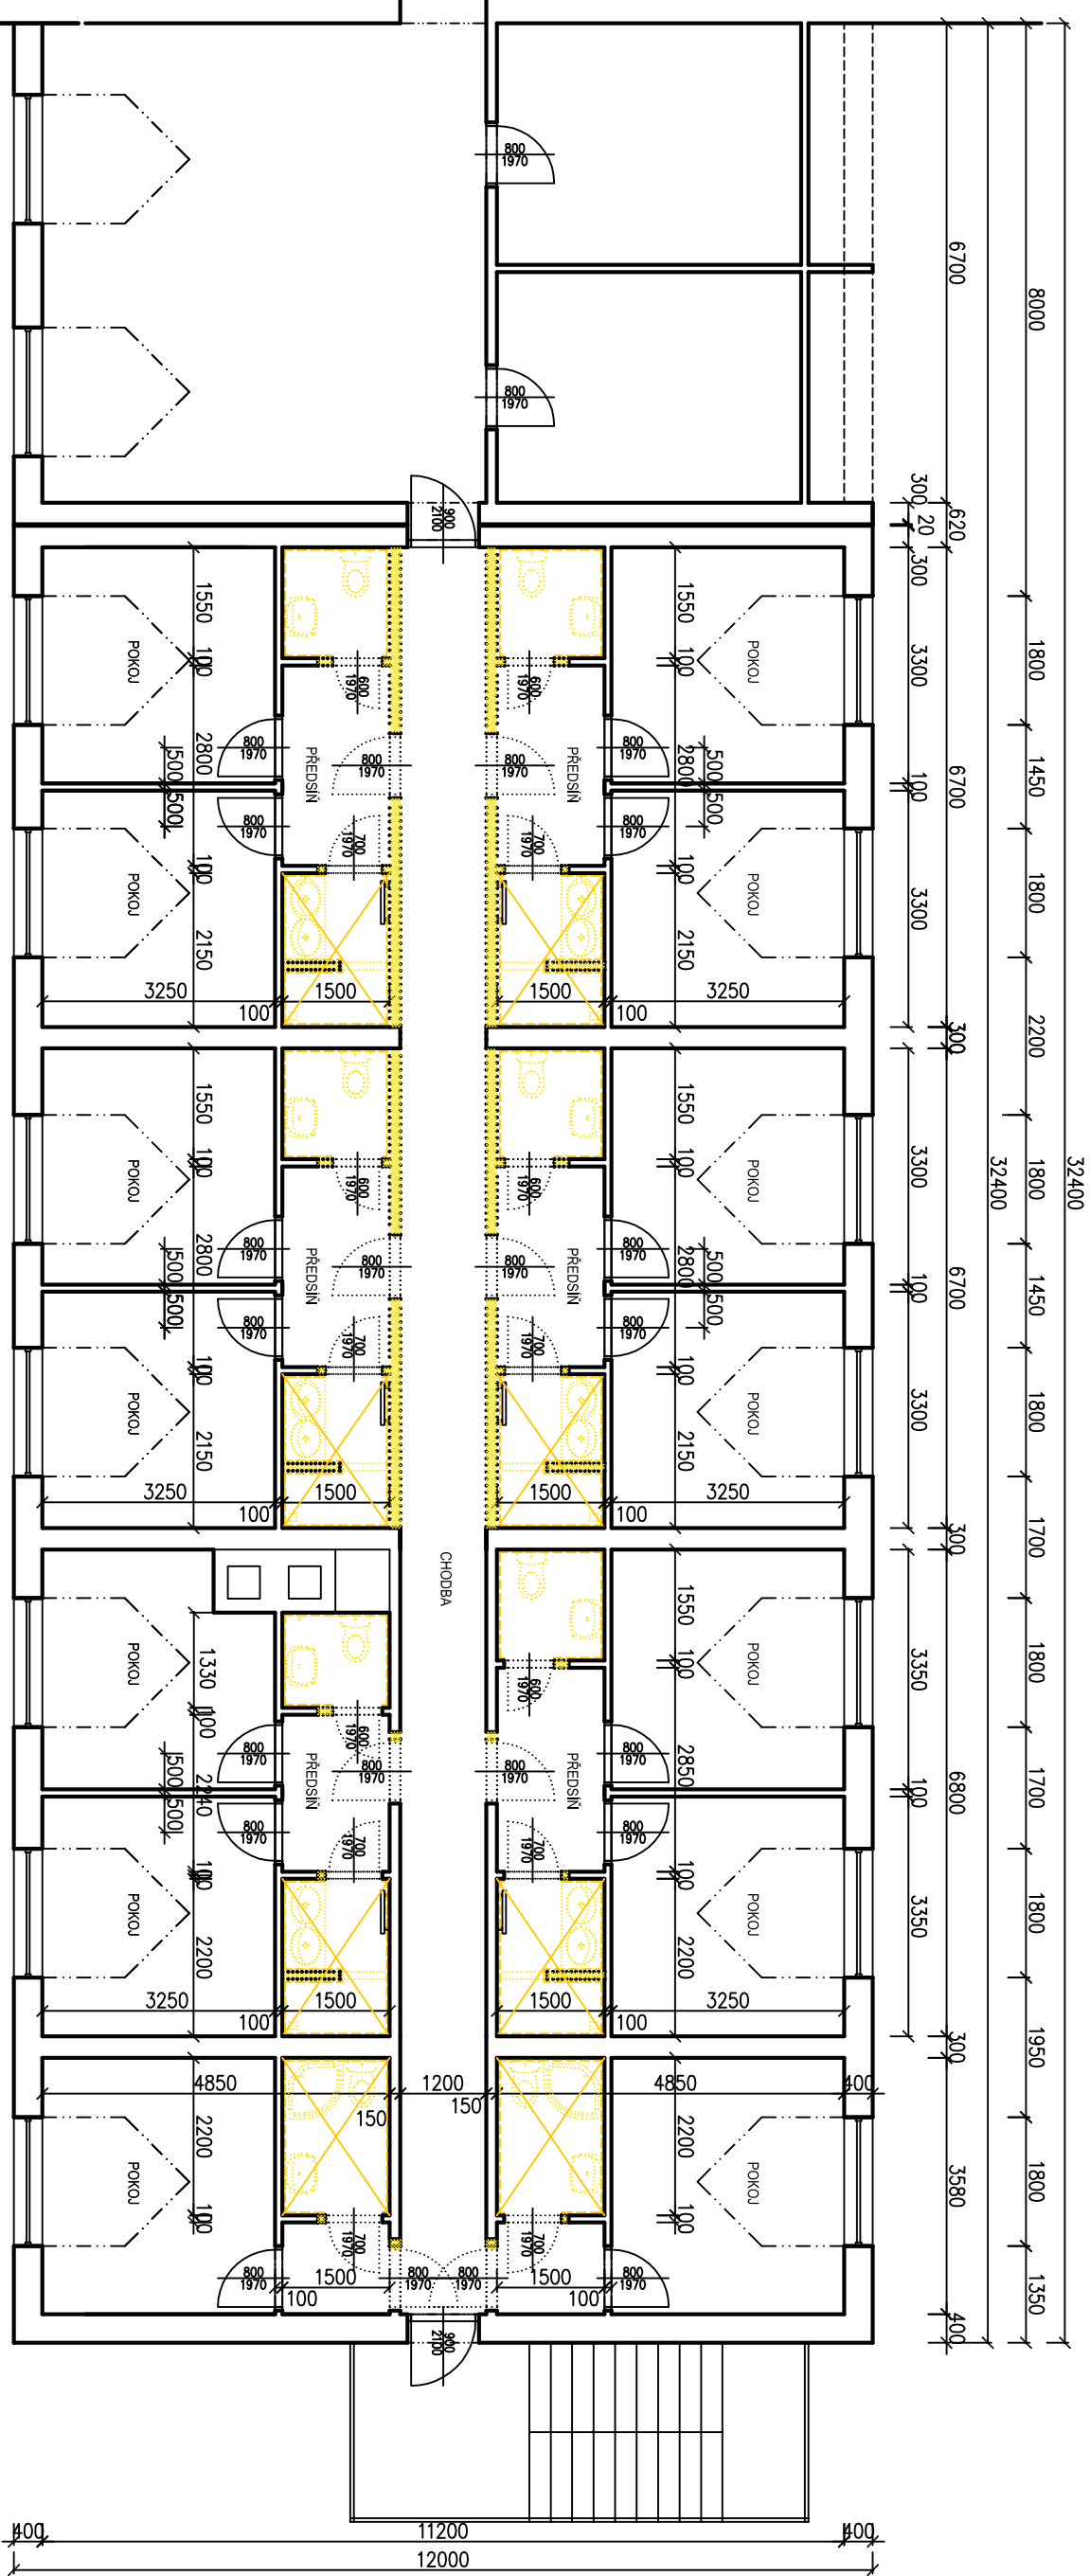
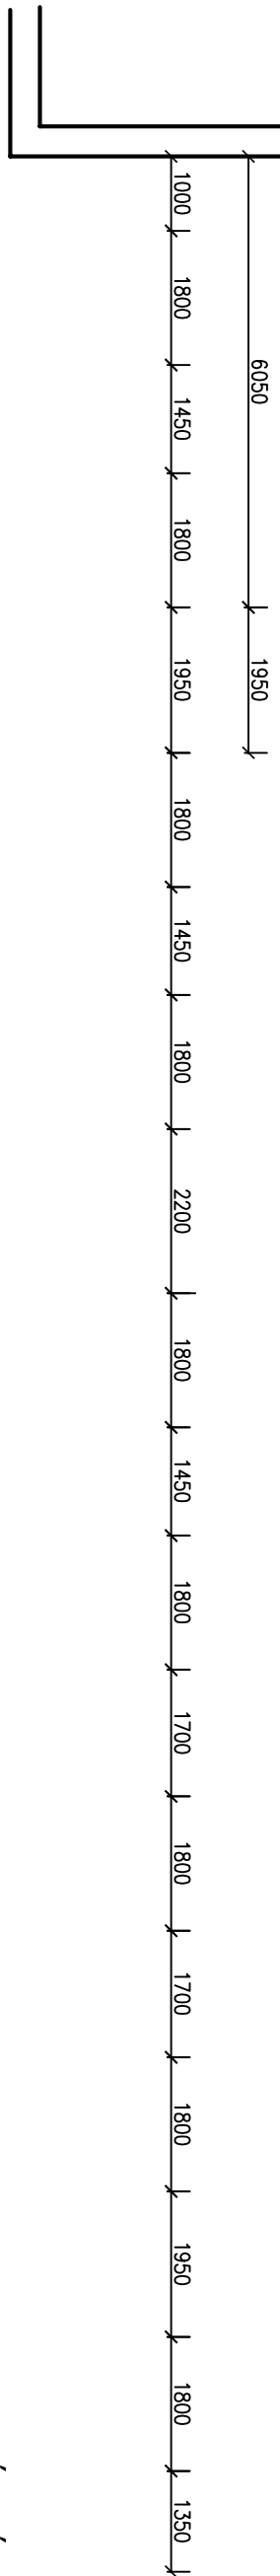
Stávající sociální zařízení v sociálních místnostech bude vybouráno. Provede se demontáž stávajících zařízení předmětů, odstranění stávajících obklad, dlažeb a vybourání sprchové průčky a podlahy. Podlaha v místě budoucího sprchového koutu bude vybourána ve směru potřebném pro nové navržené sprchové kouty s odvodňovacím žlabem – podrobnosti viz výkres č.03 Stavební část – nový stov.
