SO 401 SANACE KOROZE STÁVAJÍCÍCH KONSTRUKCÍ – TECHNICKÁ ZPRÁVA

Název zakázky:	Dolní Věstonice, sanace svahů pro zprovoznění silnice III/42117
Část projektu:	SO 401 Sanace koroze stávajících konstrukcí
Lokalita:	Dolní Věstonice
Objednatel:	Jihomoravský kraj, Žerotínovo nám. 449/3, 601 82 Brno, IČ: 70888337, DIČ:CZ70888337
Zhotovitel PD:	Projekce iGEO, s.r.o., IČ: 06190499, DIČ: CZ06190499, nám. 28. října 1899/11, 602 00 Brno
Stupeň PD:	PDPS
Revize projektu č.:	00
Vypracoval:	RNDr. Mgr. Ivan Poul, Ph.D.
Zodpovědný projektant:	RNDr. Mgr. Ivan Poul, Ph.D. ing. autorizovaný pro geotechniku (č.opr. 1005146)

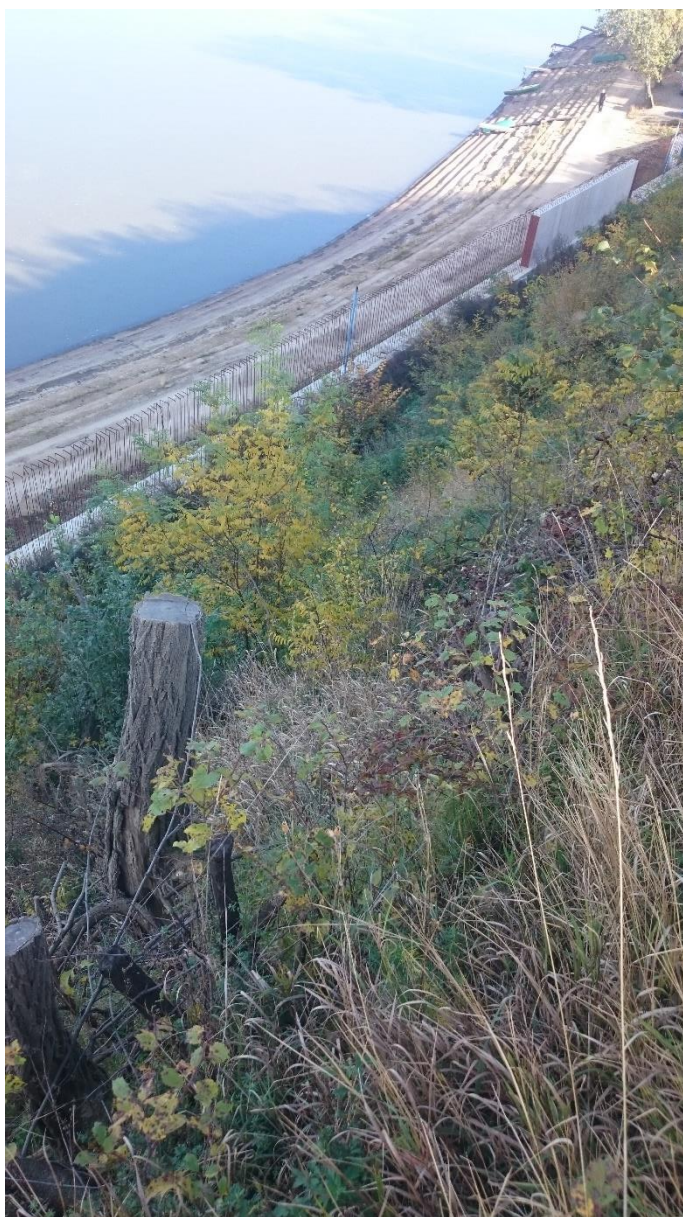
V rámci realizace objektu SO 201 (ozn. podle předešlé PD od firmy FUNDOS s.r.o.) byla postavena převážka spojující realizované piloty, ze které jsou v současné době přiznány výztuže, na které měla navazovat realizace samotné opěrné zdi. Z celého úseku byly realizovány pouze 3 monolitické dílce zdi. V ostatních úsecích je výztuž vystavena povětrnostním vlivům.

Obr. 1: Aktuální stav SO 201.3 (11/2018)

SO 201.3

Očištění betonových konstrukcí tlakovou vodou

Osekání degradovaného betonu tloušťky max. 30 mm, reprofilace stěn sanační maltou

Otryskání zkorodované výztuže

Odstranění dočasného bednění

Vyjmutí a nahrazení výplně dilatačních spár v místě netěsností

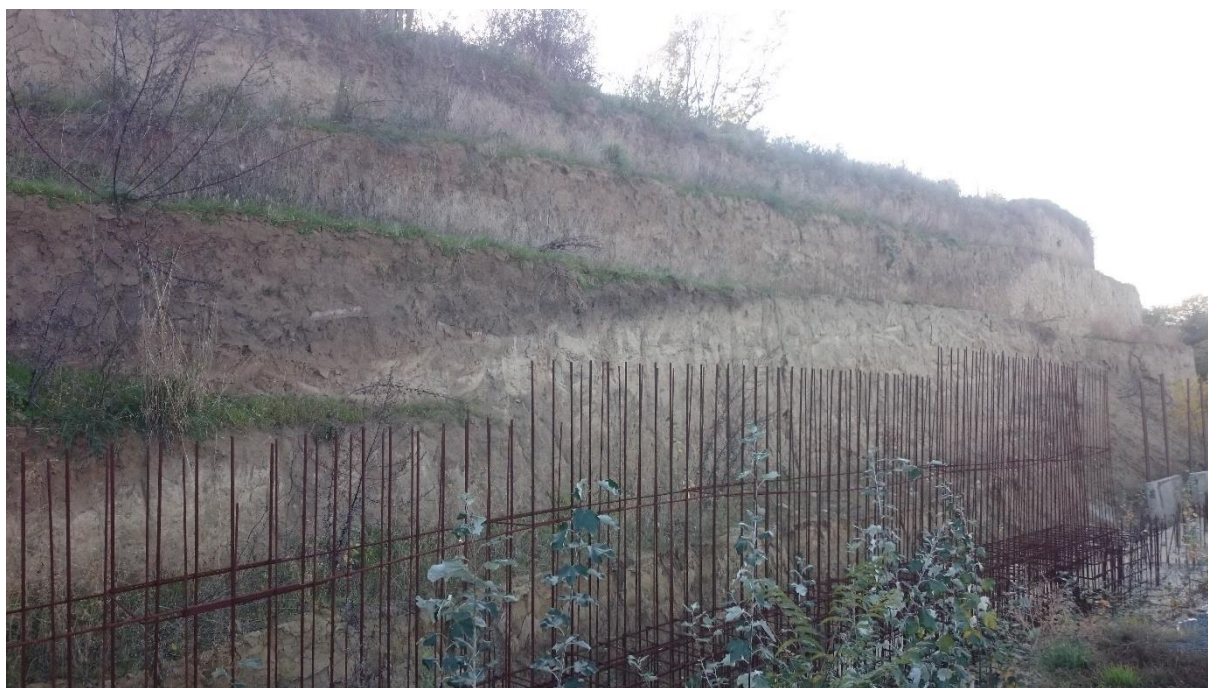
Realizace SO 202 (ozn. podle předešlé PD od firmy FUNDOS s.r.o.) je v nižší fázi přerušené výstavby a to tím, že ve východní části byl odlit 1 monolitický blok železobetonové převázky a vyskládána výztuž opěrné zdi.

Obr.2: Současný stav objektu SO 202.3 (11/2018)

Současná výztuž nese známky koroze. Maximální míra koroze může být taková, že očištěný průměr výztuže bude mít 90 % původního. Pokud by byla výztuž více poškozena, bude nutné doplnění výztuže tím způsobem, že výztuž bude dokotvena do stávající železobetonové převázky za využití chemických kotev.

SO 202.3

Očištění betonových konstrukcí tlakovou vodou

Osekání degradovaného betonu tloušťky max. 30 mm, reprofilace stěn sanační maltou

Otryskání zkorodované výztuže již zabetonované. Stav výztuže volně ložené a vyskládané bude posouzena před výstavbou a dle stavu využita, nebo bude ekologicky zlikvidována.
