DETAIL KOUPELNY A PŘEDSÍNĚ (M 1:50)
- stavební úpravy

AC – projekt, Stavocentrum, Dobšická 12, Znojmo, tel. 515244139				
Projektant	Vypracoval	Č. osvědčení	Stupeň PD:	DPS
Ing. Čeleda	Bc. J. Gablovská	2568/92	Místo:	Skalice
OPRAVA NARUŠENÝCH PODLAH KOUPELEN PAVILONU B p.č. st. 6/1, 6/8, k.ú. Skalice u Znojma			Zak. č.	
			Datum:	II / 2020
Investor: DPS Skalice, příspěvková organizace, č.p. 1, 67171 Skalice	Měřítko:		Č. výkresu:	
Obsah: PAVILON B - PŮDORYS 3.NP				
	1 : 100		03

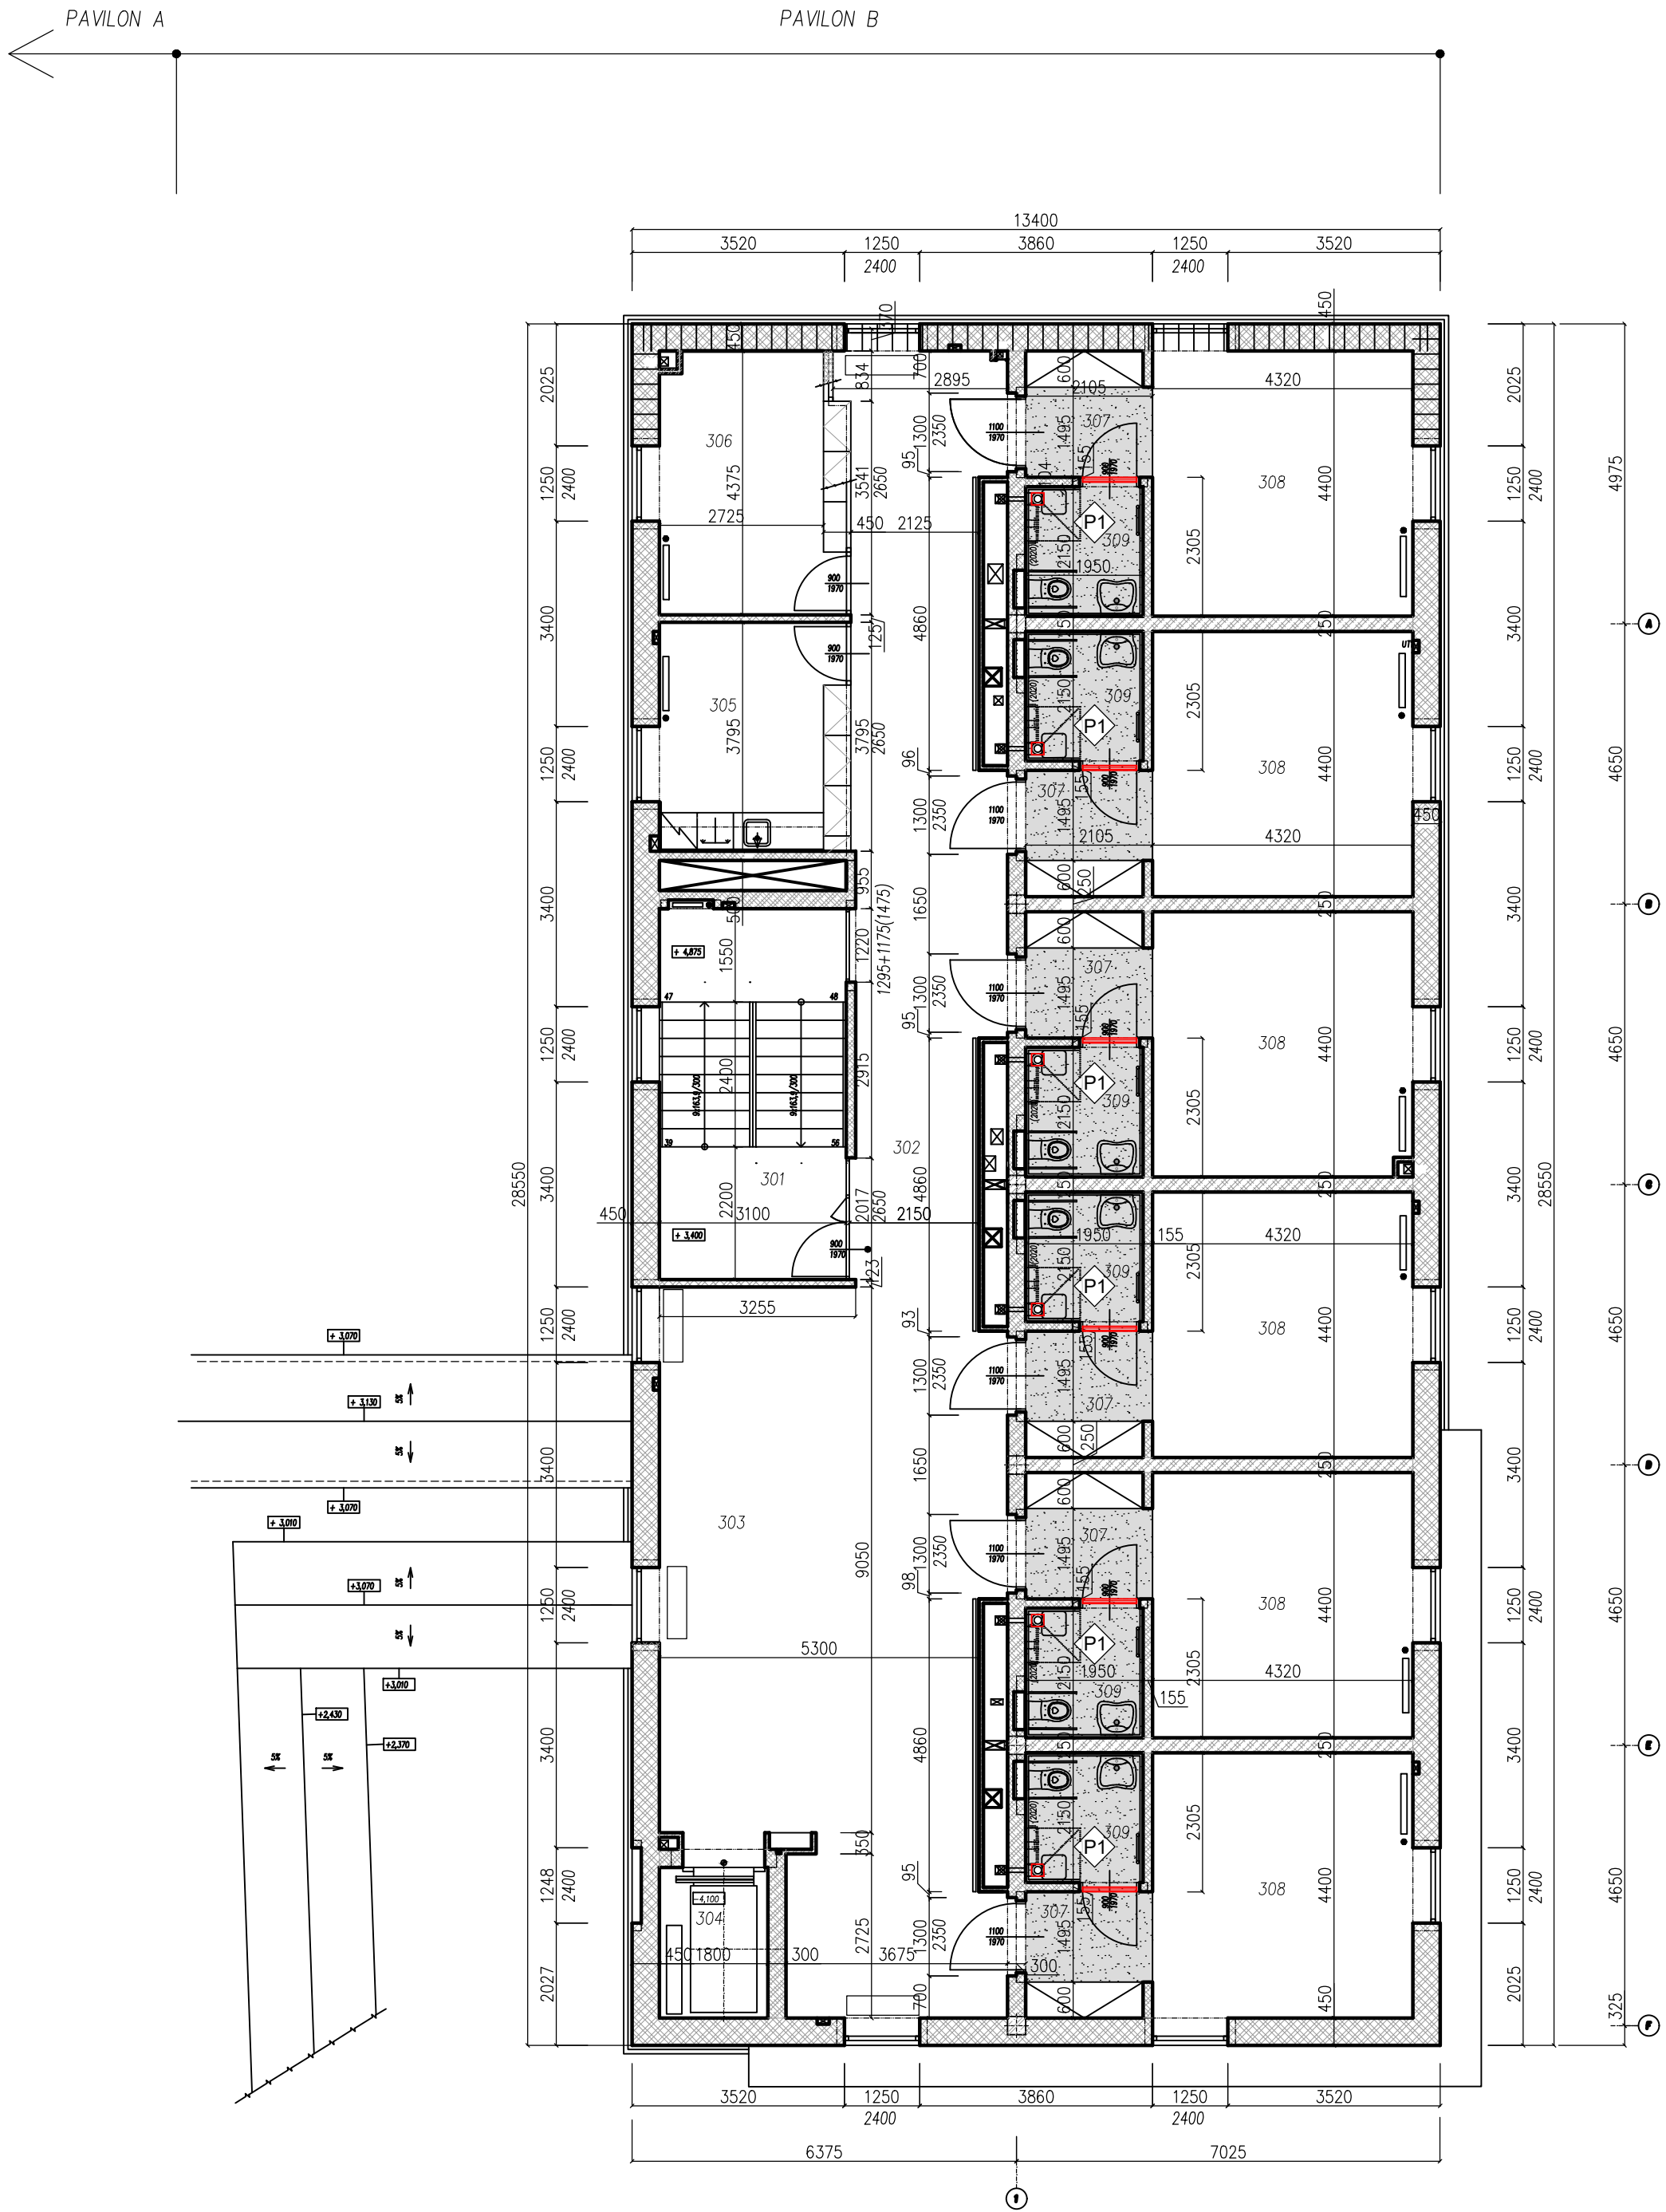
- P1
- PVC krytina s povrchovou úpravou PUR, vhodná do namáhaných prostor, zátěžová tř. (EN685) 34–43, protiskluzová R10/B, tl. 2mm (typový vzor ALTRO VM 20, odstín Temple VM2009P)
 - Disperzní lepidlo
 - Vyrovnávací samonivelační stěrka
 - Penetrační nátěr
 - Stávající podkladní vrstvy
- (Odstranit následující vrstvy: PVC povlaková krytina, obroušení lepicích hmot)
- POZN. Koupelna – vytažení soklu v=15 cm přes podkladový profil (fabion) pod 1. řadu obkladu
Předsíň – vytažení soklu v=10 cm přes podkladový profil (fabion) na stěnu
