VÝPIS TRUHLÁŘSKÝCH
A ZÁMEČNICKÝCH VÝROBKŮ

Stavební úpravy objektu
Jevišovice č.p. 104

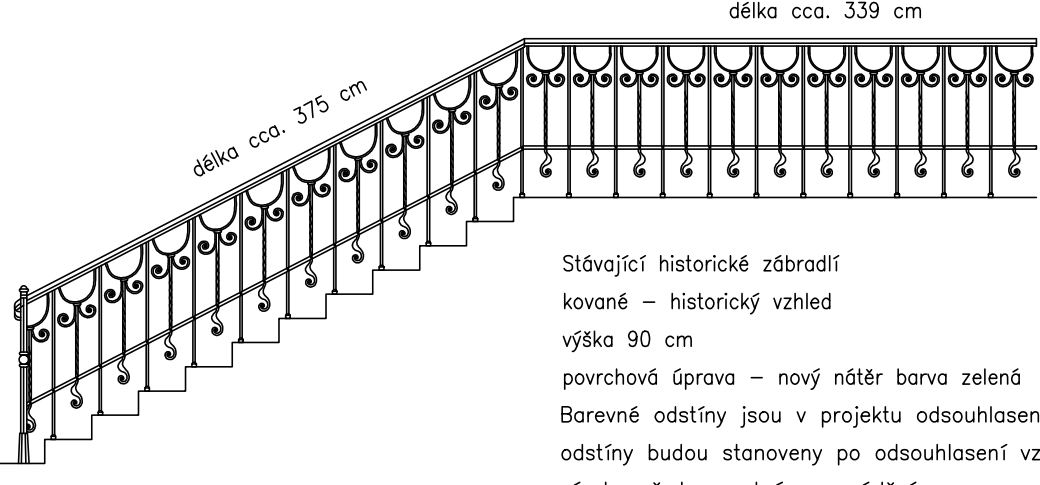
OZN.	SCHEMA	POPIS	Σ
42

<p>Na objektu zámku se nalézá několik kovových umělecky zpracovaných komponentů jako jsou okenní a dveřní mříže, schodišťové a balkónové zábradlí, okapové háky, konstrukce zastřešení terasy, venkovní lampy. Záměrem restaurování je zachovat komponenty v původní podobě, provést konzervaci povrchů, obnovit povrchovou úpravu a doplnit chybějící části.</p> <p>Železně ozdobně kované schodišťové a terasové zábradlí z levé boční strany budovy, je deformované a první nosný litinový sloupek je zlomen nad patkou. Zábradlí je nestabilní z důvodů rozpadu kamenného schodiště v němž bylo upevněno. Pravděpodobně původní barevný nátěr je silně podkorodován. Záměrem restaurování je úplné odstranění nátěrů tryskáním s vhodným abrazivem až na samotný kov, který lokálně vykazuje podkorodování nátěrů a odpadávání barevné vrstvy. Původní barevný nátěr nebude možno zachovat z důvodů nemožnosti konzervovat zkorodovaný povrch kovu pod nátěrem tak, aby odolával atmosférickým podmínkám. Povrch kovu očištěný od nátěrů a nesoudržných korozních produktů bude konzervován roztokem taninu a kyseliny fosforečné. Po vyzrání nátěru, budou mříže opatřeny základním nátěrem s inhibítorem koroze a vrchním nátěrem, který bude odpovídat původnímu barevnému provedení. Deformace zábradlí budou vyrovnány a litinový sloupek bude spojen svařováním. Vzhledem k havarijnímu stavu schodiště bude možné zábradlí demontovat a restaurovat mimo objekt.</p> <p>délka cca. 339 cm</p> <p>Stávající historické zábradlí kované – historický vzhled výška 90 cm povrchová úprava – nový nátěr barva zelená Barevné odstíny jsou v projektu odsouhlaseny, přesné odstíny budou stanoveny po odsouhlasení vzorků na zámku před samotným prováděním.</p> <p>1</p>

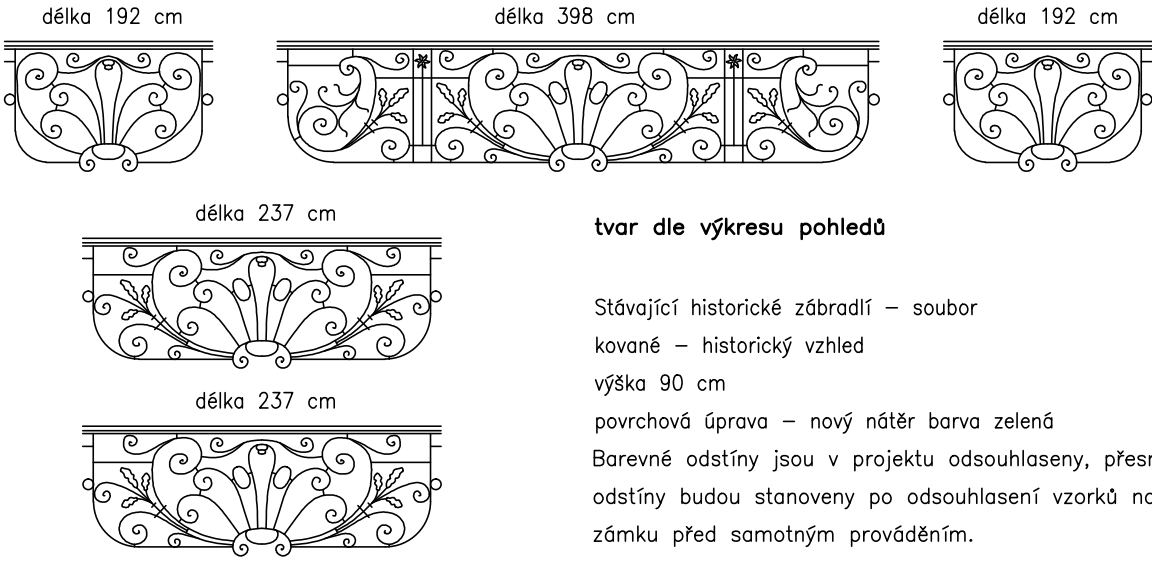
OZN.	SCHEMA	POPIS	Σ
45

<p>tvar dle výkresu pohledů</p> <p>Stávající historické zábradlí – soubor kované – historický vzhled výška 90 cm povrchová úprava – nový nátěr barva zelená Barevné odstíny jsou v projektu odsouhlaseny, přesné odstíny budou stanoveny po odsouhlasení vzorků na zámku před samotným prováděním.</p> <p>Železně kované zábradlí bočního balkonu je kompletní, vlivem degradace kamene ve kterém jsou pole uchycena ho nelze považovat za bezpečné. Původní barevný nátěr je silně podkorodován. Záměrem restaurování je úplné odstranění nátěrů tryskáním s vhodným abrazivem až na samotný kov. Původní barevný nátěr nebude možno zachovat z důvodů nemožnosti konzervovat zkorodovaný povrch kovu pod nátěrem tak, aby odolával atmosférickým podmínkám. Povrch kovu očištěný od nátěrů a nesoudržných korozních produktů bude konzervován roztokem taninu a kyseliny fosforečné. Po vyzrání nátěru, budou mříže opatřeny základním nátěrem s inhibítorem koroze a vrchním nátěrem, který bude odpovídat původnímu barevnému provedení. Vzhledem k degradaci upevnění zábradlí v kameni bude ho možné demontovat a restaurovat mimo objekt.</p> <p>1</p>

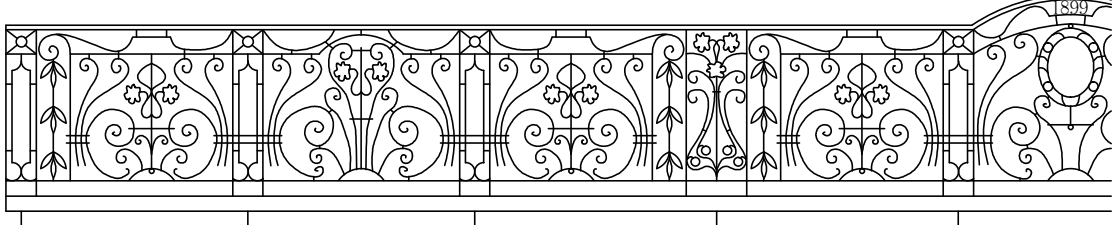
46

<p>tvar dle výkresu pohledů</p> <p>Stávající historické zábradlí – soubor kované – historický vzhled výška 120 cm povrchová úprava – nový nátěr barva zelená Barevné odstíny jsou v projektu odsouhlaseny, přesné odstíny budou stanoveny po odsouhlasení vzorků na zámku před samotným prováděním.</p> <p>Železně kované zábradlí nad zastřešením terasy je kompletní, vlivem degradace kamene ve kterém jsou pole uchycena ho nelze považovat za bezpečné. Původní barevný nátěr je silně podkorodován. Záměrem restaurování je úplné odstranění nátěrů tryskáním s vhodným abrazivem až na samotný kov. Původní barevný nátěr nebude možno zachovat z důvodů nemožnosti konzervovat zkorodovaný povrch kovu pod nátěrem tak, aby odolával atmosférickým podmínkám. Povrch kovu očištěný od nátěrů a nesoudržných korozních produktů bude konzervován roztokem taninu a kyseliny fosforečné. Po vyzrání nátěru, budou mříže opatřeny základním nátěrem s inhibítorem koroze a vrchním nátěrem, který bude odpovídat původnímu barevnému provedení. Vzhledem k degradaci upevnění zábradlí v kameni bude ho možné demontovat a restaurovat mimo objekt.</p> <p>1</p>
