**REKONSTRUKCE KONCERTNÍHO SÁLU**

Místo stavby: třída Kpt. Jaroše 1890/45, Brno

SITUACE, POHLEDY, ŘEZY - požární schéma

PŘÍLOHA POŽÁRNÍ ZPRÁVY  
ZAKÁZKOVÉ ČÍSLO: 2239-16

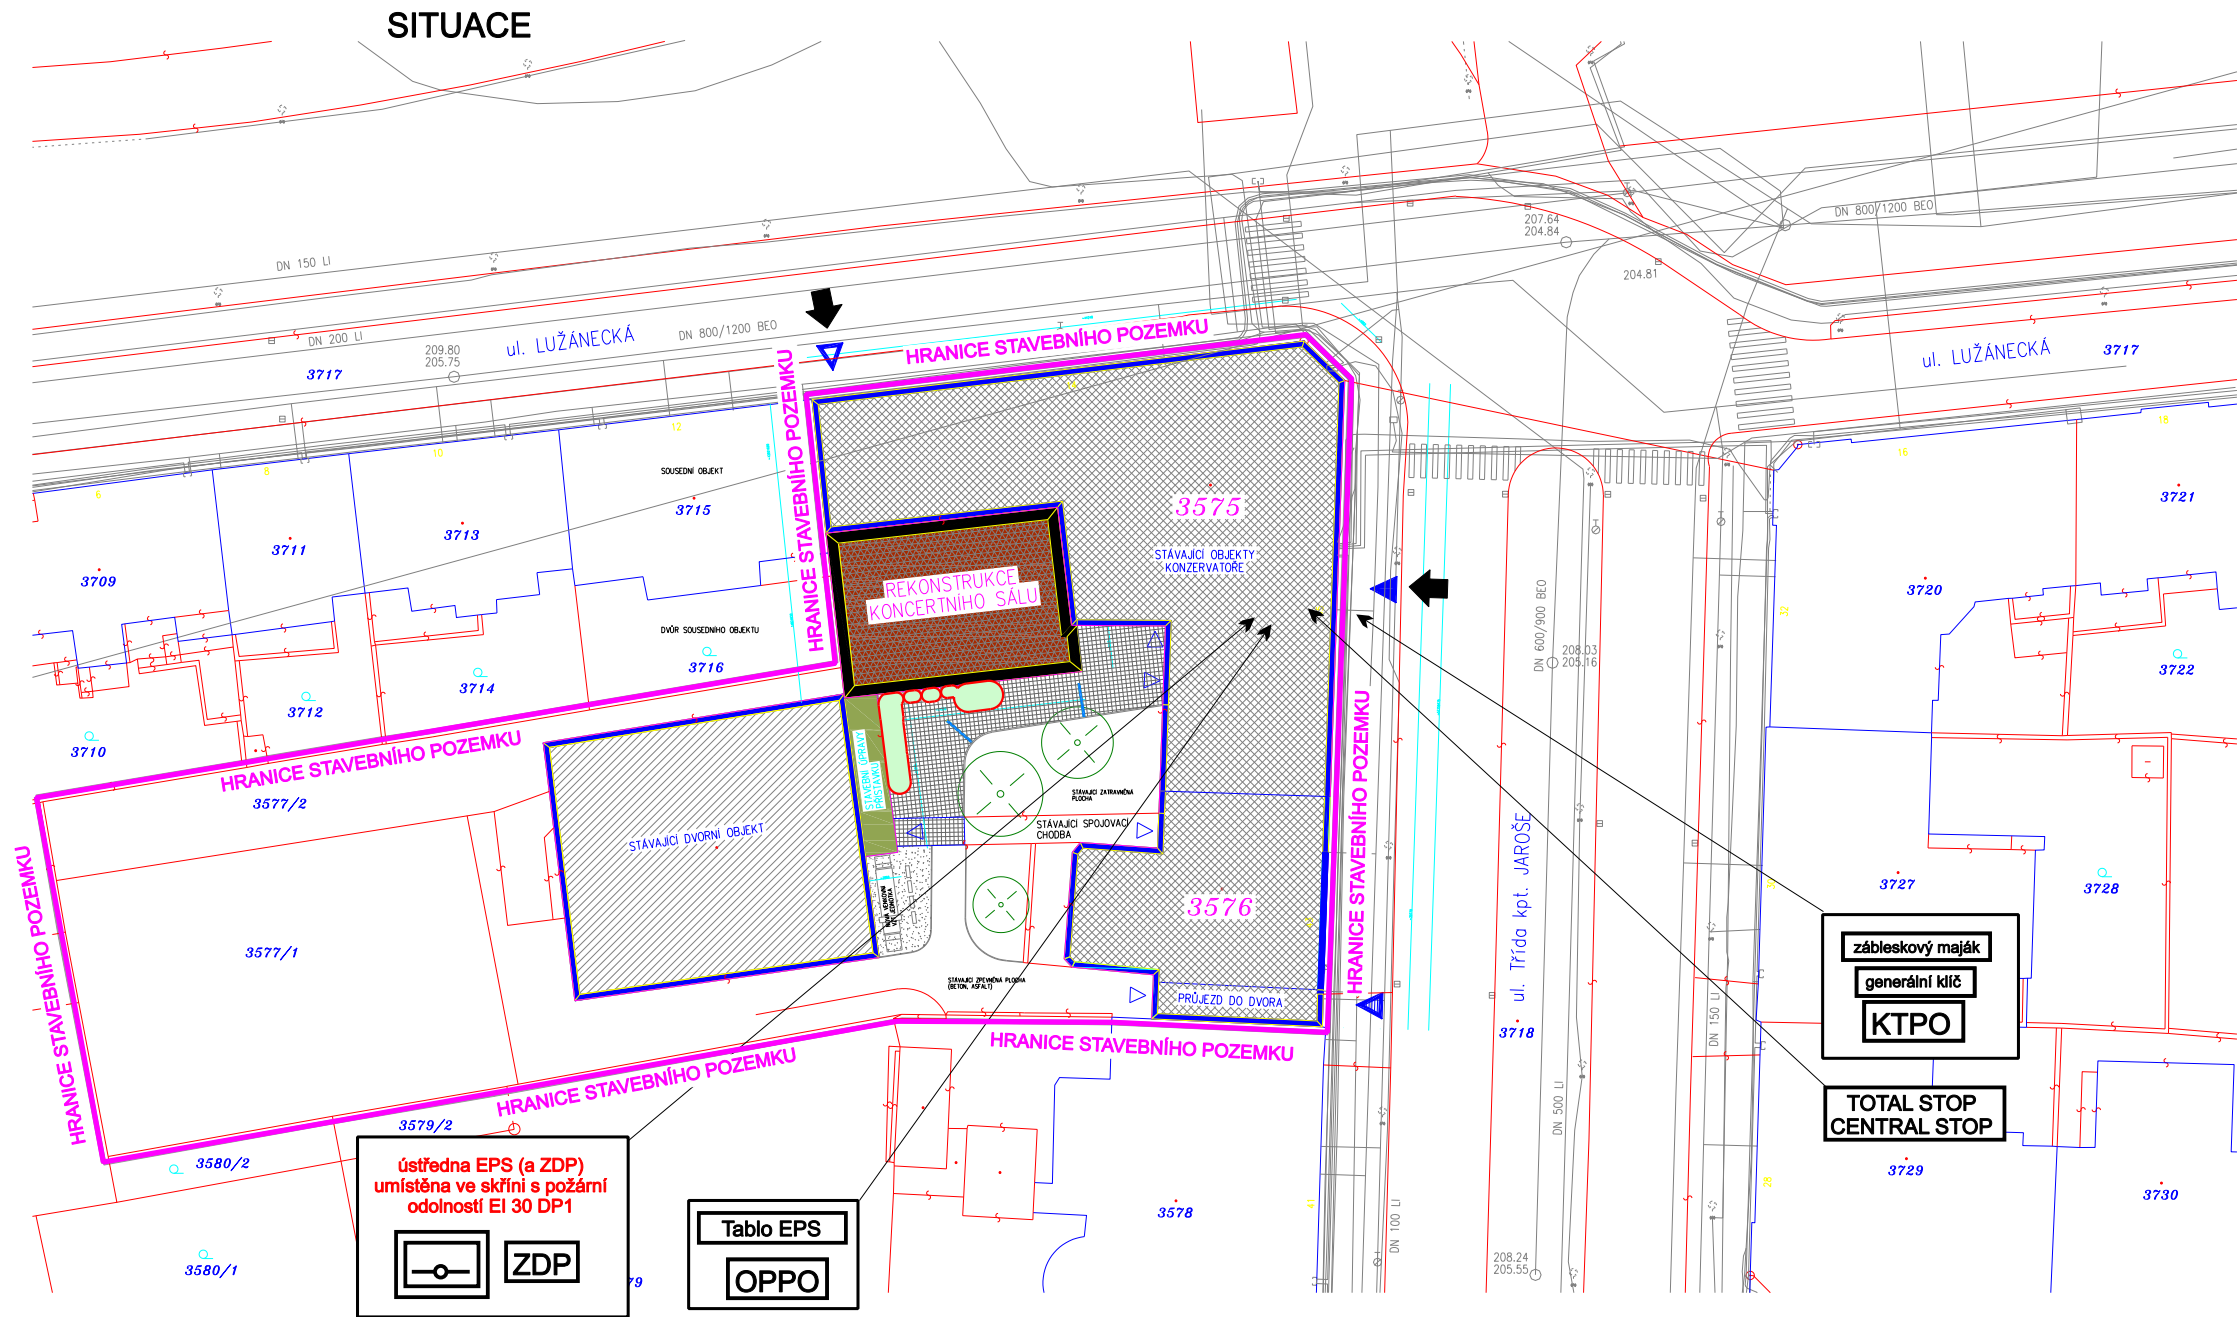
HRANICE STAVEBNÍHO POZEMKU

VYZNAČENÍ HRANICE PARCELY VE VLASTNICTVÍ JIHOMORAVSKÉHO KRAJE  
S PRÁVEM HOSPODAŘENÍ SE SVĚŘENÝM MAJETKEM KONZERVATOŘ BRNO
