Půdorys 1.NP - demolice  
M. 1:50

Plužná 3832/1a 695 01 Hodonín IČO: 26221714 DIČ: CZ29221714	
Vypracoval	Ing. F. Koliba				
Projektant	Ing. F. Koliba				
Zodp. proj.	Ing. F. Koliba				
Měst. úřad	Hodonín			Datum	11 / 2011
Investor	Nemocnice TGM Hodonín, příspěvková organizace, Purkyňova 11			Dokumentace	Stav.pov.
Akce	Rekonstrukce prostor v objektu transfúzní stanice na pracoviště hemodialyzačního střediska SO - 01 Rekonstrukce prostor v objektu transfúzní stanice na pracoviště hemodialyzačního střediska 1. Stavební řešení			Formát	14 x A4
Obsah	Půdorys 1.NP - demolice			Měřítko	1/50
					Číslo výkresu
					2

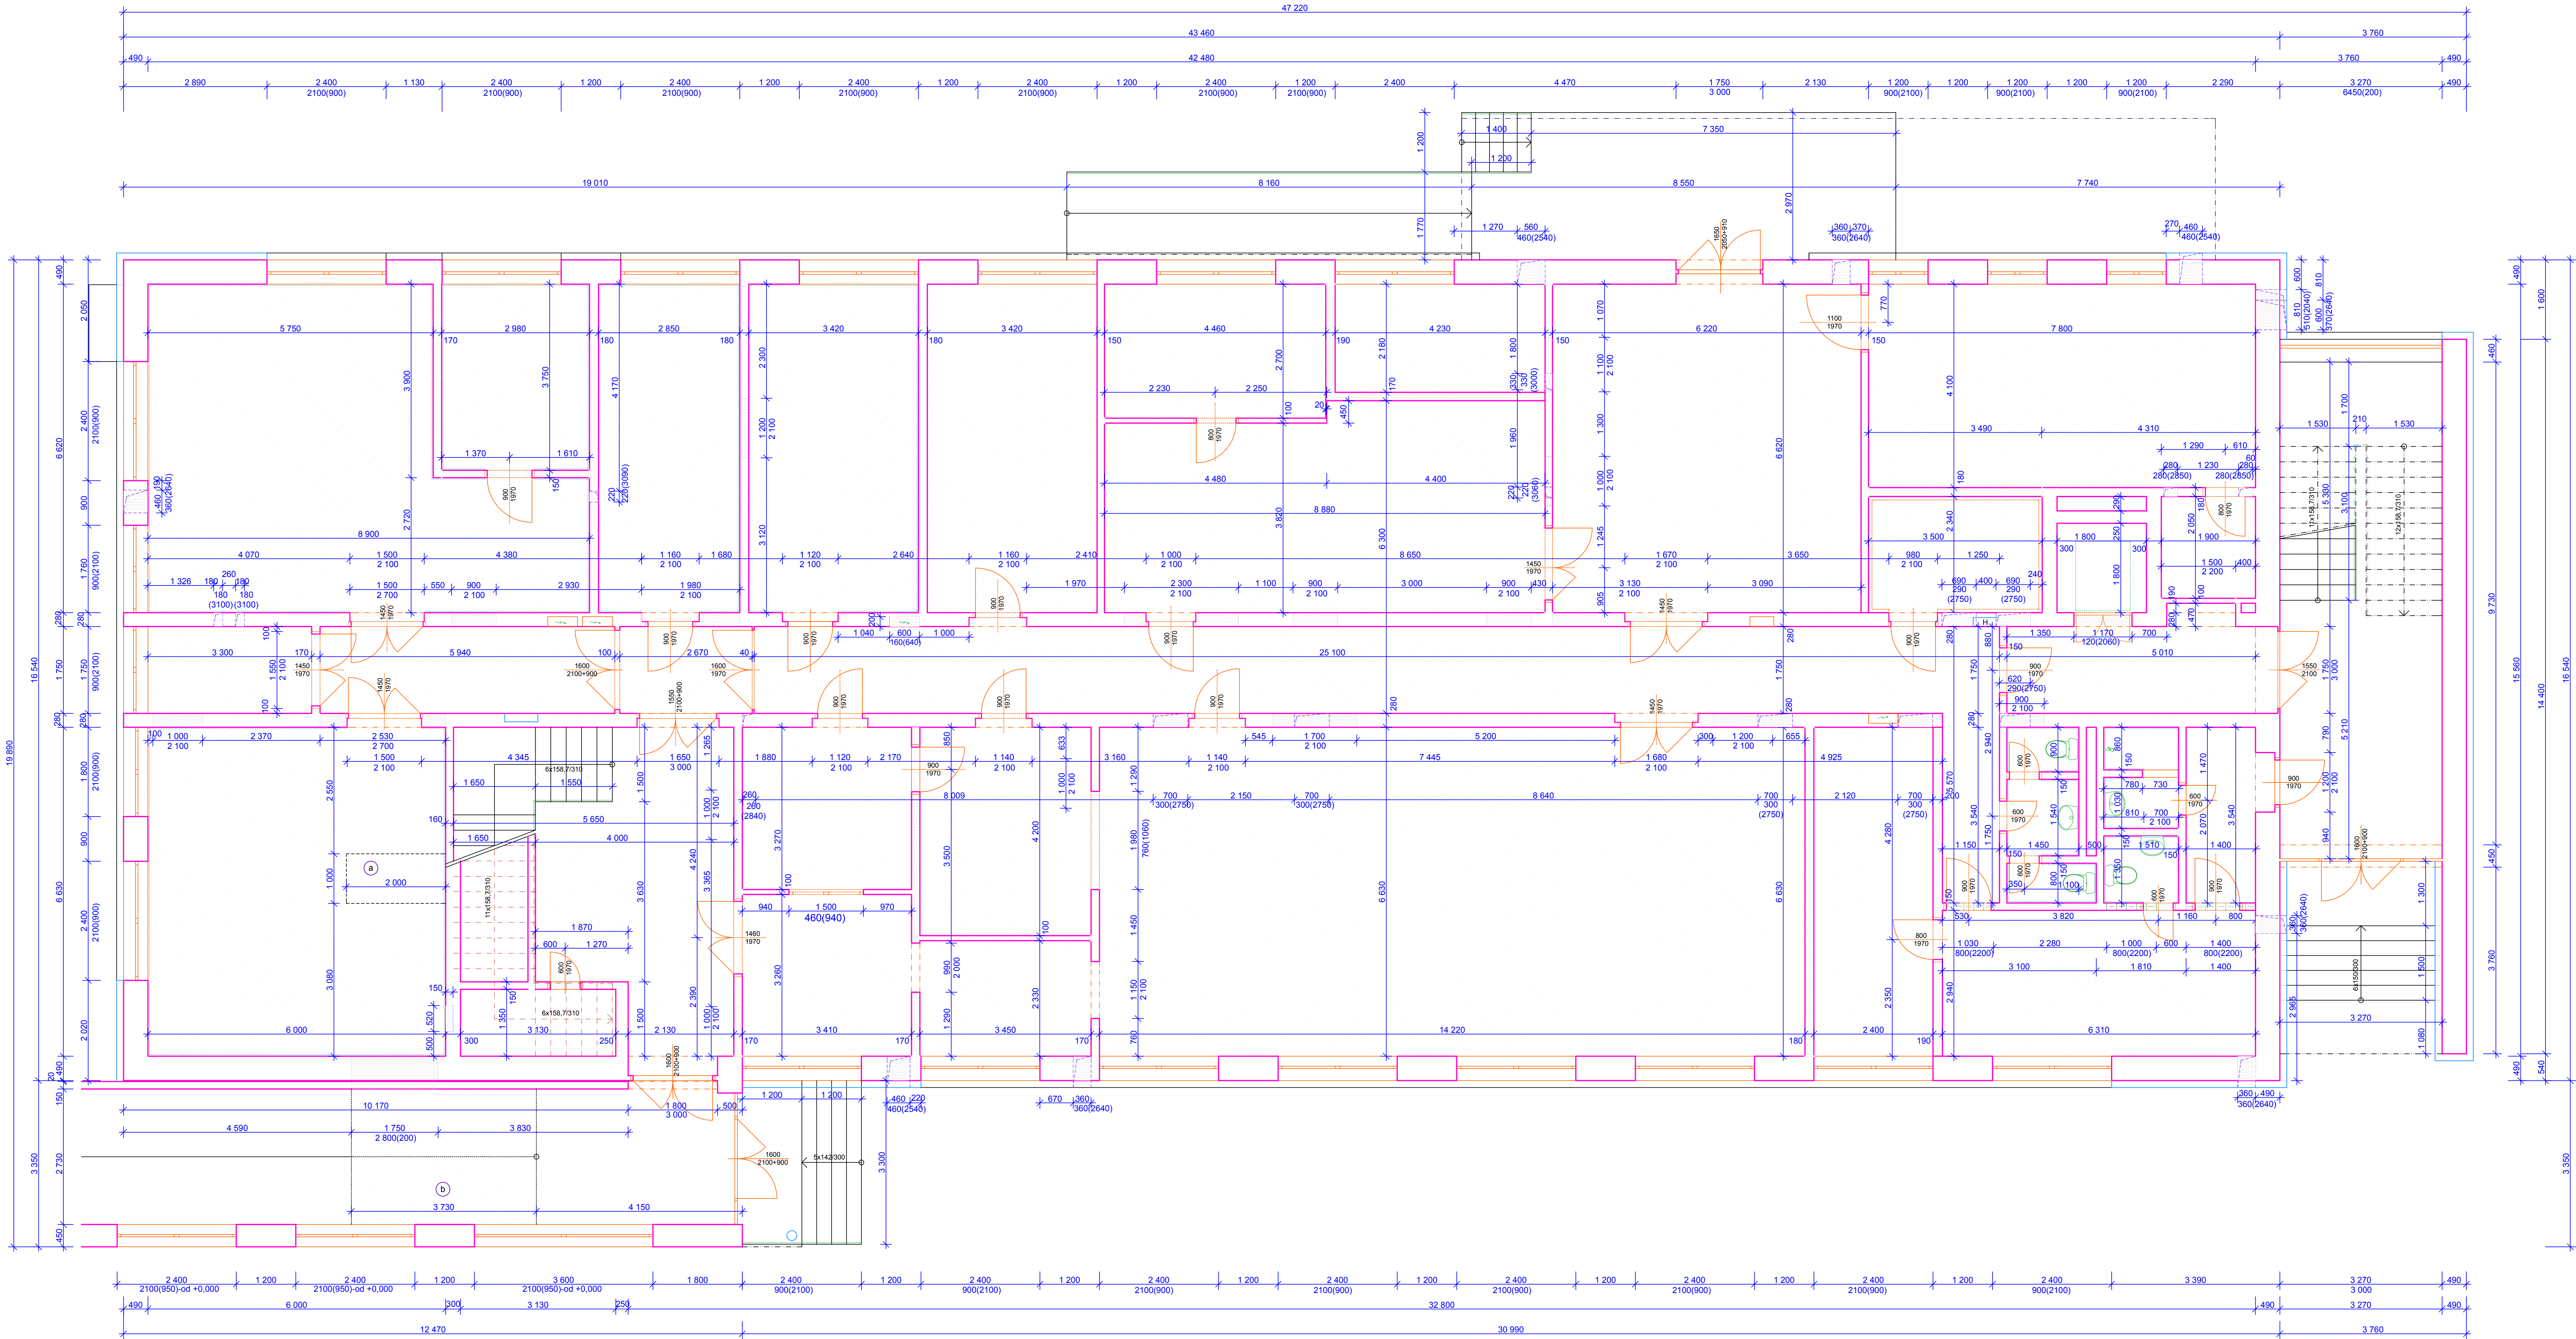
V řešené části podlaží bude u podlaží odstraněna následná vrstva a veškeré bélninové obklady zdi.

- a Pro novou rampu bude vysekána podlaha v šířce 1m po hydroizolaci, a bude zde provedena nová hydroizolace, která bude napojena na stávající hydroizolaci.
- b Část stávající rampy bude vybourána po hydroizolaci, bude provedena nová hydroizolace, která bude napojena na stávající hydroizolaci.
