DETAIL KOUPELNY A PŘEDSÍNĚ (M 1:50)

AC – projekt, Stavocentrum, Dobšická 12, Znojmo, tel. 515244139				
Projektant	Vypracoval	Č. osvědčení	Stupeň PD:	DPS
Ing. Čeleda	Bc. J. Gablovská	2568/92	Místo:	Skalice
OPRAVA NARUŠENÝCH PODLAH KOUPELEN PAVILONU B p.č. st. 6/1, 6/8, k.ú. Skalice u Znojma			Zak. č.	
			Datum:	II / 2020
Investor:	DPS Skalice, příspěvková organizace, č.p. 1, 67171 Skalice		Měřítko:	Č. výkresu:
Obsah:	PAVILON B - PŮDORYS 2.NP		1 : 100	02

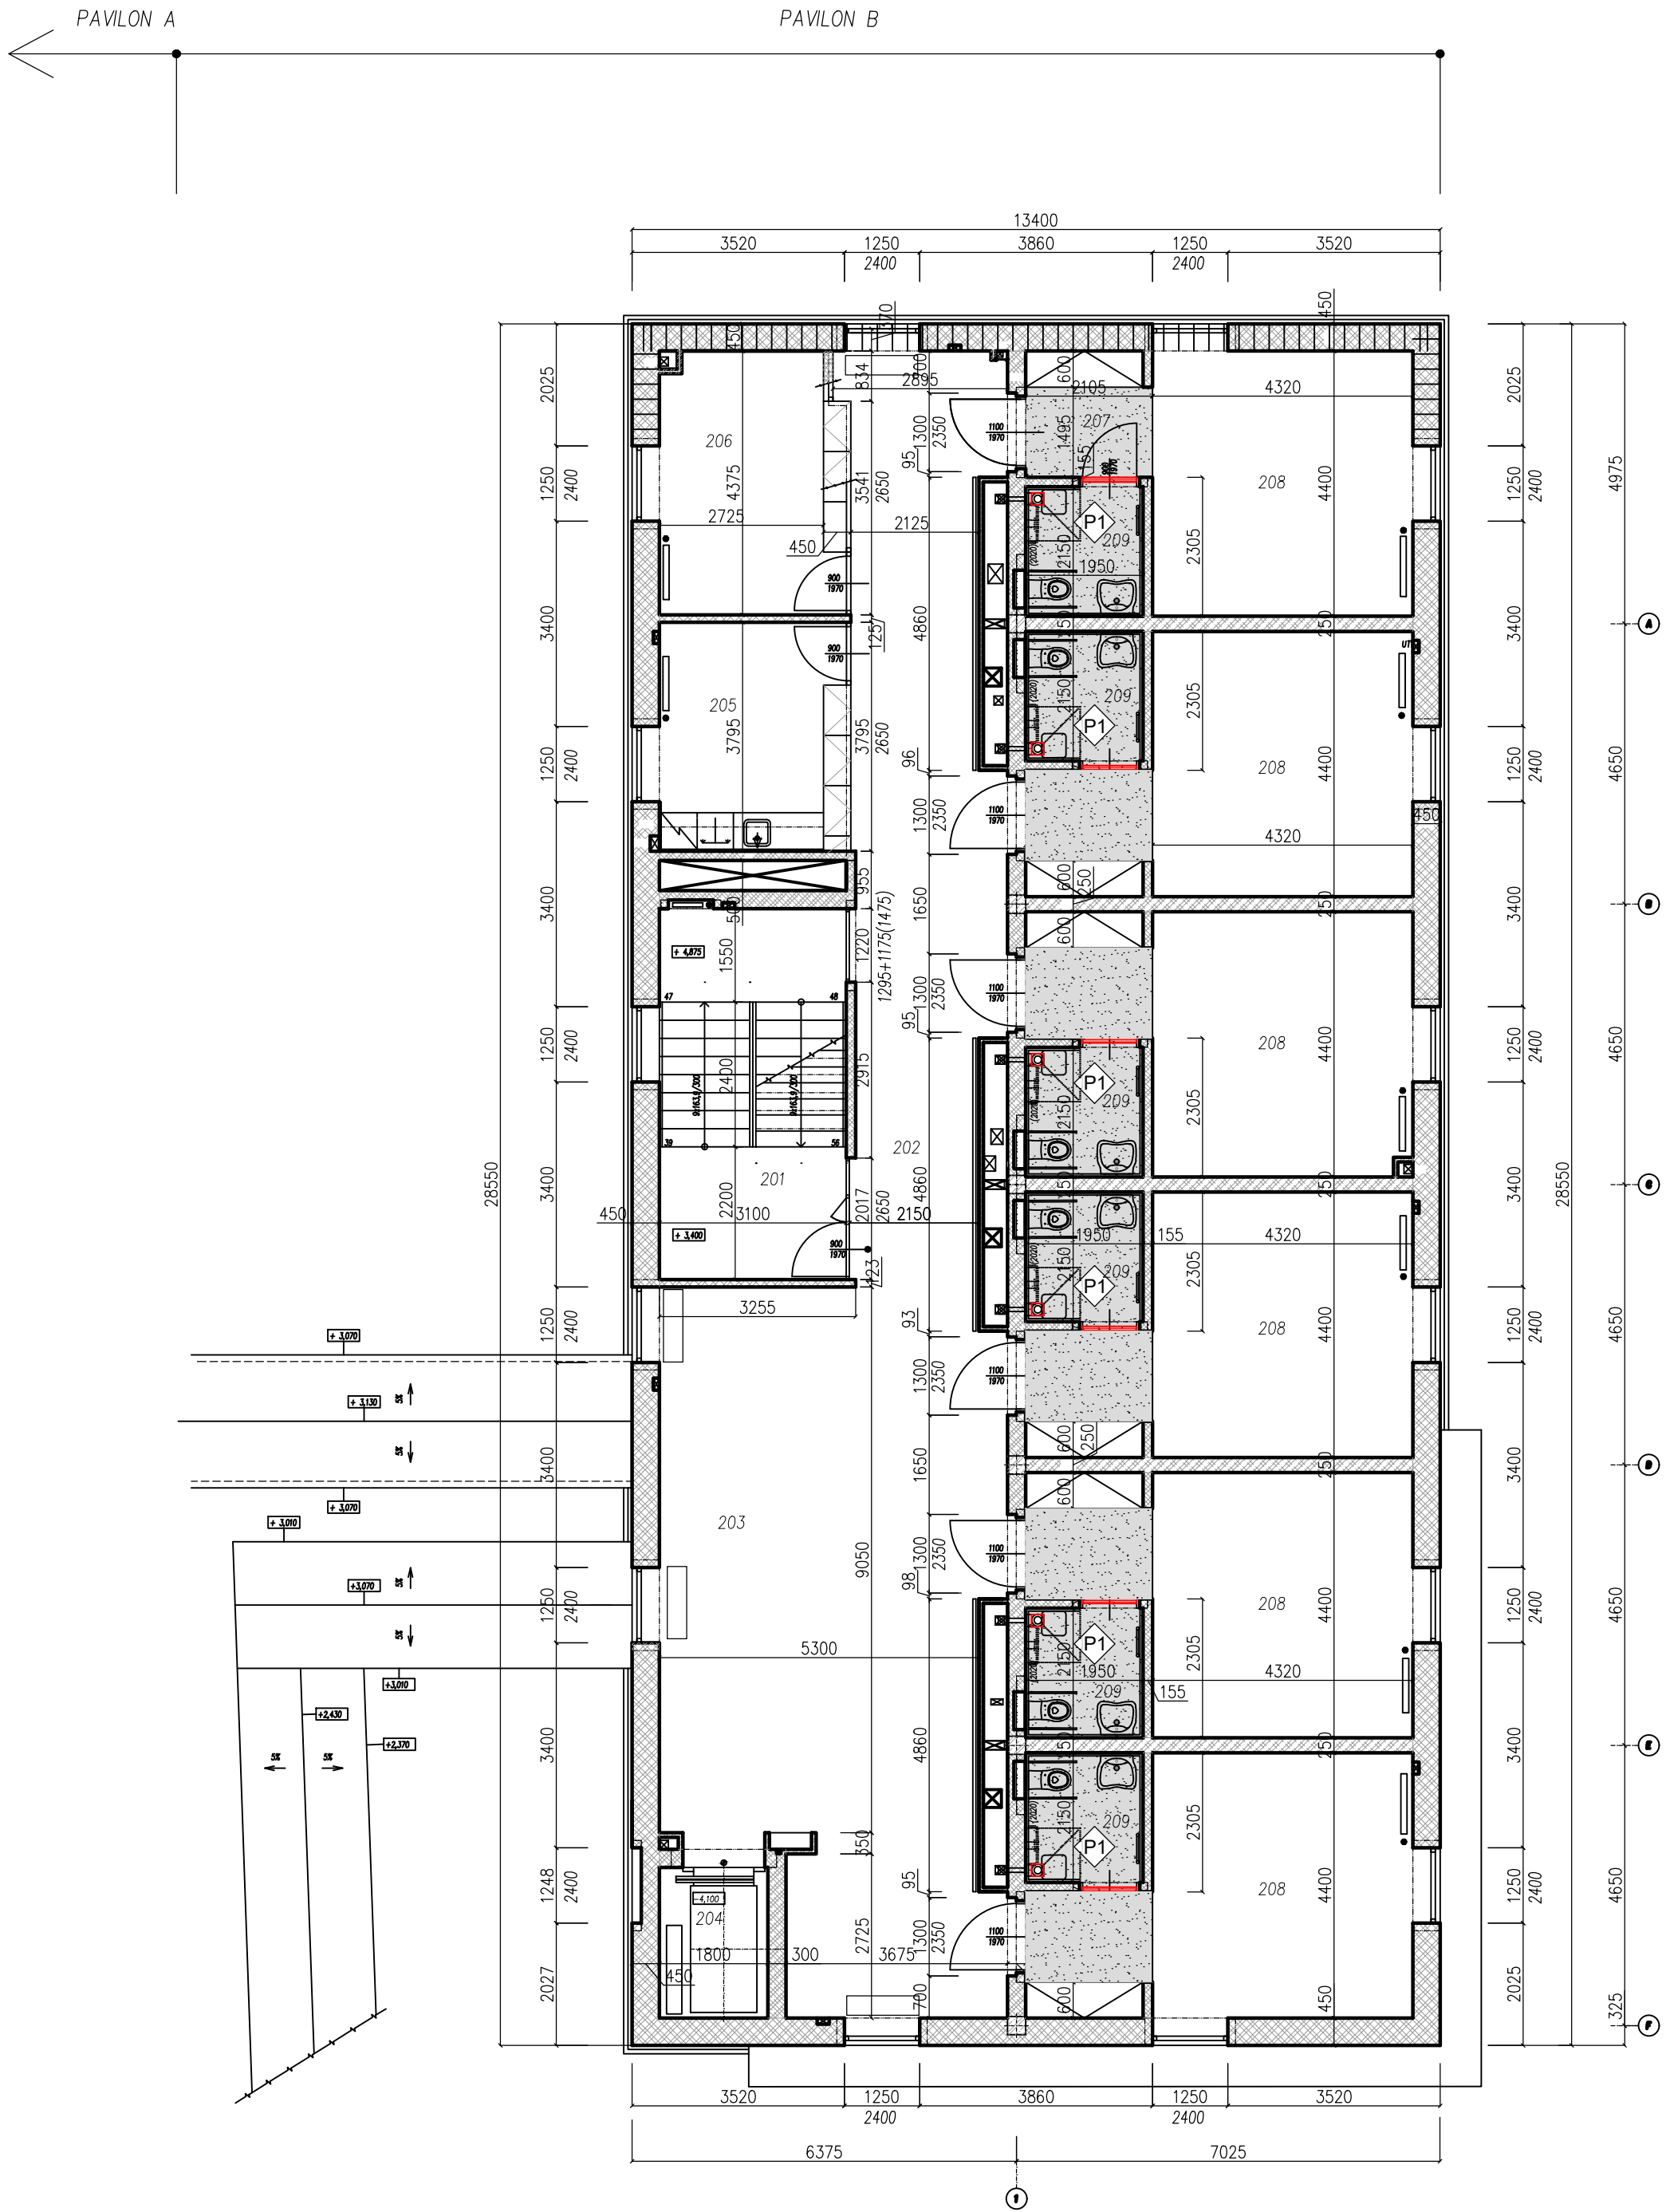
OZN.	NÁZEV	PLOCHA (M²)	ÚPRAVY PODLAH		POZNÁMKA
			Původní krytina	Nová krytina	
OBJEKT B					
201	schodiště	19,22	marmoleum		
202	chodba	36,50	marmoleum		
203	společný prostor, čajovná kuchyně	63,20	marmoleum		
204	výtah	6,84			
205	příprava jídel pro 2. a 3.NP	12,30	keramická dlažba		
206	sklad ložního prádla	10,96	keramická dlažba		
OBYTNÁ BUŇKA					
207	předsíň	3,15	marmoleum	PVC (Altro VM 20) P1	stříbrně šedá barva
208	pokoj	19,00	marmoleum		
209	koupelna	4,20	PVC	PVC (Altro VM 20) P1	stříbrně šedá barva

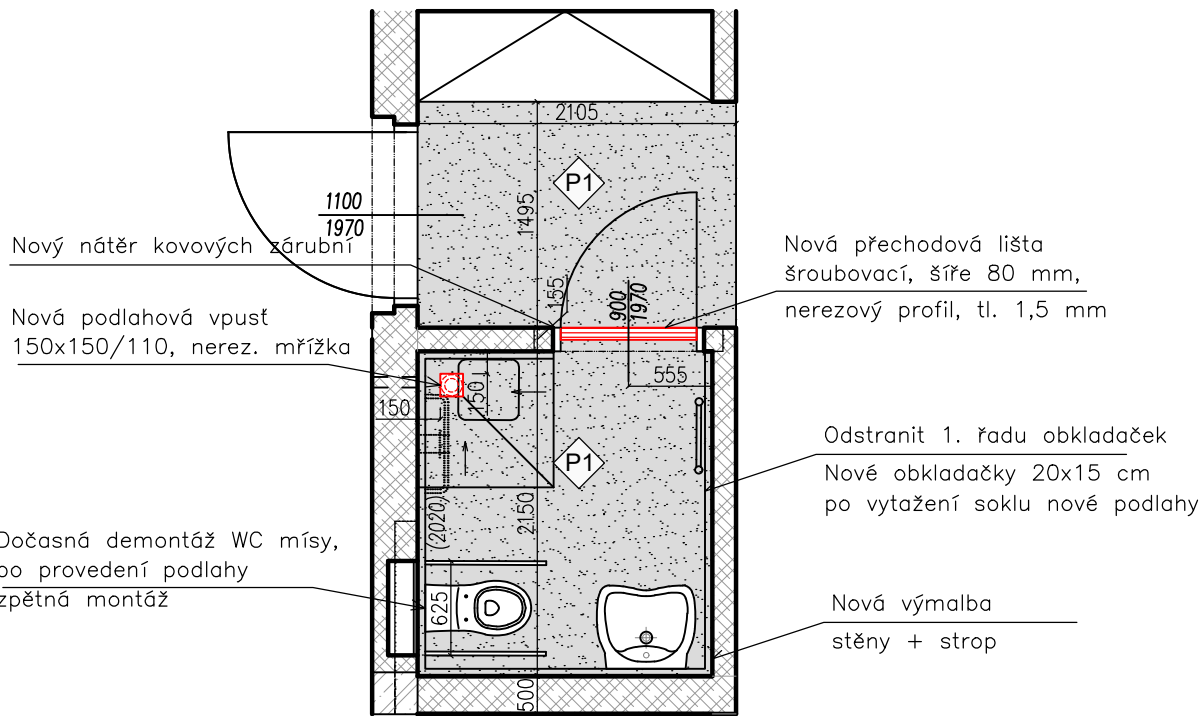
- P1
- PVC krytina s povrchovou úpravou PUR, vhodná do namáhaných prostor, zátěžová tř. (EN685) 34–43, protiskluzová R10/B, tl. 2mm (typový vzor ALTRO VM 20, odstín Temple VM2009P)
 - Disperzní lepidlo
 - Vyrovnávací stěrka dvousložková
 - Penetrační nátěr
 - Stávající podkladní vrstvy
- (Odstranit následující vrstvy: PVC povlaková krytina, obroušení lepicích hmot)
- POZN. Koupelna – vytažení soklu v=15 cm přes podkladový profil (fabion) pod 1. řadu obkladu
- Předsíň – vytažení soklu v=10 cm přes podkladový profil (fabion) na stěnu
