ZODP. PROJEKTANT		VYPRACOVAL		KRESLIL					
Ing. Dalibor KUSÁČEK		Ing. Bc. DUŠAN MEDLA, Ing. Dalibor KUSÁČEK		Ing. Bc. DUŠAN MEDLA					
OBEC: Mikulov		KRAJ: Jihomoravský							
INVESTOR: Regionální muzeum v Mikulově, p. o., Zámek 1/4, 692 01 Mikulov									
OBJEKT:		MĚŘÍTKO 1 : 50							
AKCE :		DATUM 02/2021							
Statické zajištění hradebních zdí zámku Mikulov - havarijní stav									
						ÚČEL DSP			
						ČÍS. ZAK. 2021/028			
OBSAH :		Č. VÝR. PARÉ Č.							
POHLED NA STĚNU, ÚSEK I		D1.2.2

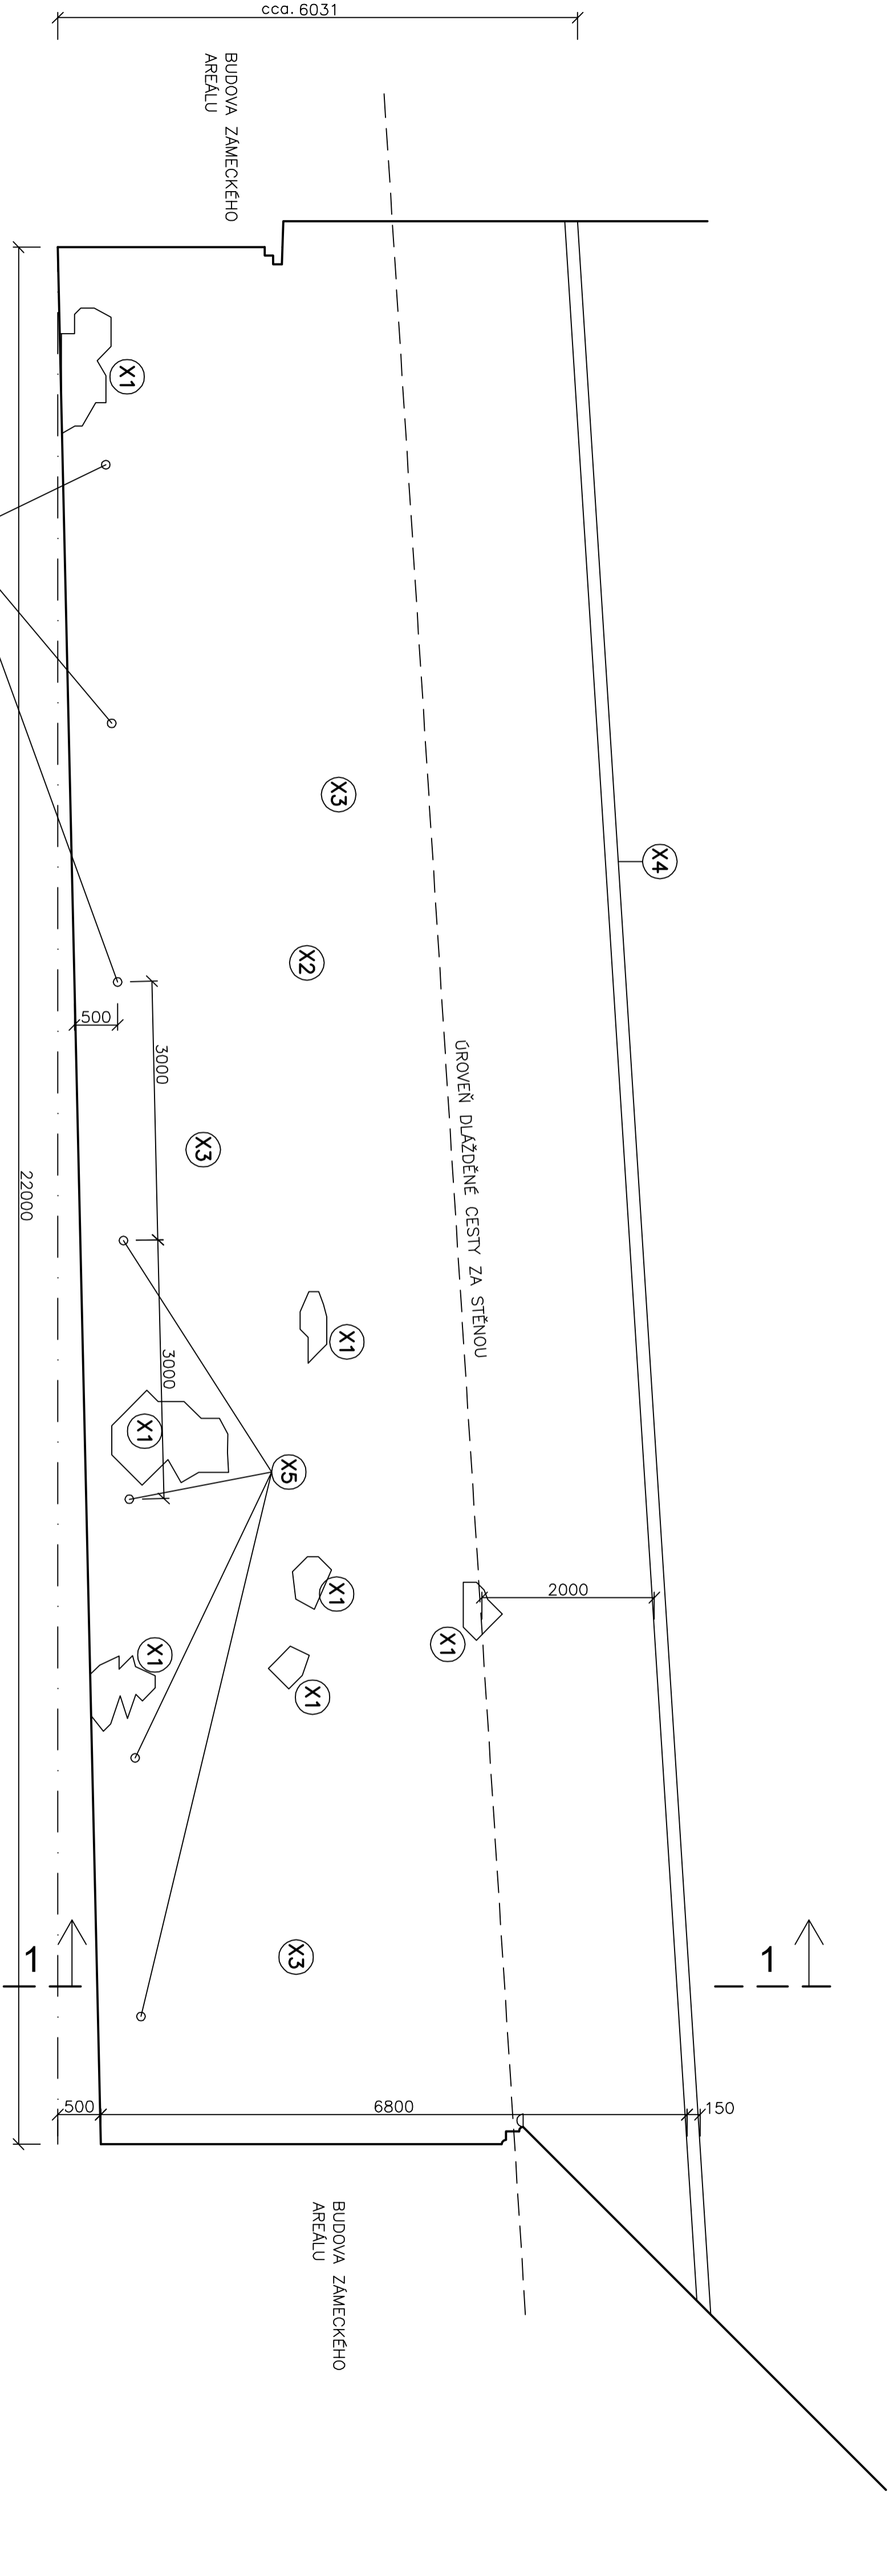
- X1 DOZDĚNÍ KAVEREN A DUTIN S POUŽITÍM KAMENE A CIHEL PLNÝCH PÁLENÝCH ODLNÝCH PROTI ZMRAZOVACÍM CYKLŮM, MALTA VÁPENNÁ NASTAVENÁ CEMENTEM
- X2 HLOUBKOVÉ PROSPÁROVÁNÍ A DOPLNĚNÍ ZDIVA
- X3 ODSÍRANĚNÍ POPINAVÝCH KERŮ
- X4 PŘEZDĚNÍ ZDIVA KORUNY POMOCÍ CIHEL PLNÝCH PÁLENÝCH ODLNÝCH PROTI ZMRAZOVACÍM CYKLŮM NA MALTU VÁPENNOU NASTAVENOU CEMENTEM
- X5 ODVODŇOVACÍ VRTY Ø100 mm, DL. VRTU 2 až 3 m, PO cca. 3 m, VYSTROJENO PERFOROVANOU TRUBKOU PVC
