PŮDORYS STŘEŠNÍHO PLÁŠTĚ - STÁVAJÍCÍ STAV + BOURACÍ PRÁCE

TATO DOKUMENTACE BYLA ZPRACOVÁNA VE STUPNI DOKUMENTACE PRO PROVÁDĚNÍ STAVBY

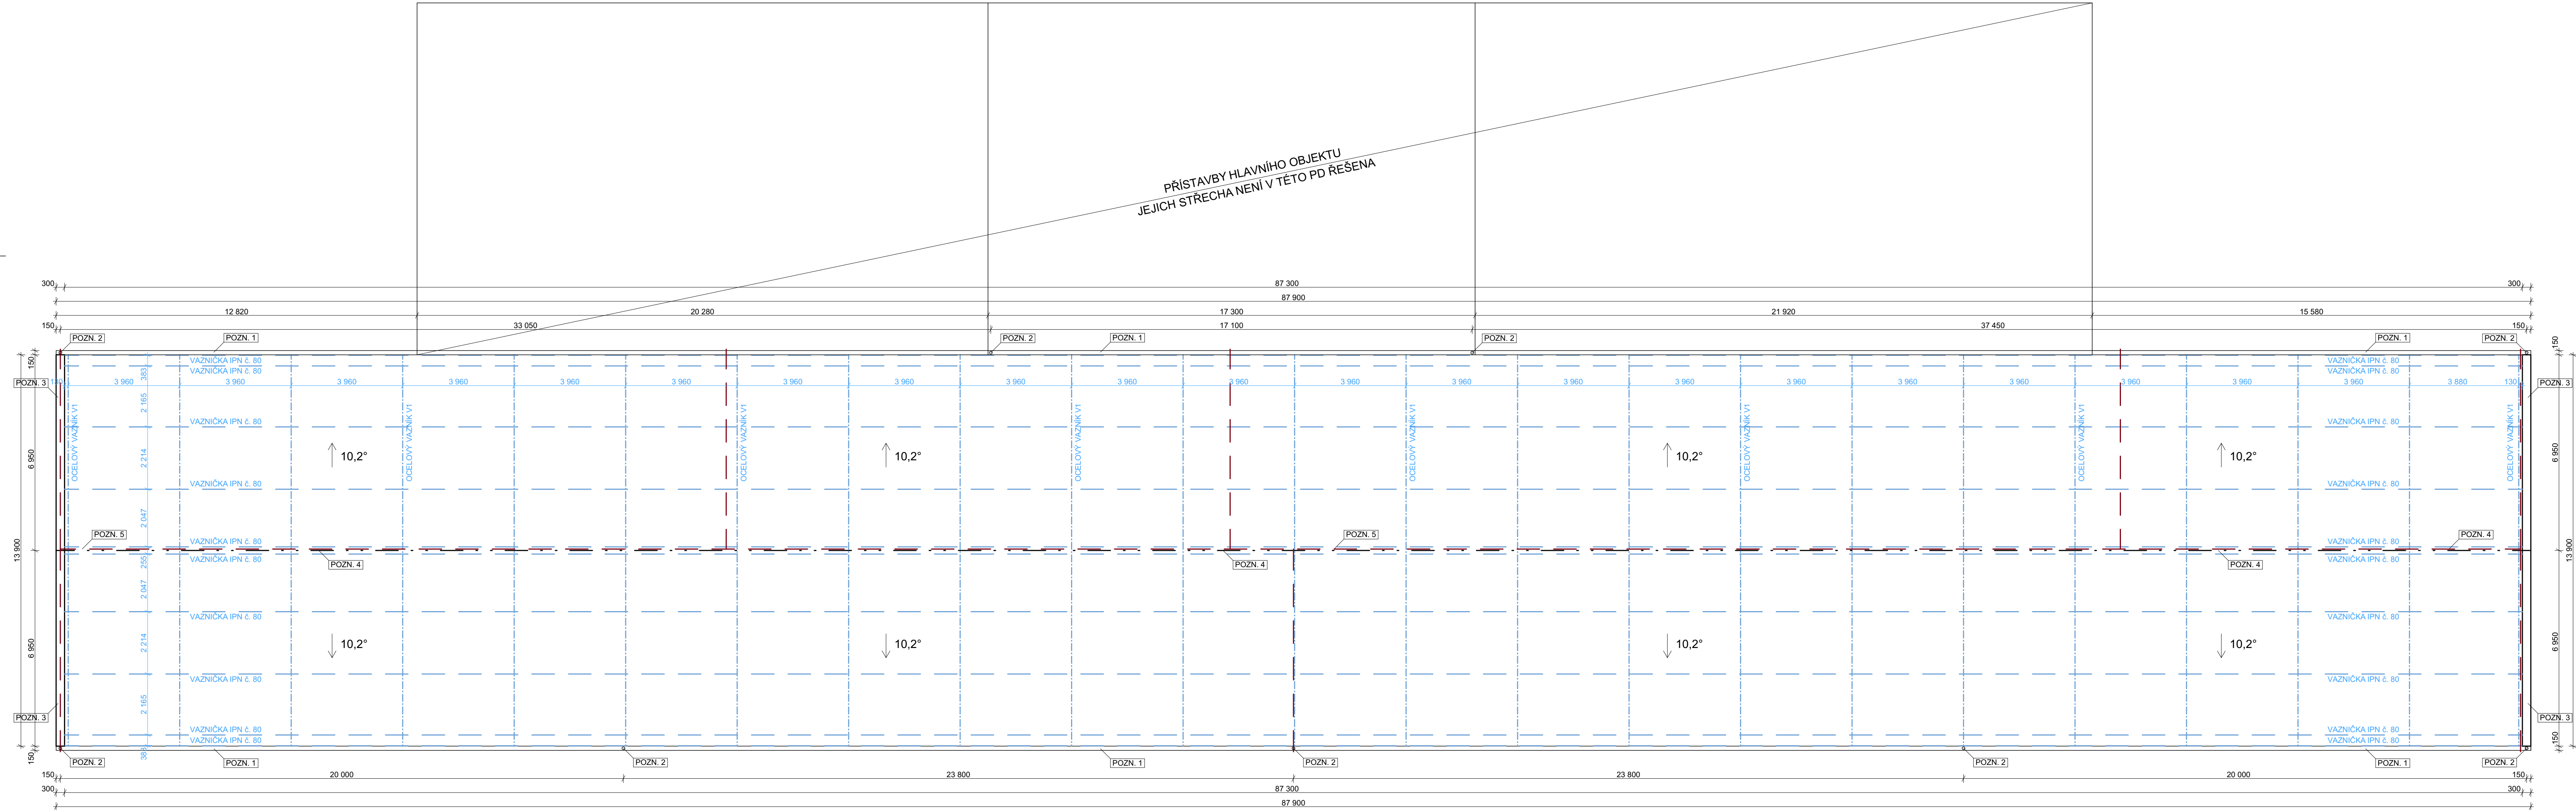
STÁVAJÍCÍ STŘEŠNÍ PLÁŠŤ JE TVOŘEN KRYTINOU Z VLNITÝCH BITUMENOVÝCH DESEK TYPU ONDULINE. DESKY JSOU KOTVENY OCELOVÝMI POZINKOVANÝMI HŘEBÍKY K VODOROVNĚMU LAŽOVÁNÍ Z LATÍ 30/50 mm. KOTVENÍ LATÍ K PODKLADNÍ NOSNÉ KONSTRUKCI Z TRAPEZOVÉHO PLECHU JE ŘEŠENO SAMOREZNÝMI VRUTY. PLOCHA MEZI LATĚMI JE VYPLNĚNA VLOŽENOU IZOLACÍ Z POLYSTYRENOVÝCH DESEK II. 30 mm. OKAPNÍ HRANA JE PROVEDENA Z TRAPEZOVÉHO PLECHU Z PZ LAKOVANÉHO PLECHU. V SOUČASNÉ DOBĚ JSOU DESKY ONDULINE VE VELKÉ MÍŘE POŠKOZENY ZEJMÉNA V MÍSTECH KOTVENÍ HŘEBÍ. PŘI SILNÉM VĚTRU DOCHÁZÍ K UVOLENÍ KRYTINY, KTERÁ PAK MŮŽE OHROZIT MAJETEK ČI ZDRAVÍ OSOB. VLIVEM CHYBEJÍCÍCH ČÁSTÍ STŘEŠNÍHO PLÁŠTĚ NAVIC DOCHÁZÍ K ZATEČENÍ SRAŽKOVÝCH VOD DO OBJEKTU

V RÁMCÍ STAVEBNÍCH PRACÍ JE NAVRŽENO KOMPLETNÍ ODSTRANĚNÍ SVRCHNÍ VRSTVY STŘEŠNÍHO PLÁŠTĚ - KRYTINY ONDULINE VČETNĚ PODKLADNÍCH DŘEVĚNÝCH LATÍ A POLYSTYRENU. NOSNÝ, PODKLADNÍ TRAPEZOVÝ PLECH ZŮSTANE ZACHOVÁN.

- [POZN. 1] DEMONTÁŽ PZ STŘEŠNÍCH SVODŮ, VČETNĚ HÁKŮ  
[POZN. 2] DEMONTÁŽ PZ STŘEŠNÍCH SVODŮ, VČETNĚ OBJÍMEK  
[POZN. 3] DEMONTÁŽ OPLECHOVÁNÍ ŠTÍTOVÉHO ZDIVA Z PZ PLECHŮ  
[POZN. 4] DEMONTÁŽ OPLECHOVÁNÍ HŘEBENĚ Z PZ PLECHŮ  
[POZN. 5] DEMONTÁŽ STÁVAJÍCÍ HROMOSVODNÉ SOUSTAVY, VČETNĚ SVISLÝCH SVODŮ
