Stanovisko k projektu „Hala SŠTE Brno - energetické úspory“

Průzkum výskytu chráněných druhů netopýrů a ptáků byl realizován na základě objednávky společnosti Plus Projekt s.r.o., z důvodu plánované stavební úpravy haly SŠTE Brno na adrese Olomoucká 1140/61, 62700 Brno – Černovice.

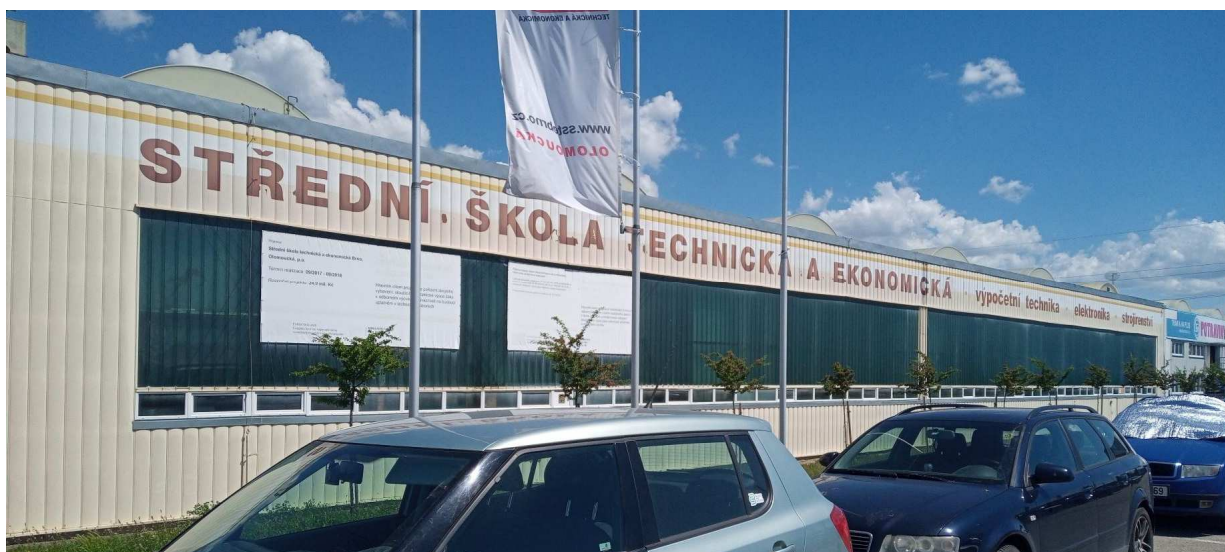
Obr. 1. Hala SŠTE Brno, Olomoucká 1140/61, pohled z jihozápadní strany.

Výměna otvorových výplní typu copilit o celkové výměře cca 270 m² proběhne na jihozápadní fasádě. Výplně otvorů budou vyměněny za nové plastové s izolačním trojsklem. V současné podobě nepředstavuje jihozápadní strana objektu zvýšené riziko pro kolize ptáků s transparentními a reflexními materiály. Okna jsou matná. Na jihozápadní stranu budovy navazuje cca 15m trávník, dalších 15m parkoviště oddělené zábradlím od čtyřproudové silnice.

Výplně otvorů budou vyměněny za nové plastové s izolačním trojsklem. Přestože budova, resp. její jihozápadní strana, kde dojde k výměně otvorových výplní, nepředstavuje podle hodnotící tabulky zvýšené riziko pro kolize ptáků s transparentními a reflexními materiály (celkové skóre je 16), je vhodné, aby výplně byly matné, případně alespoň s odrazivostí nižší než 15%, přestože se jedná o souvislou plochu s celkovou výměrou cca 270m².
