<div>Ing. Michal Valenta energeticky úsporné domy</div><div>+420 776 233 099 ProjekceValenta.cz</div></div>		
Vypracoval:	Ing. Adéla Šichnárková			
Kontroloval:	Bc. Martina Sýkorová			
Místo stavby:	Břeclav			
Stavebník:	Pedagogicko-psychologická poradna Břeclav, příspěvková organizace, Brí. Mrštíků 2131/30, 69002 Břeclav		Formát:	A4
Název akce:	Sanace zavlhání zdiva a odstranění havarijního stavu oplocení a chodníků, PPP Břeclav		Datum:	10/2025
			Stupeň dokumentace:	DPS
			Stavební objekt:	SO 01
Část:	Architektonicko-stavební řešení		Měřítko:	Číslo paré:
Obsah:	S01 - Řez A-A' - sanace		1:100	
			Číslo výkresu:	D.1.1.3.6

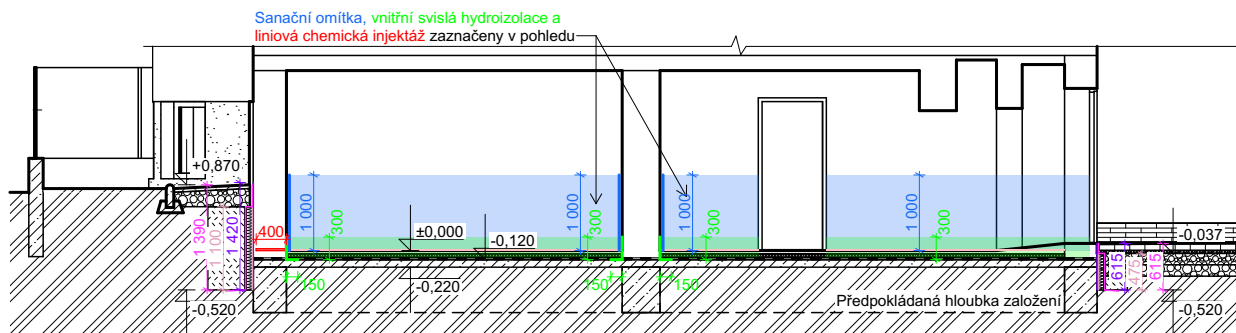
Liniová chemická injekce IN1 (viz návrh sanačního opatření)
- provedena jako dvouřadá, hloubka vrtu na sílu zdiva minus 30-50 mm

Vnější svislá hydroizolace SO1 (viz návrh sanačního opatření)
- 300 mm pod podkladní beton a 30 mm nad přilehlý terén, alt. u schodiště na mezipodestu 300 mm pod a 300 mm nad přilehlý terén

Ochrana
- XPS tl. 50 mm
- nopova folie

Vnitřní svislá hydroizolace SO2 (viz návrh sanačního opatření)
- 150 mm svisle nad injekcí a 150 mm přes izolační fabion na podkladní beton → předpoklad na celkovou výšku 500 mm

Sanační omítkový systém SO3 (viz návrh sanačního opatření)
- provedeny do výšky dle výkresu nebo 800 mm nad vlhkostní projevy
- Po vyklizení 1PP bude vytvořen nový náčrtek degradací omítek a podle něj budou výšky sanačních omítek upraveny
- Na konstrukcích bez vlhkostních map nemusí být sanační omítky po provedených injekcích prováděny.
