Most 416-022

Most přes Jihlavu v Pohořelících

MIMOŘÁDNÁ PROHLÍDKA

Datum provedení prohlídky: 11.10.2021

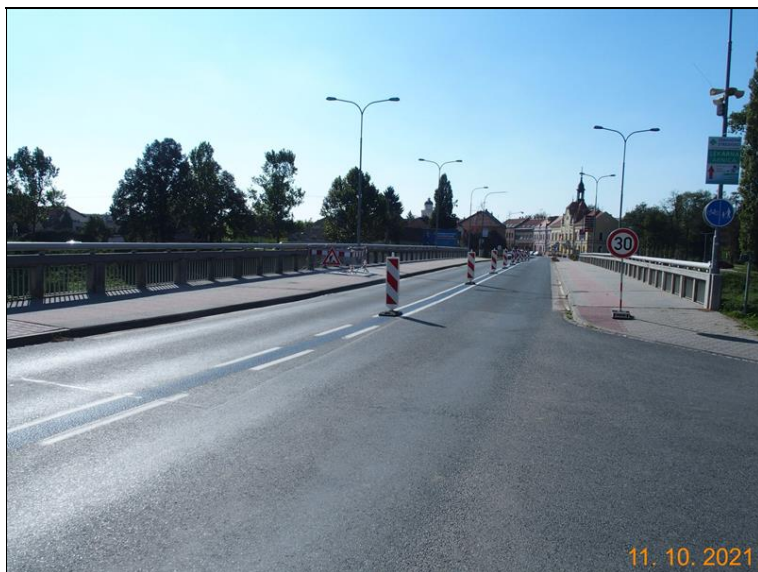
Celkový pohled na most po směru staničení

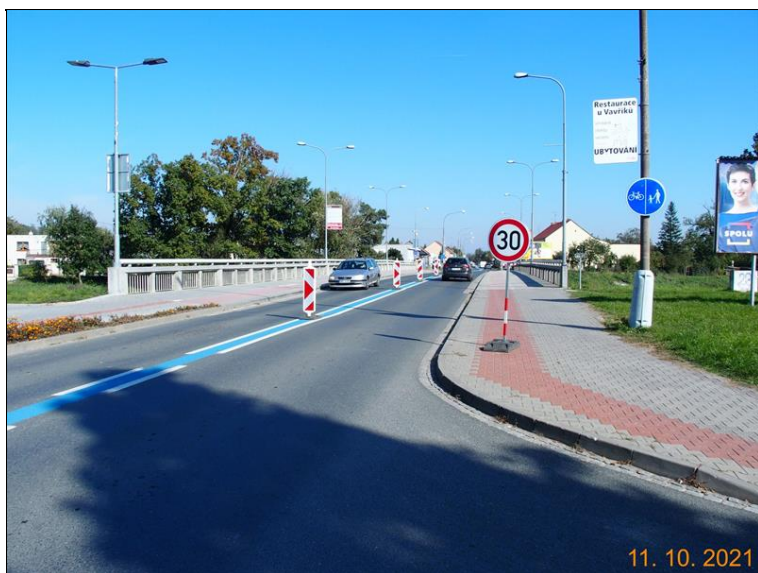
Celkový pohled na most proti směru staničení

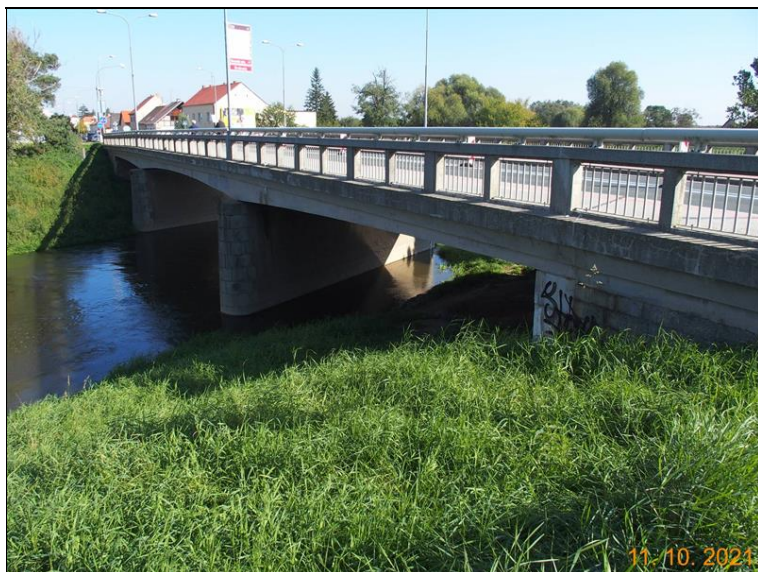
Pohled na most z pravé strany - návodní strana

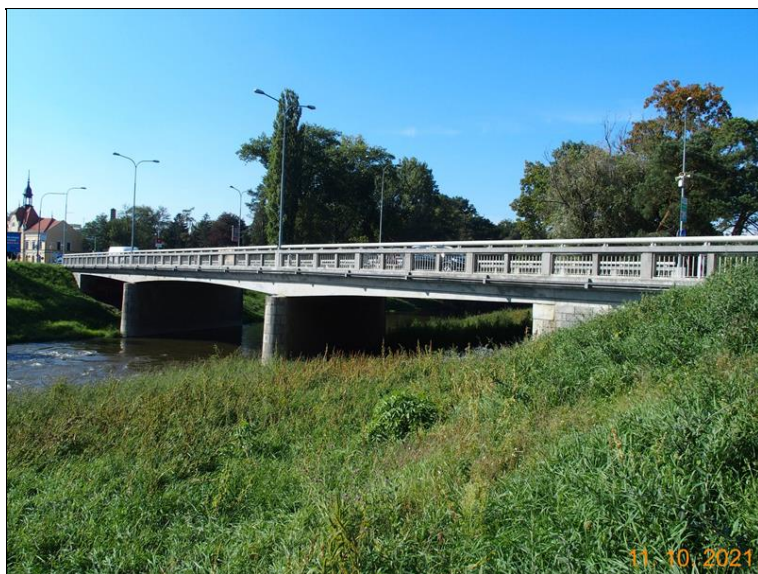
Pohled na most z levé strany - povodní strana

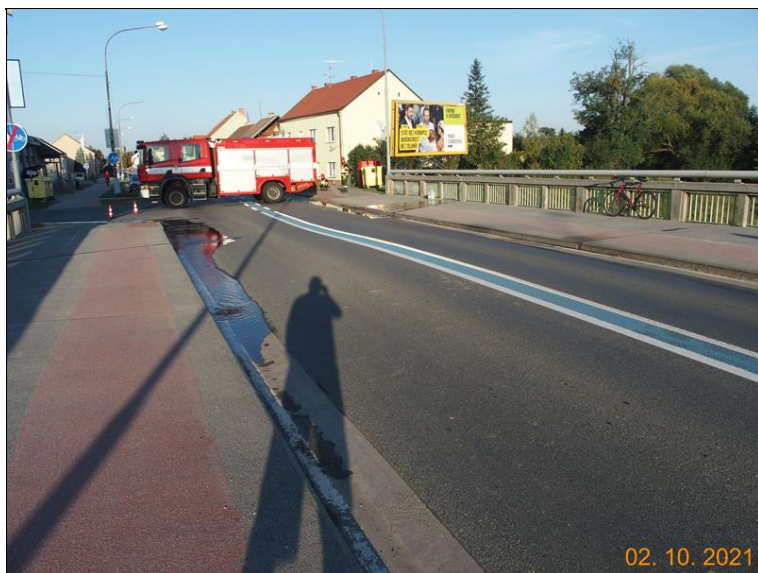
Vyutí vozovky v 1. poli v průběhu havárie vodovodu

Vozovka na mostě, zejména v 1. a 2. poli, byla v době havárie extrémě namáhána způsobem na který není konstruována. Došlo k vzniku výrazné trhliny v ose vozovky v šířce přes 10 mm a několika menších příčných trhlin.

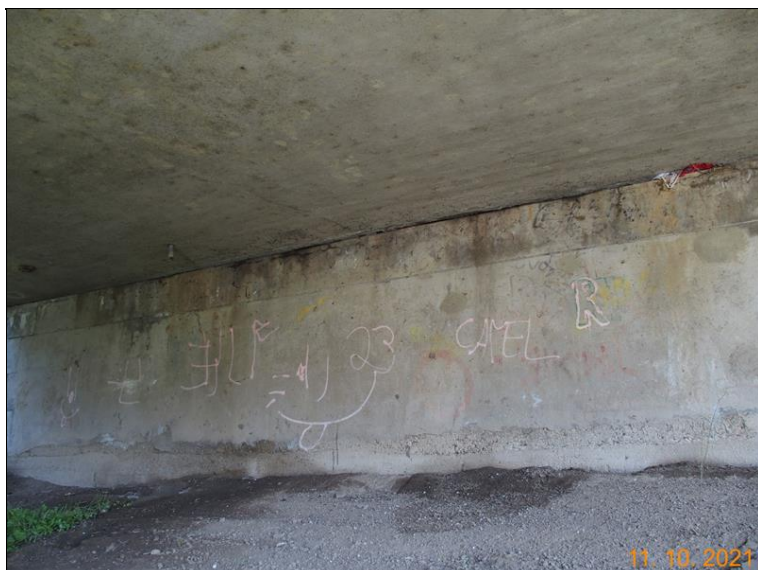
Pohled na opěru 1

V průběhu havárie došlo k průniku tlakové vody přes dilatační závěr na OP1. Vytékající voda plošně zamáčela uložení na ložiska a líc opěry, po poškození utěsnění bočních spár pak i boky nosné konstrukce, opěr a křidel. Na pravém boku OP1 došlo k odtržení hrany závěrné zídky. **Lze předpokládat že jsou zničeny veškeré těsnění dilatačních spár na OP1.**

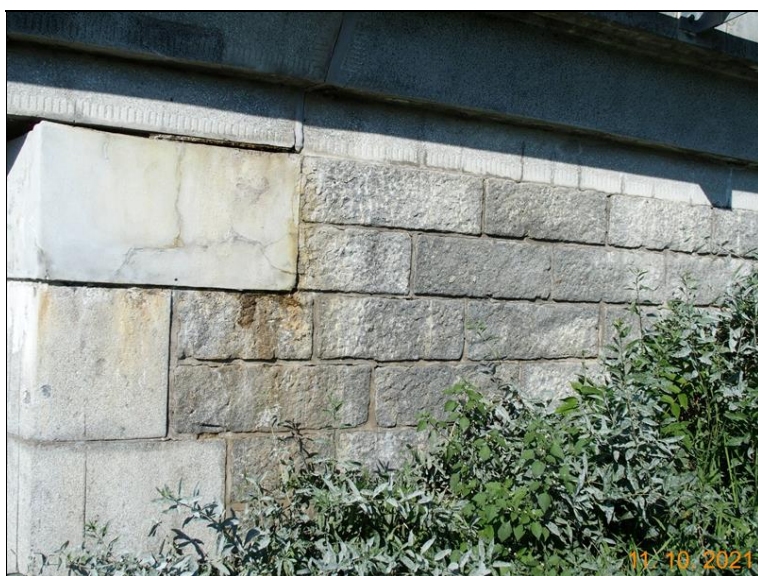
Pohled na levé křídlo OP1

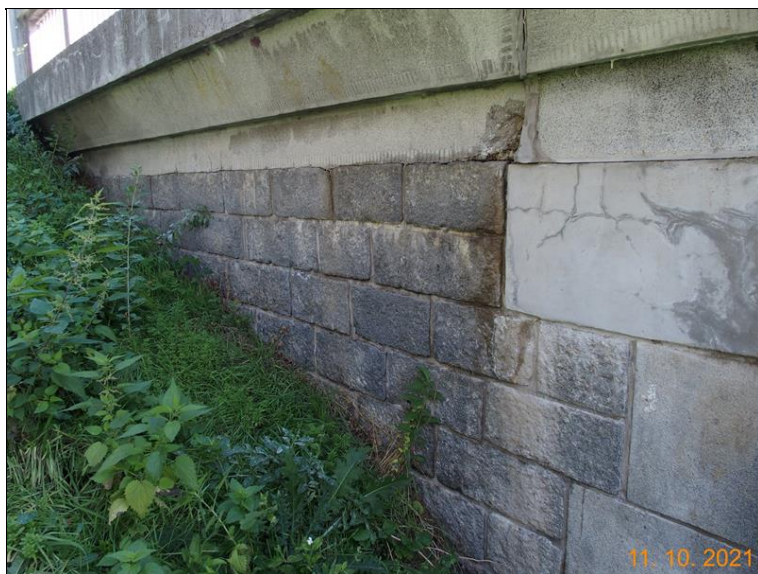
Pohled na pravé křídlo OP1

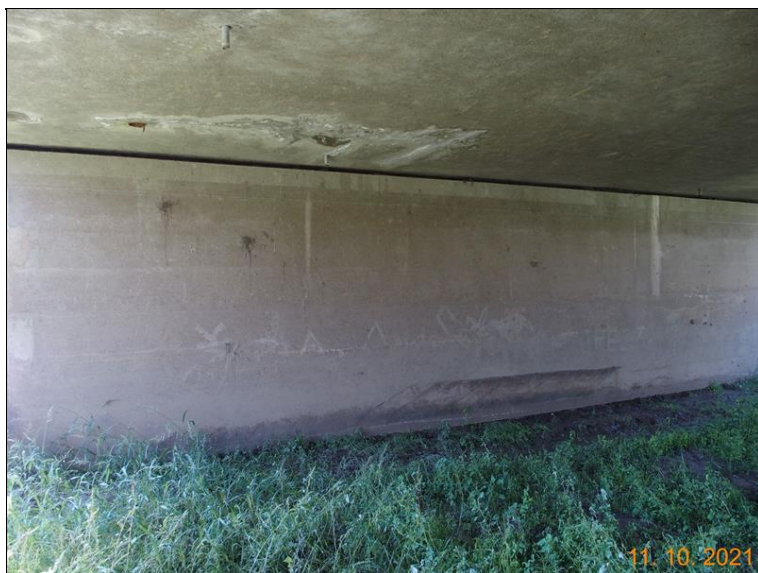
Pohled na pilíř 2 od OP1

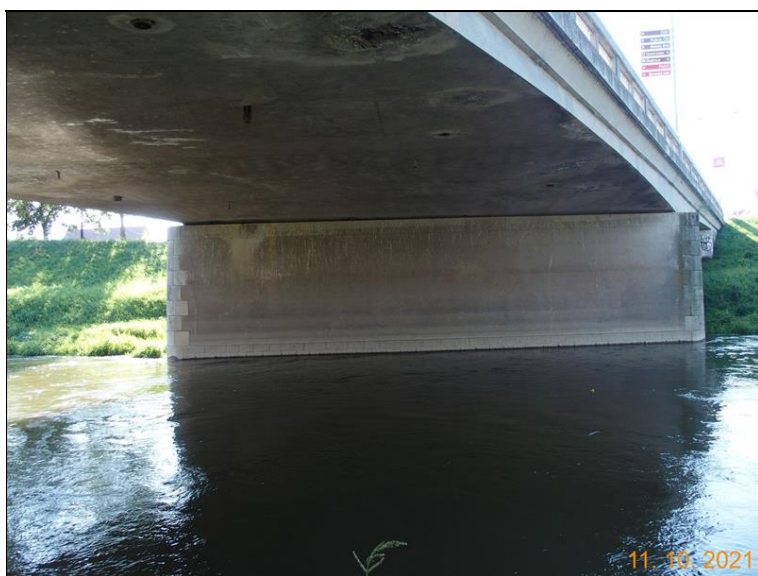
Pohled na pilíř 3 od PI2

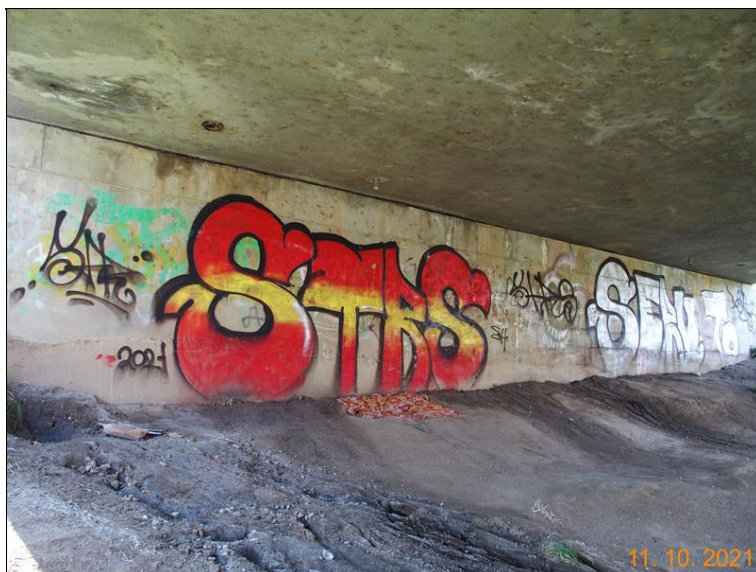
Pohled na opěru 4

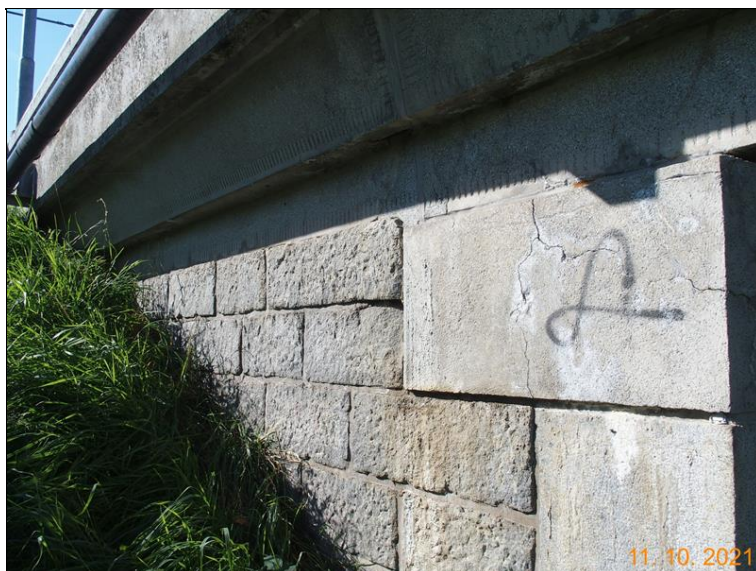
Pohled na levé křídlo OP4

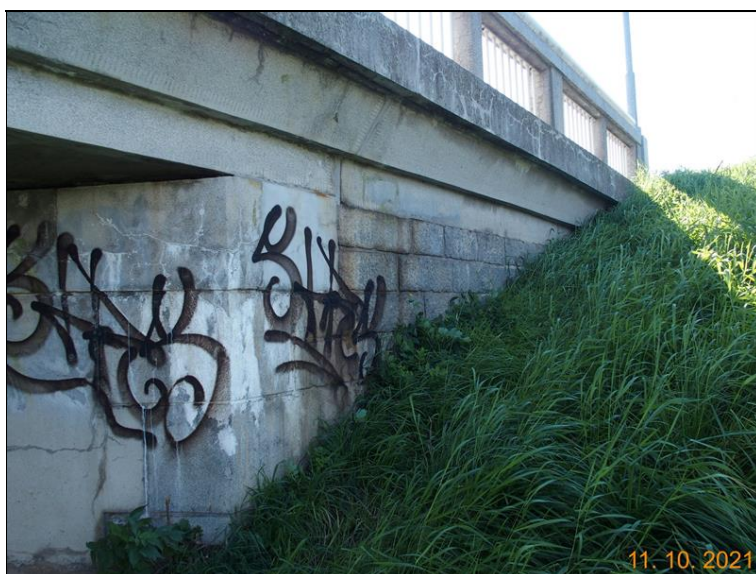
Pohled na pravé křídlo OP4

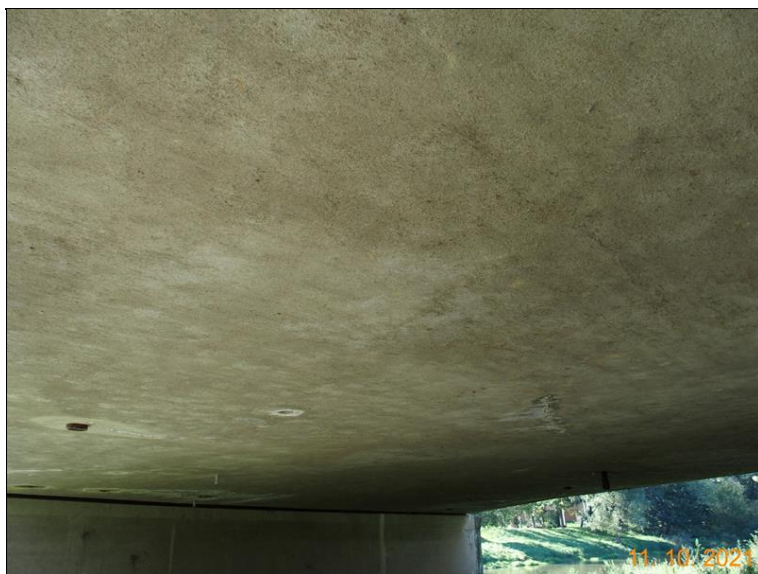
Podhled nosné konstrukce - 1. pole

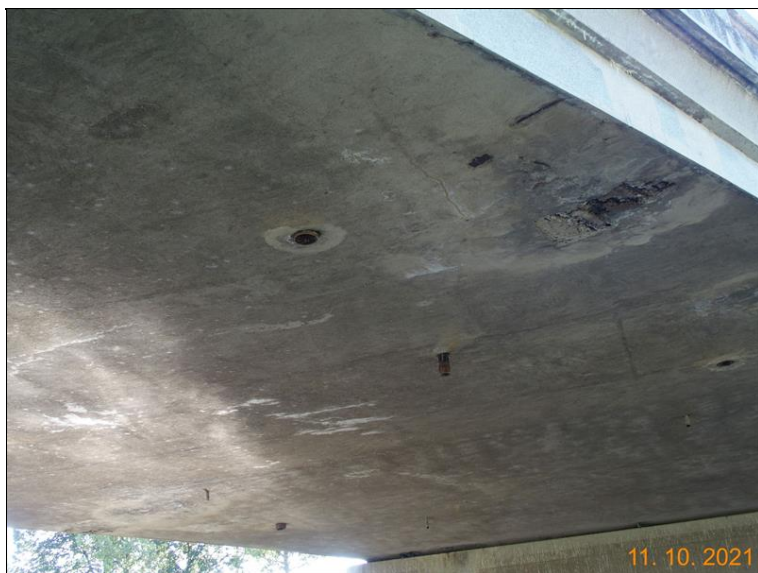
Podhled nosné konstrukce - 2. pole

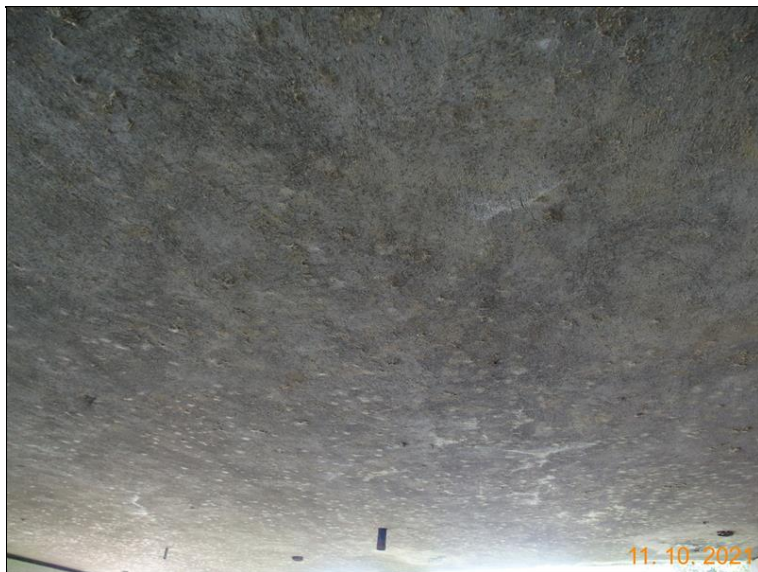
Podhled nosné konstrukce - 3. pole

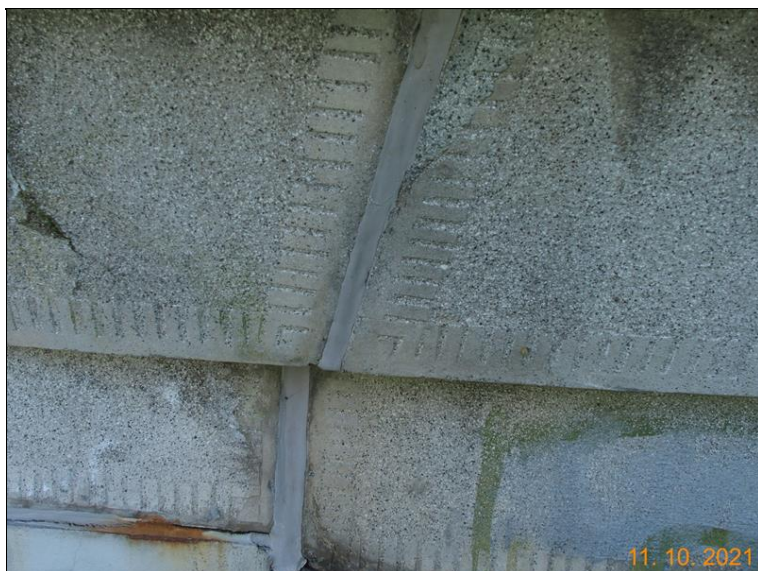
Zatmelení dilatačních spár římsy a NK vpravo na OP4

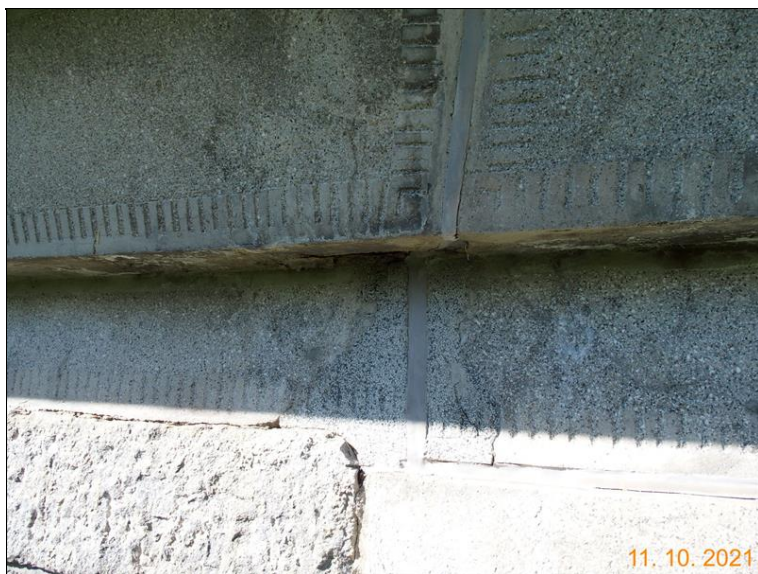
Zatmelení dilatačních spár římsy a NK vlevo na OP4

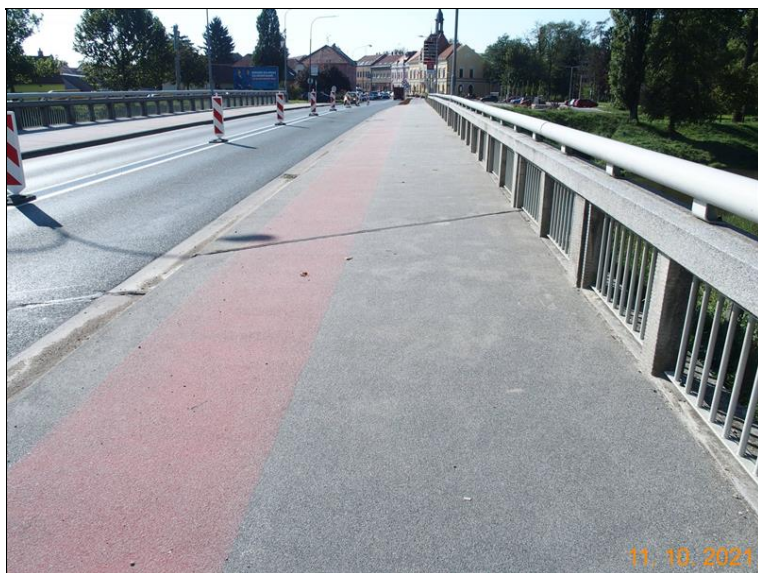
Pohled na pravý chodník se zábradlím

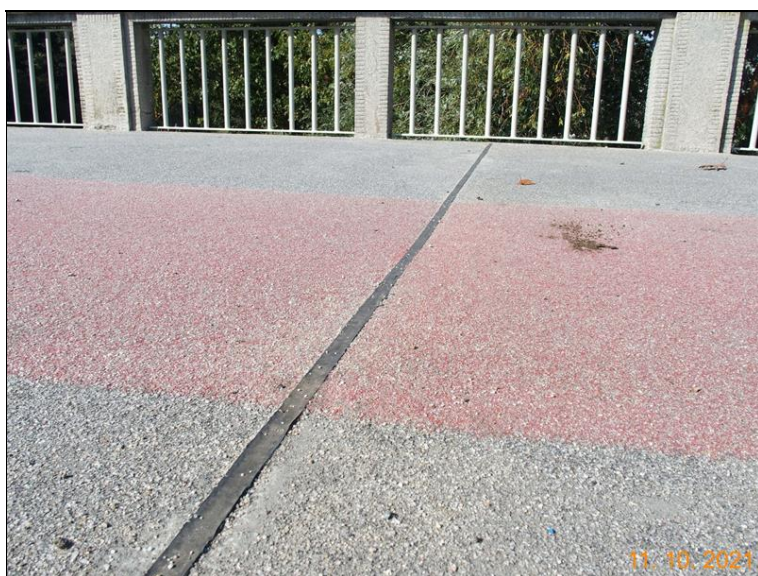
Dilatační spára pravé římsy

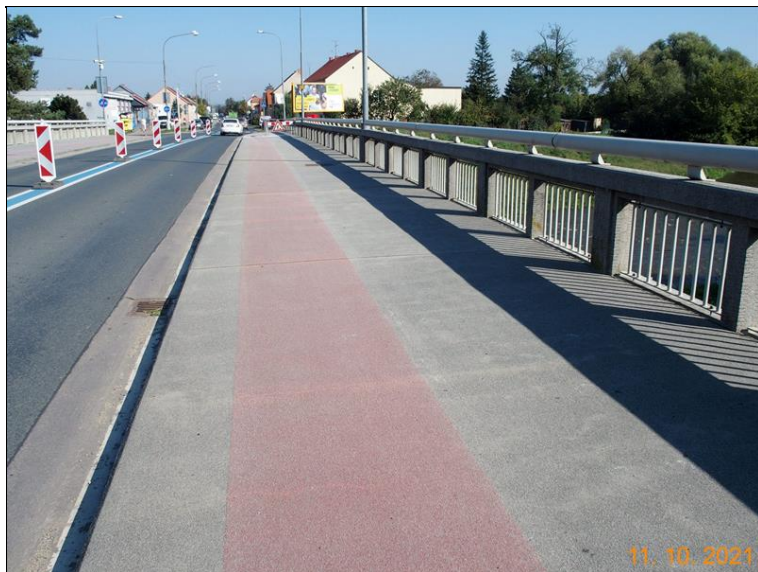
Pohled na levý chodník se zábradlím

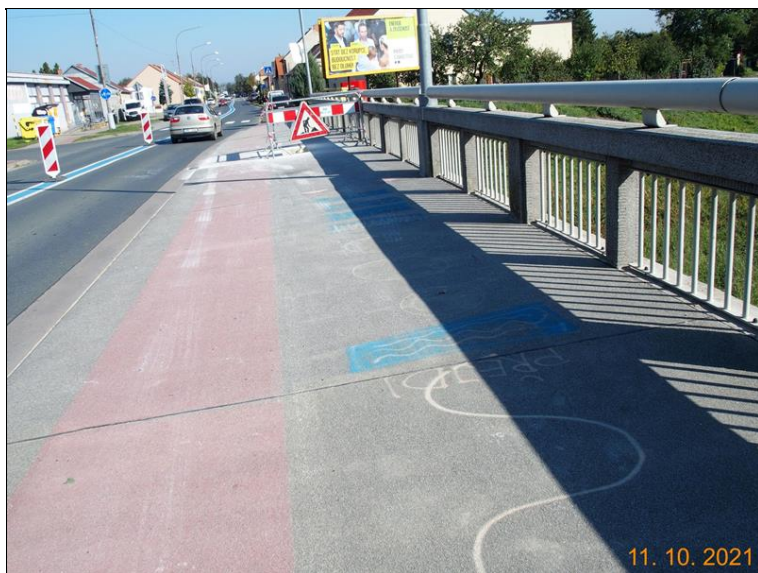
Pohled na levý chodník se zábradlím v 1. poli

Po celé délce mostu, ale zejména v 1. poli došlo k poškození všech zálivek a těsnění spár v chodních prúsakem tlakovou vodou.

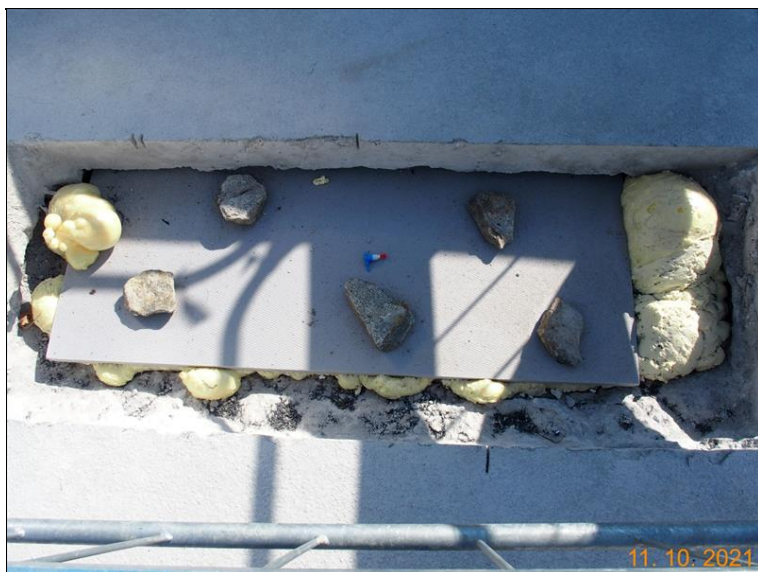
Otvor pro opravu vodovodu

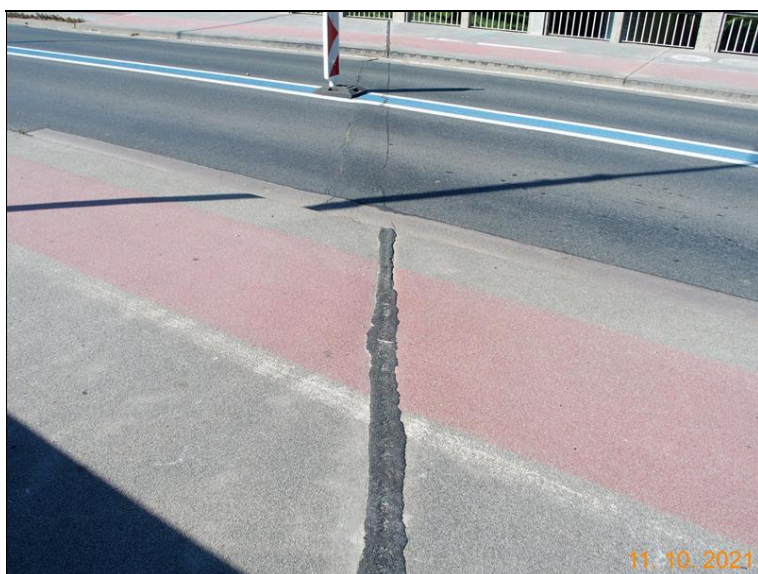
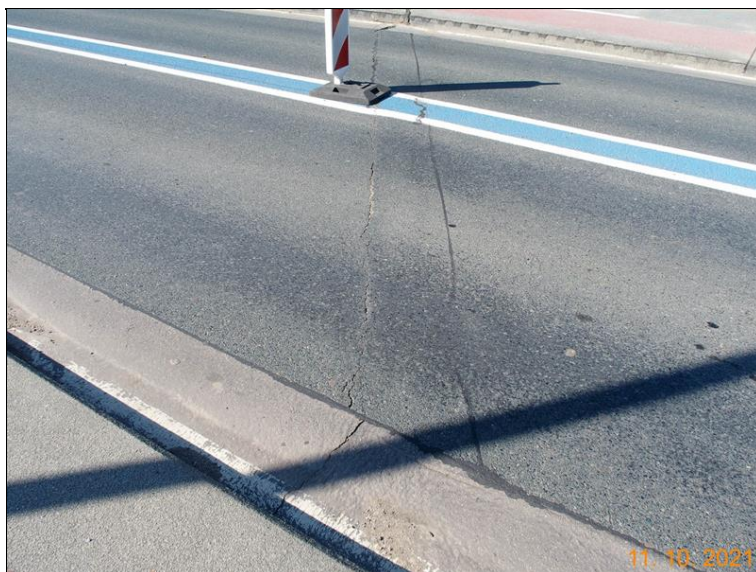
Vzhledem k plošnému zamáčení líce OP1 v průběhu úniku vody lze předpokládat porušení izolace v místě napojení na mostní závěr na OP1. Poškozeny také zálivky dilatační spáry ve vozovce a chodnících.

Dilatační spára vozovky nad OP4

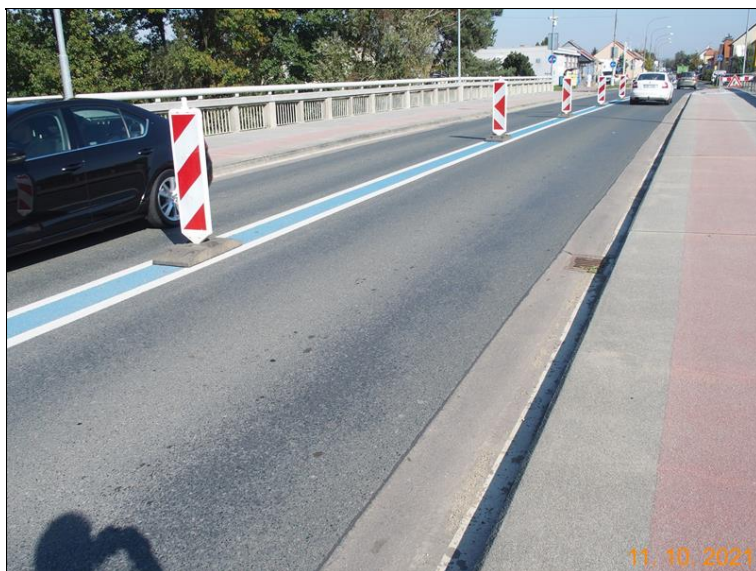
Pohled na vozovku mostu

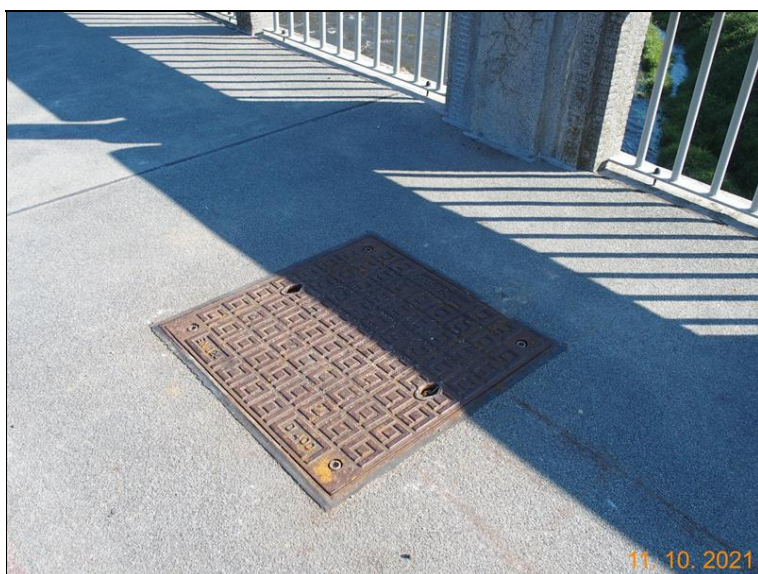
Poklop IS v levé římse
