**ZPRÁVA O PROVEDENÍ
STAVEBNĚ TECHNICKÉHO PRŮZKUMU
SPŠ STAVEBNÍ BRNO
NA ULICI KUDELOVA 1855/8 V BRNĚ**

Brno, květen 2023

Na základě požadavku objednatele byl proveden stavebně technický průzkum (dále jen STP) v objektu Střední průmyslové školy stavební Brno, příspěvková organizace na adrese Kudelova 1855/8 v Brně z důvodu ověření materiálové skladby vybraných konstrukcí a jejich stavu před uvažovanou částečnou rekonstrukcí v návaznosti na energetické úspory.

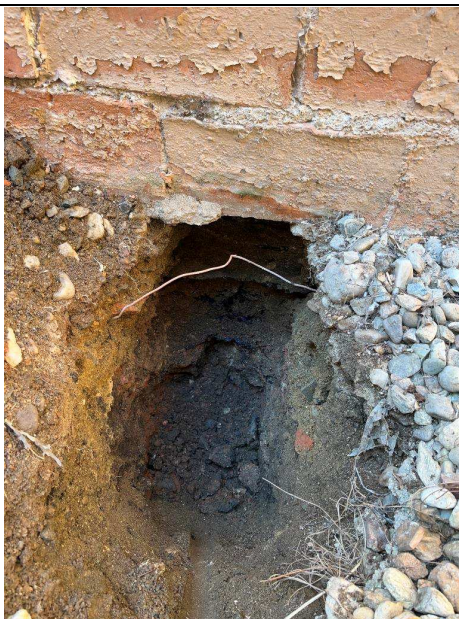
33.

K2 Obvodová stěna – exteriér, východní dvůr, Foto č.33

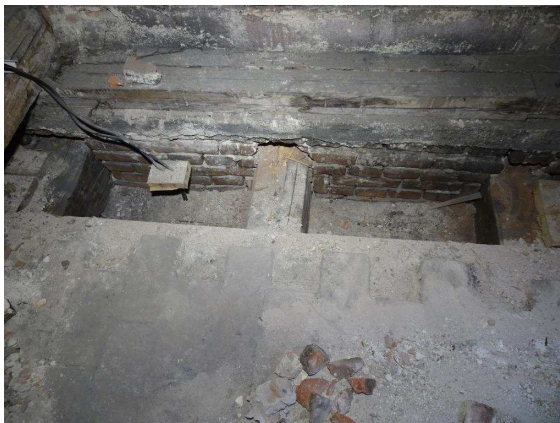
40.

Strop nad 3.NP, foto č.40, 41

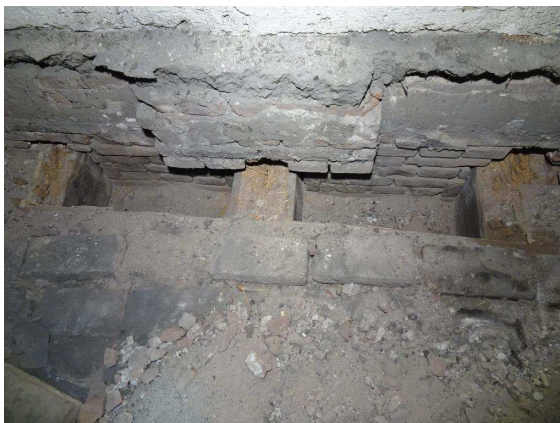
42.

Strop nad 3.NP, foto č.42 - 45

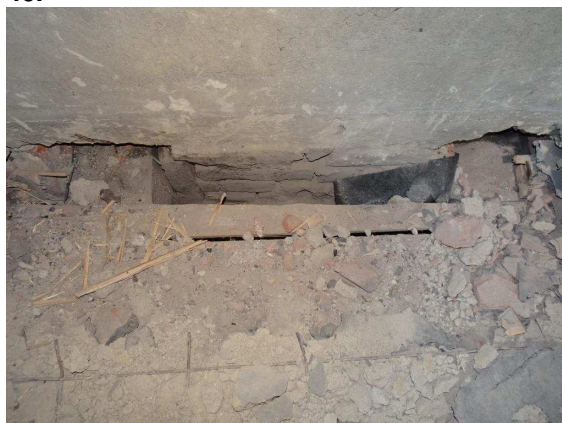
46.

Strop nad 3.NP, foto č.46 - 48

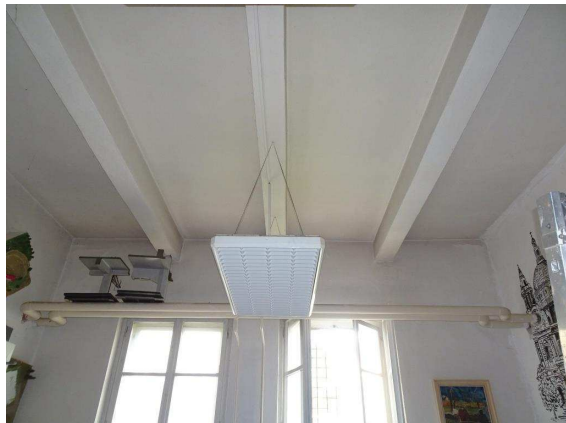
49.

ŽB monolitický trámový strop, foto č.49, 50

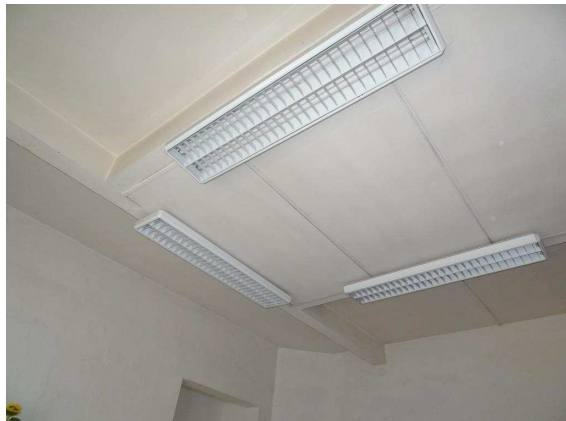
53.

A1c ŽB monolitický trámový strop, foto č.53, 54

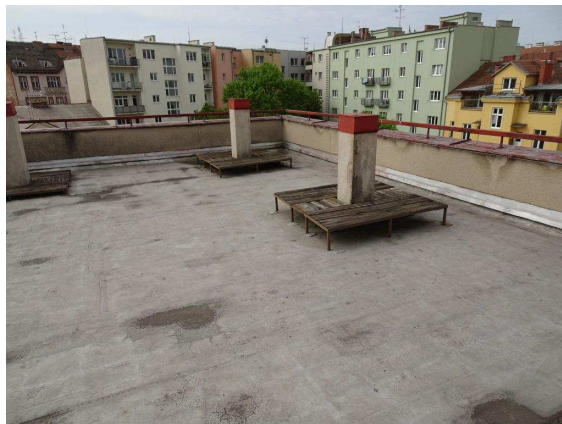
62.

Sonda R2 (foto č.62 - 65)

tl. (mm)	
• asfaltový pás	6	
• betonová dlažba	40	
• písek (mokrý!)	100	
• asfaltové pásy	10	
• betonová mazanina	90	
• polsid	50	
• násyp (škvára)	180	celkem cca 476 mm
• nosná střešní konstrukce	-

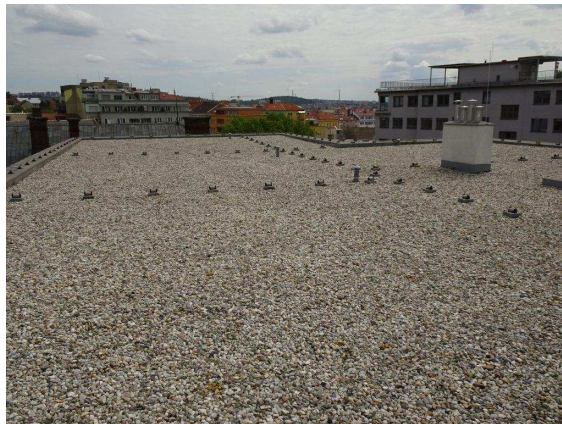
66.

Sonda R3 (foto č. 66 - 71)
