**ZPRÁVA O PROVEDENÍ
STAVEBNĚ TECHNICKÉHO PRŮZKUMU OBJEKTU**

STŘEDISKO VOLNÉHO ČASU IVANČICE

Datum: 17. 05. 2024

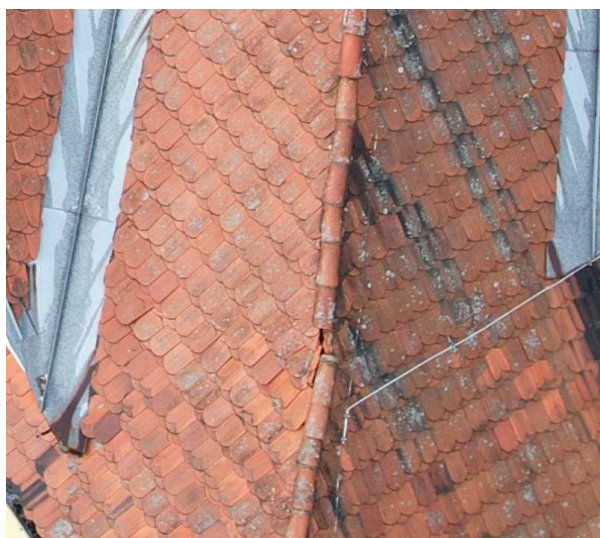
DEF-01 – Objekt A (chybějící hřebenáče)

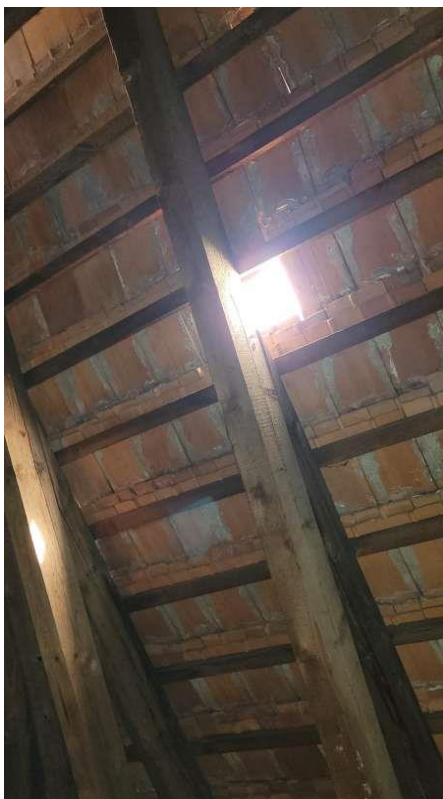
DEF-03 – Objekt A (chybějící střešní taška)

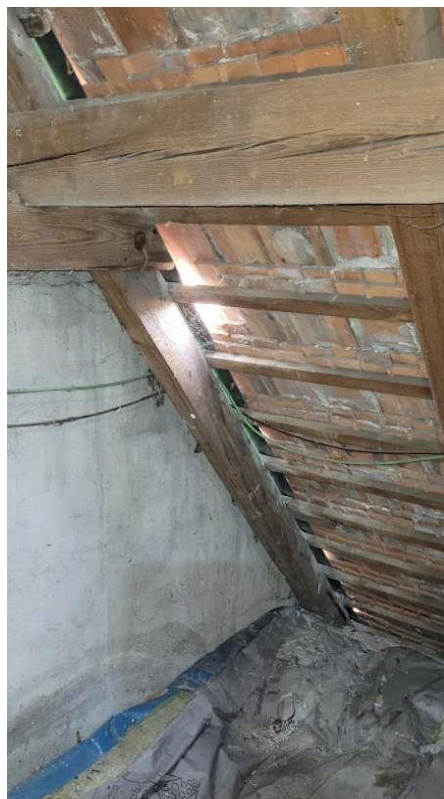
DEF-04 – Objekt A (ukončení u protipožární zdi)

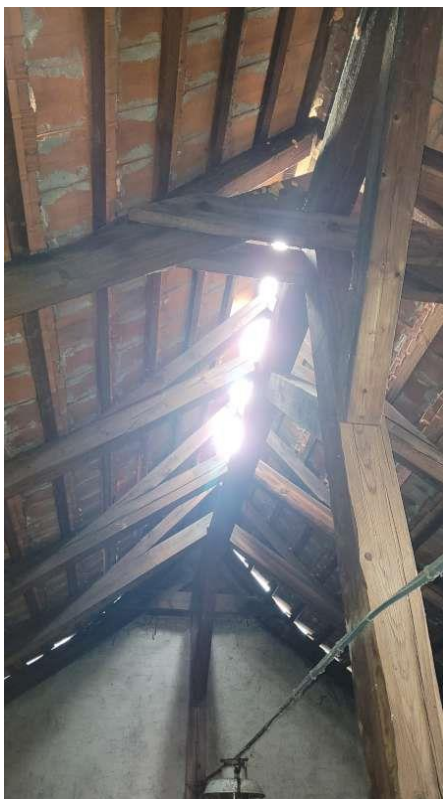
DEF-07 – Objekt A (chybějící hřebenáče)

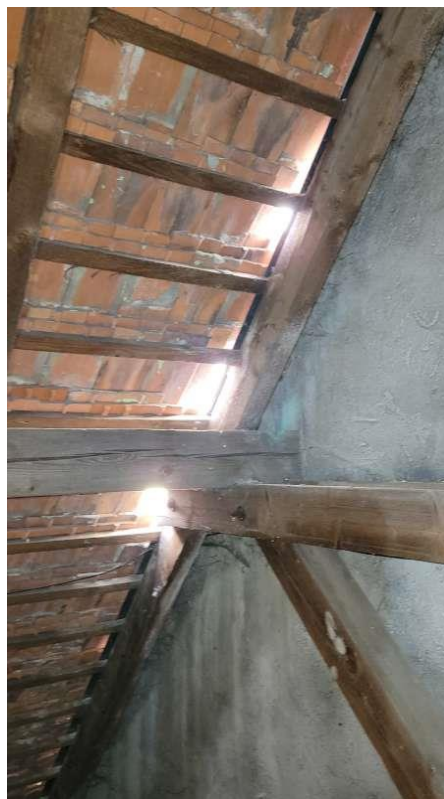
DEF-08 – Objekt A (ukončení u protipožární zdi)

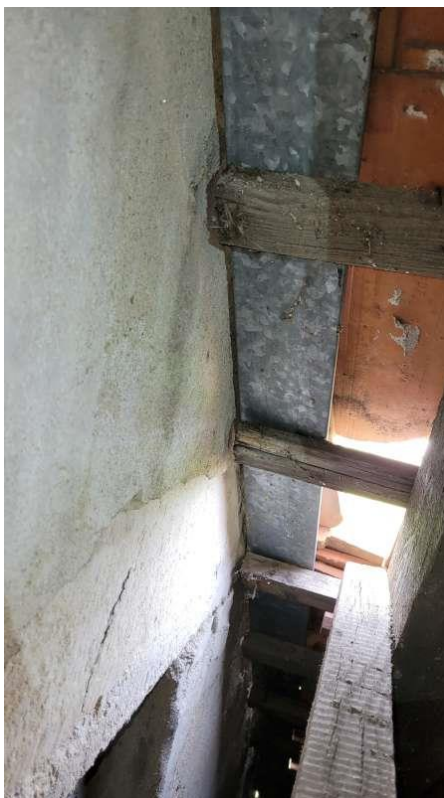
DEF-10 – Objekt B (chybějící střešní taška)

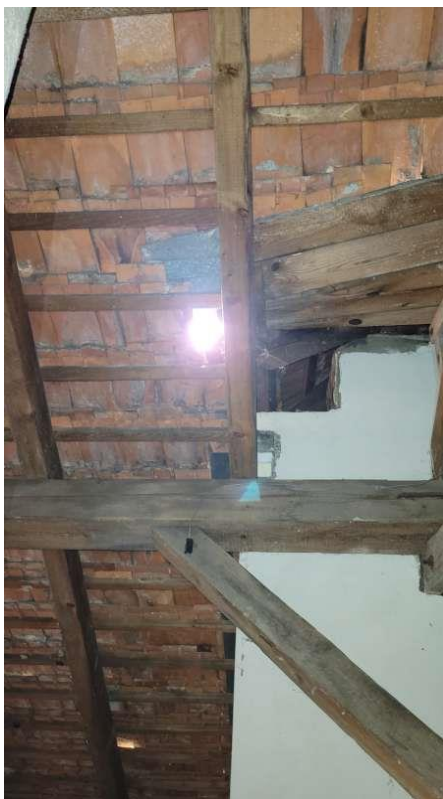
DEF-11 – Objekt C (chybějící střešní taška)

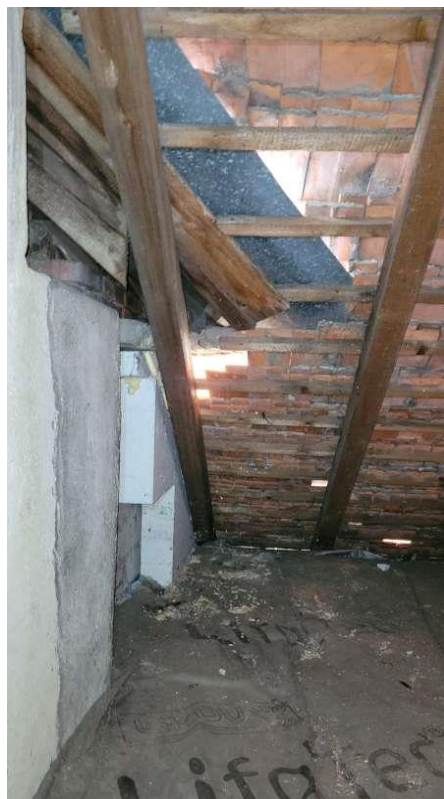
DEF-12 – Objekt C (chybějící střešní taška)

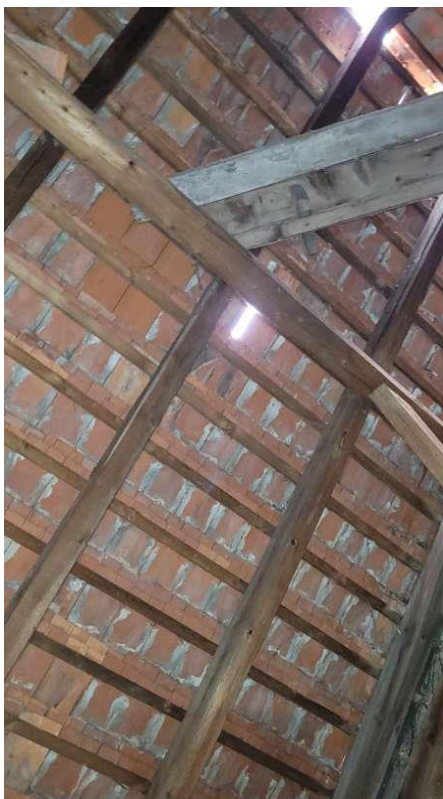
DEF-15 – Objekt D (chybějící střešní taška)

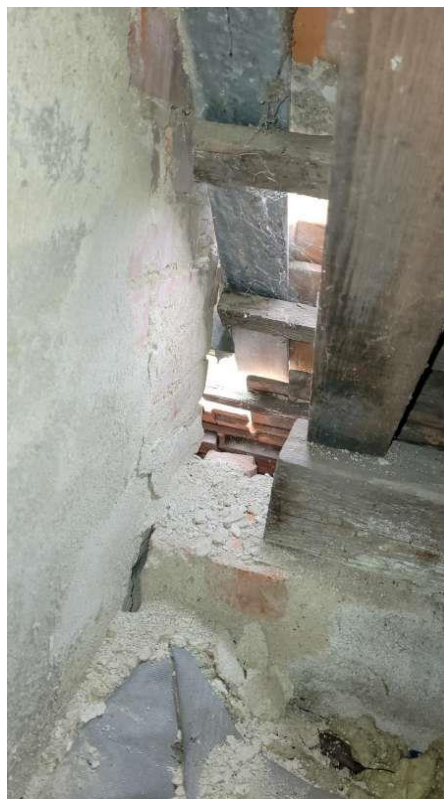
DEF-16 – Objekt D (chybějící střešní taška)

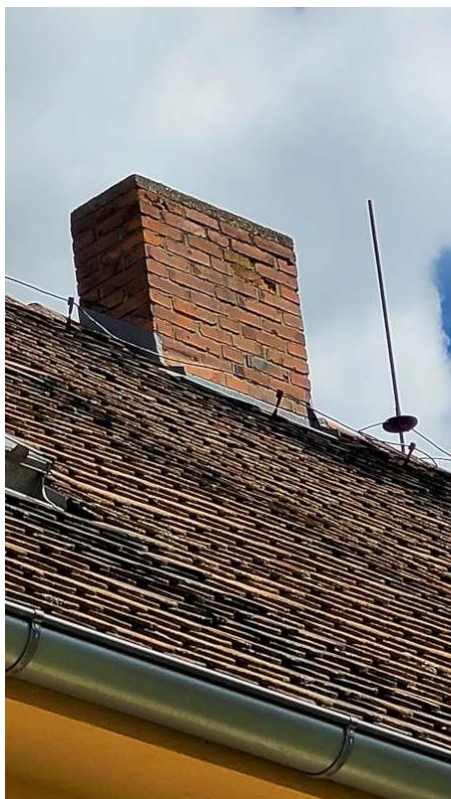
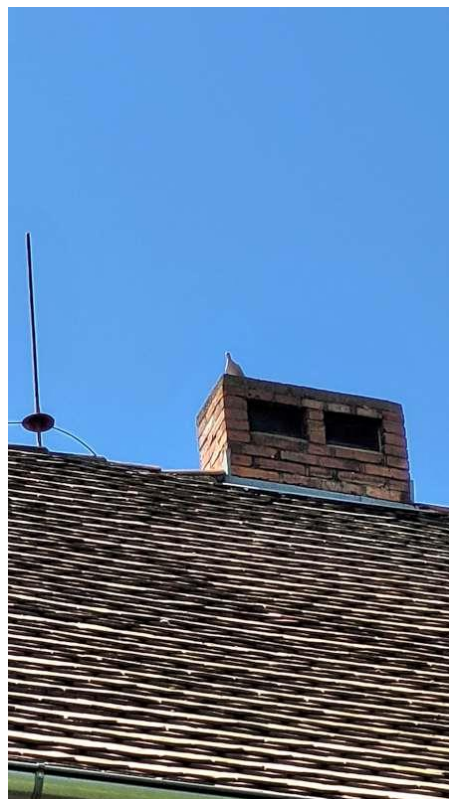
KT-11 – Objekt D (asi ventilační, nenalezeno)

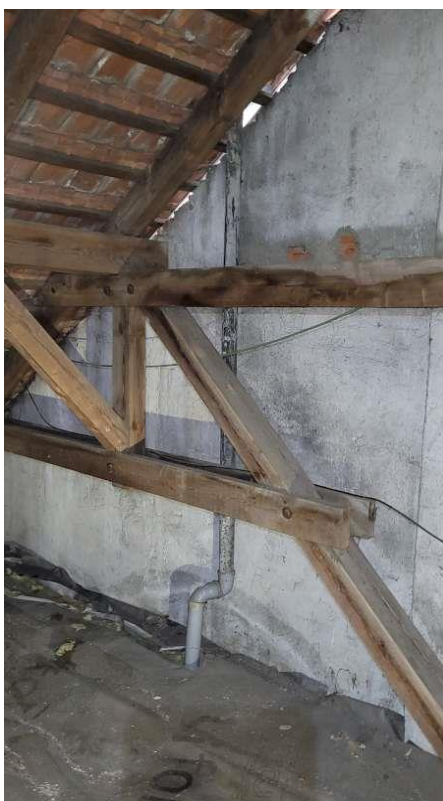
ZT-01 – Objekt A (průběžná trubka nad střechu)

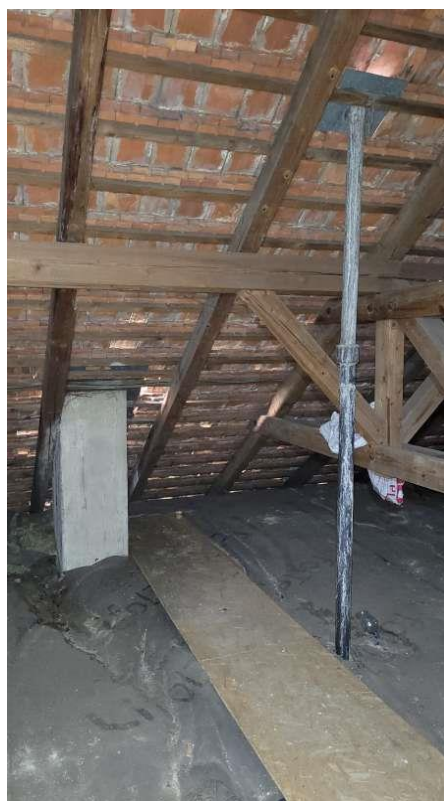
ZT-02 – Objekt A (průběžná trubka nad střechu)

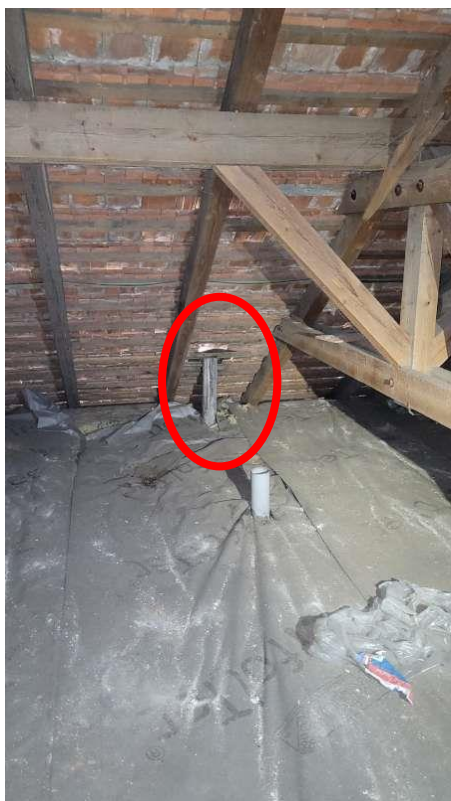
ZT-03 – Objekt A (průběžná trubka nad střechu)

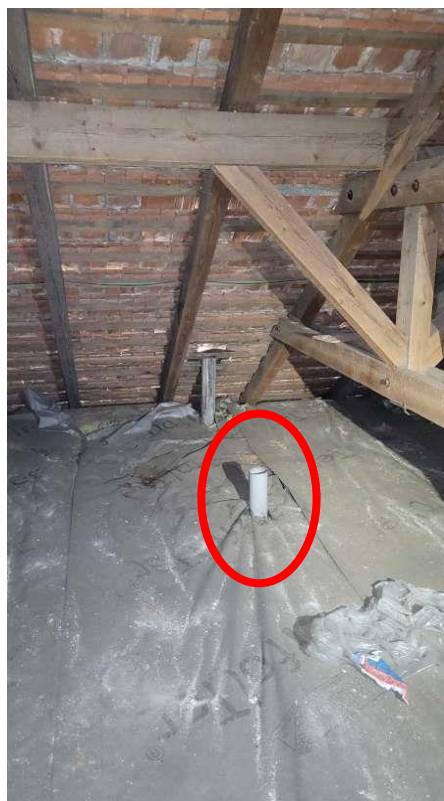
ZT-04 – Objekt A (ukončeno v prostoru krovu)

ZTI většinou vyústějí, kromě hlavní kuchyně v objektu C, z místností sociálních zařízení krovem nad střechu. V některých místech je však odvodní potrubí přerušeno či poškozeno, vlhkost tak končí v prostoru krovu a dochází ke kumulaci vzdušné vlhkosti, to může mít negativní dopady na dřevěné prvky krovu. Agresivní páry se zde nevyskytují.

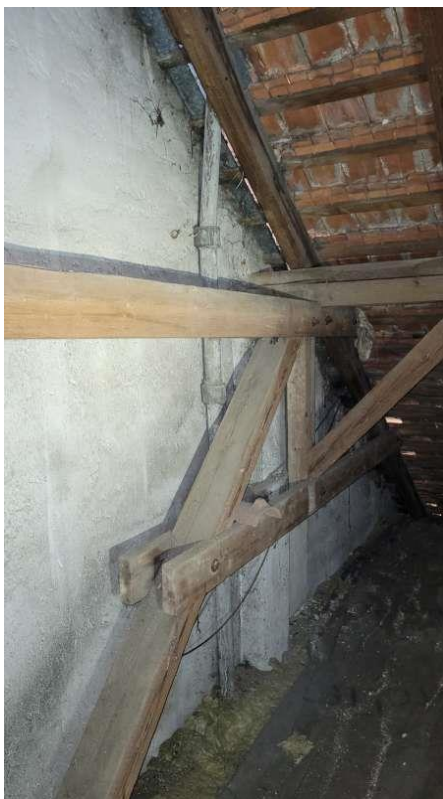
ZT-05 – Objekt A (průběžná trubka nad střechu)

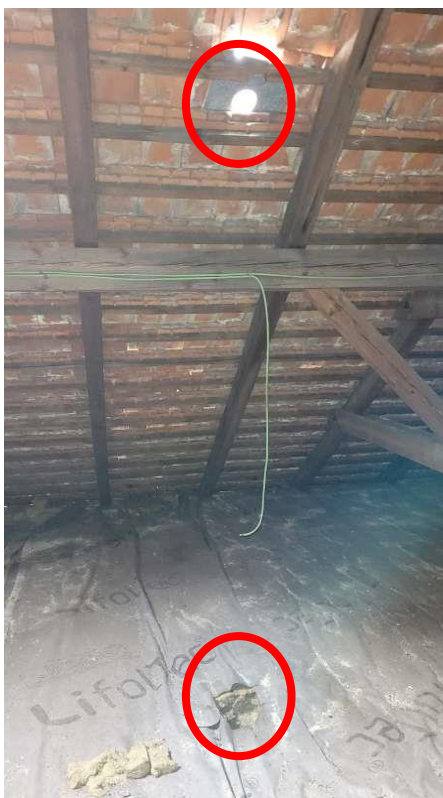
ZT-07 – Objekt A (chybějící propojení)

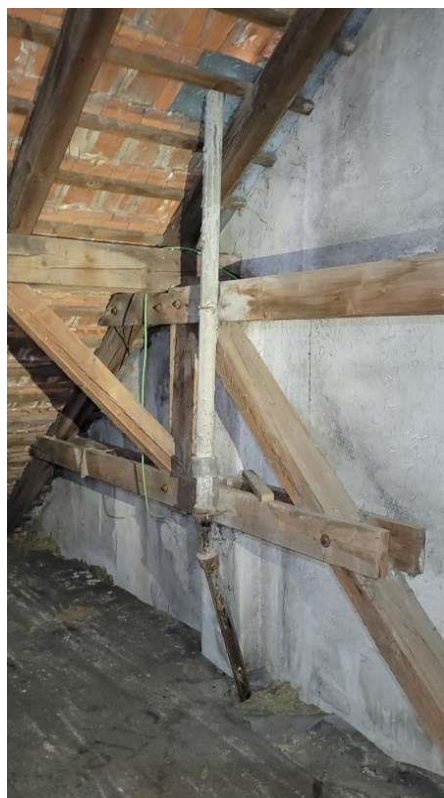
ZT-08 – Objekt A (průběžná trubka nad střechu)

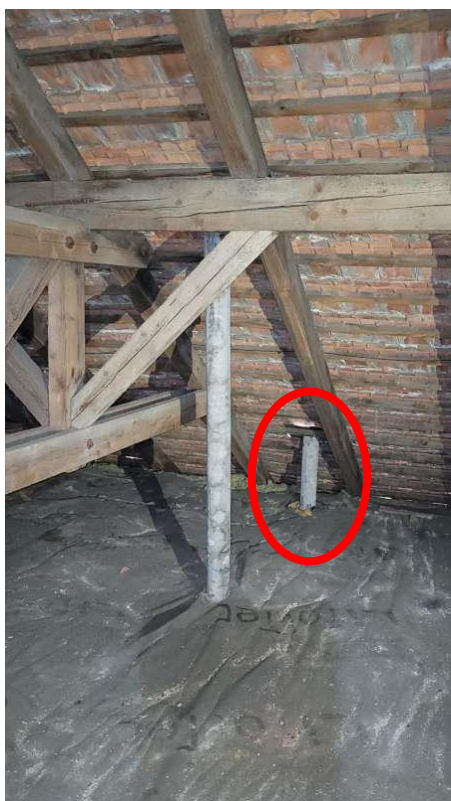
ZT-09 – Objekt A (průběžná trubka nad střechu)

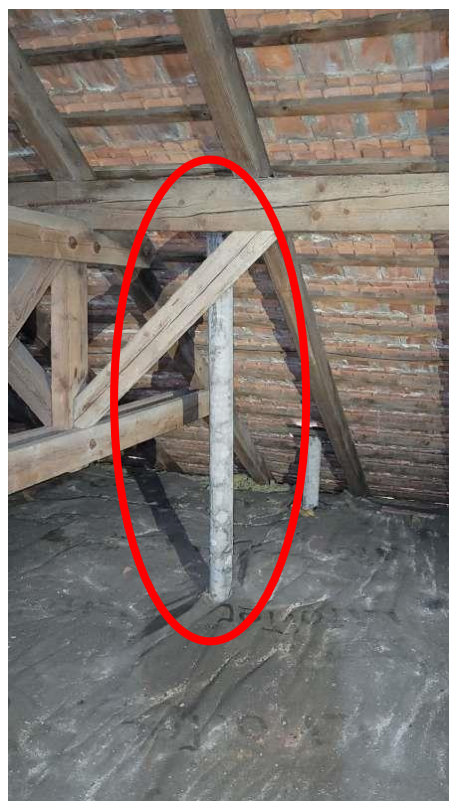
ZT-10 – Objekt A (průběžná trubka nad střechu)

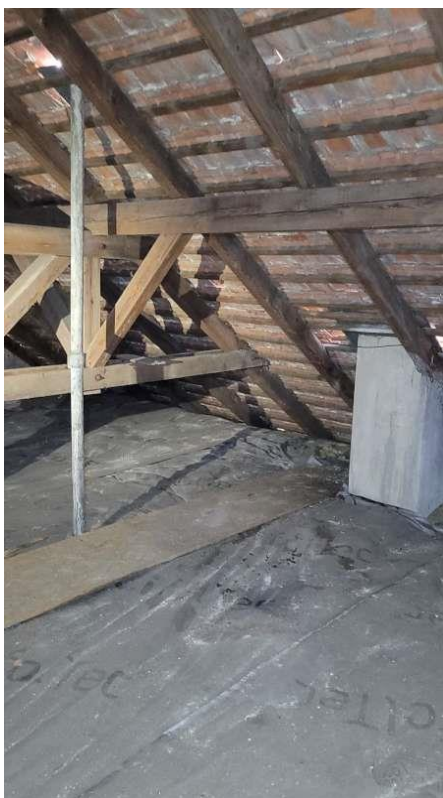
ZT-11 – Objekt A (průběžná trubka nad střechu)

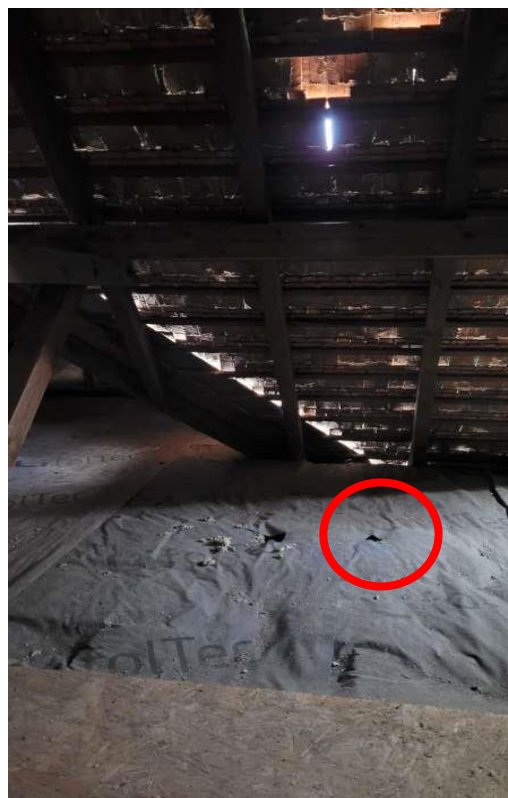
ZT-12 – Objekt A (ukončeno v prostoru krovu)

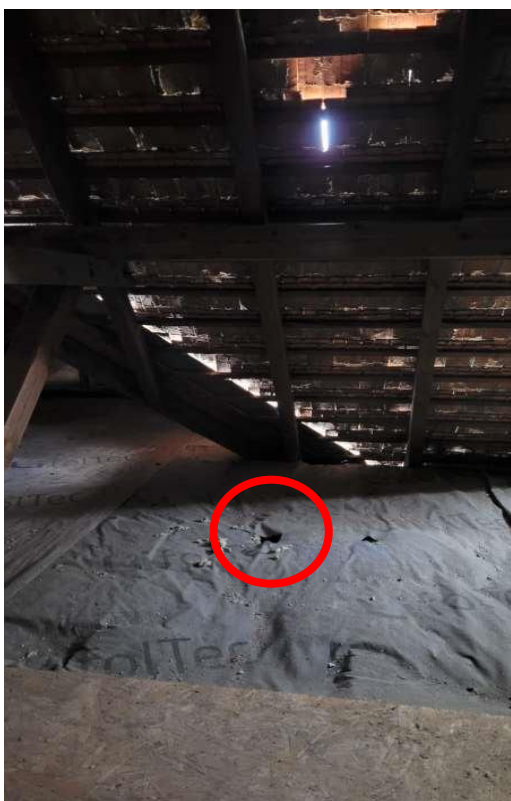
ZT-13 – Objekt A (ukončeno v prostoru krovu)

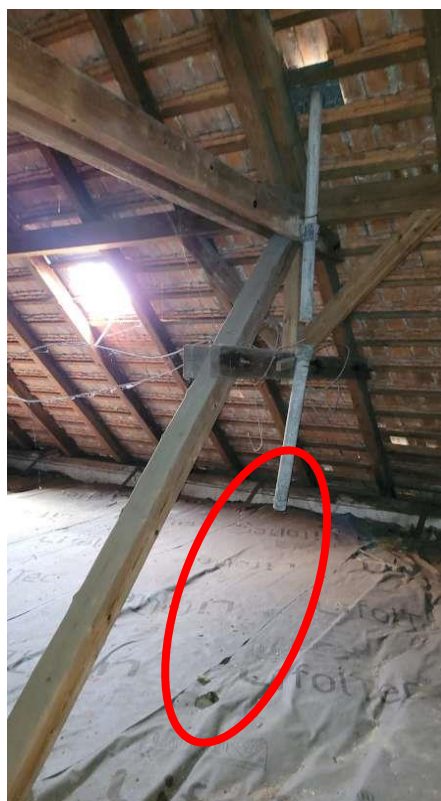
ZT-14 – Objekt B (chybějící propojení)

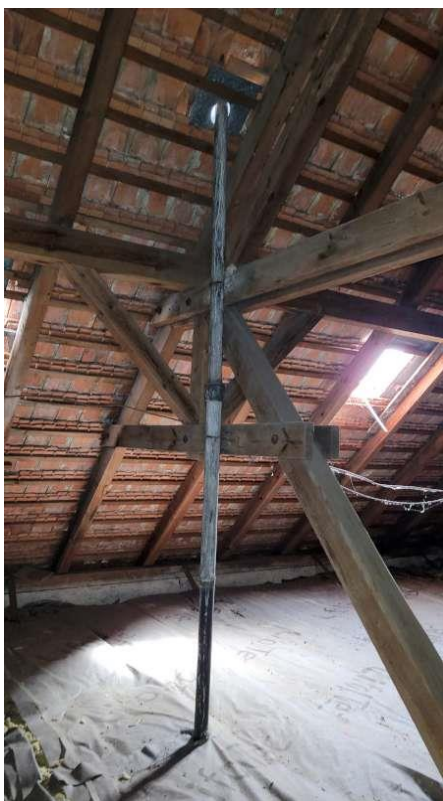
ZT-15 – Objekt B (průběžná trubka nad střechu)

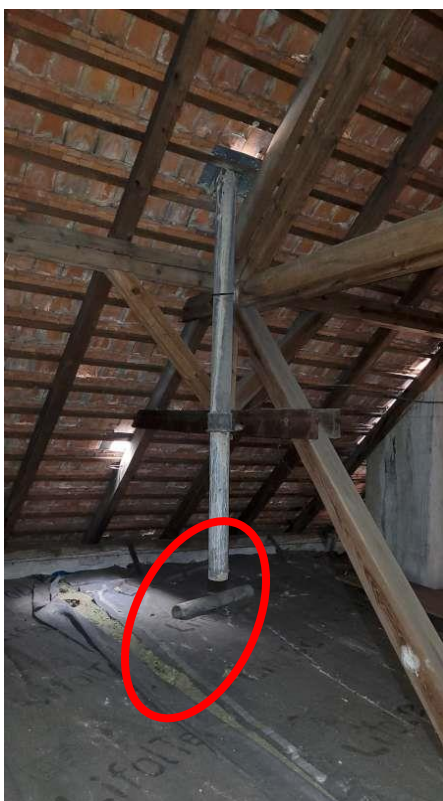
ZT-17 – Objekt B (ukončeno v prostoru krovu)

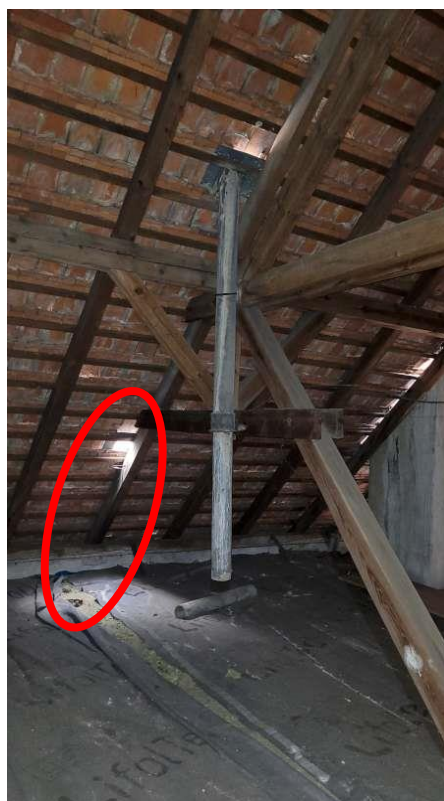
ZT-18 – Objekt B (chybějící propojení)

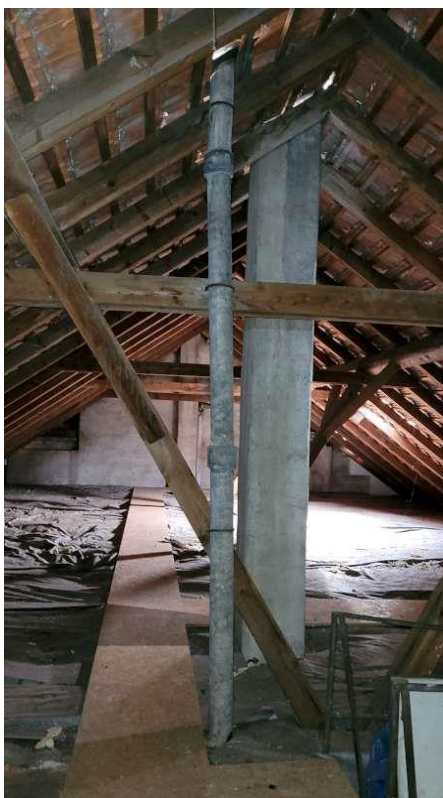
ZT-19 – Objekt C (průběžná trubka nad střechu)

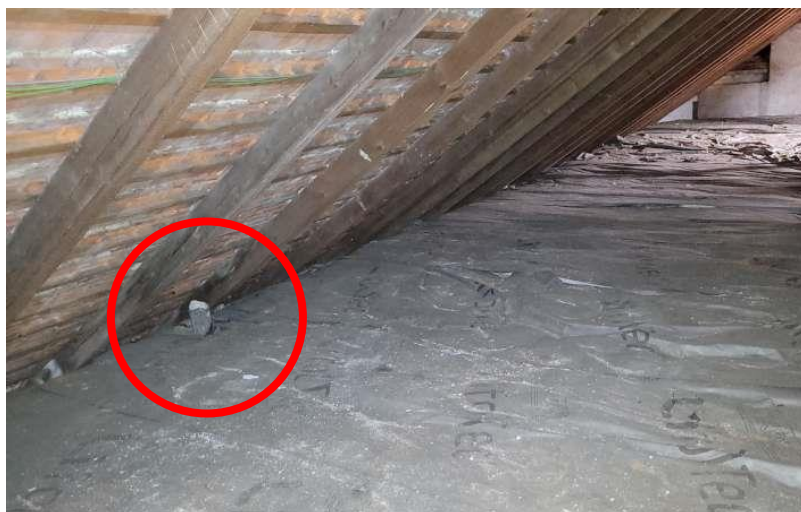
ZT-20 – Objekt C (ukončeno v prostoru krovu)

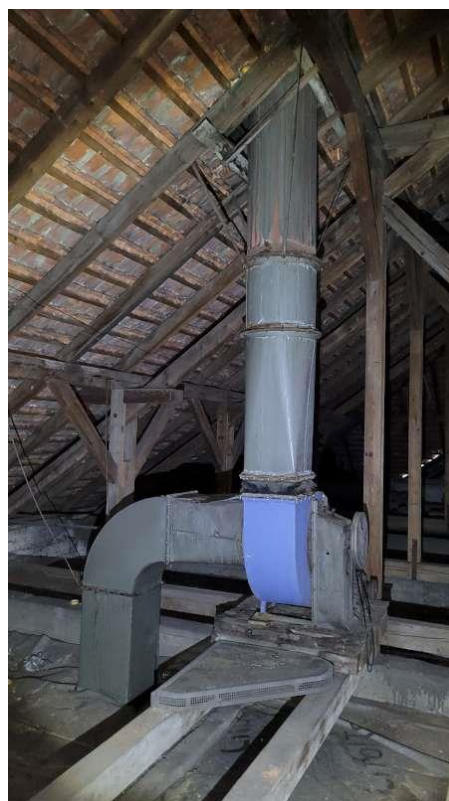
ZT-22 – Objekt C (stará vzduchotechnika, nefunkční)

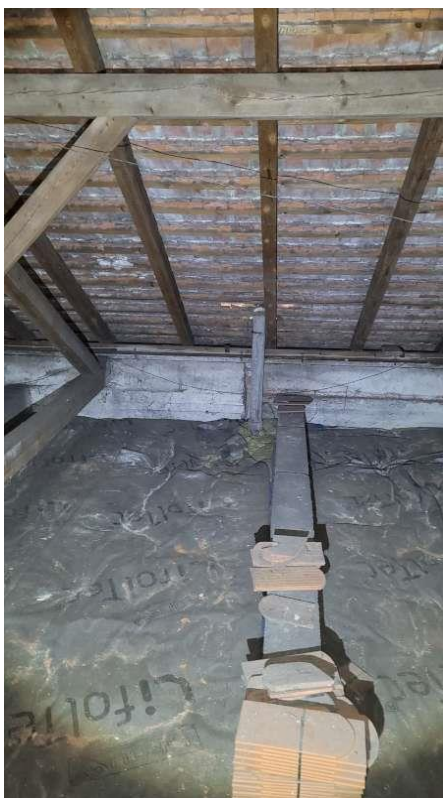
ZT-23 – Objekt C (průběžná trubka nad střechu)

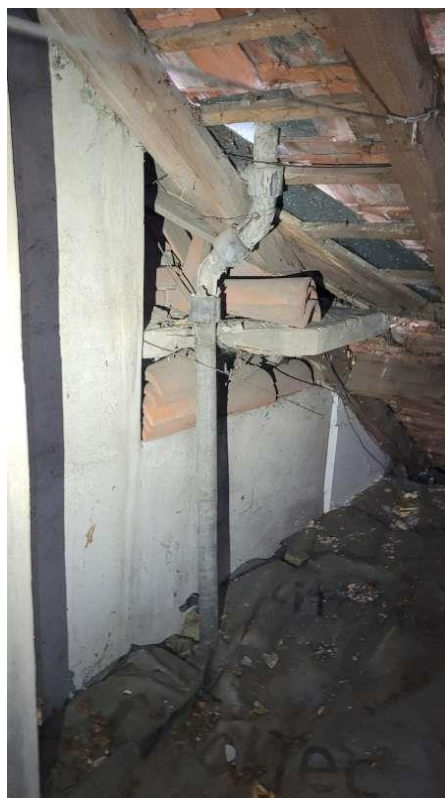
ZT-24 – Objekt C (průběžná trubka nad střechu)

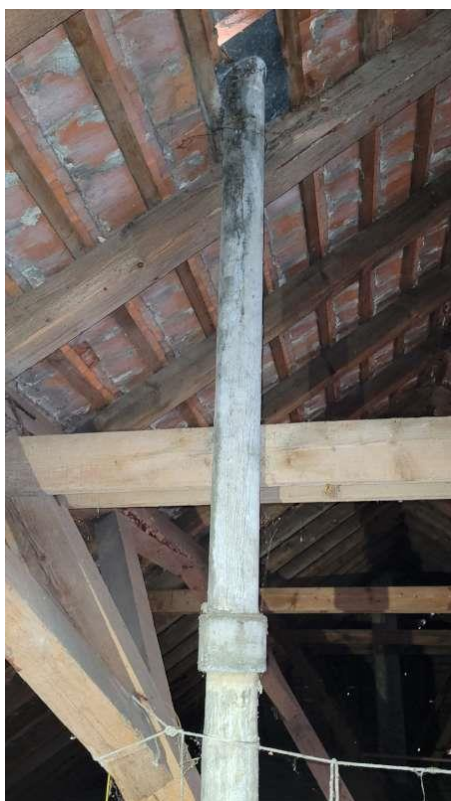
ZT-25 – Objekt C (průběžná trubka nad střechu)

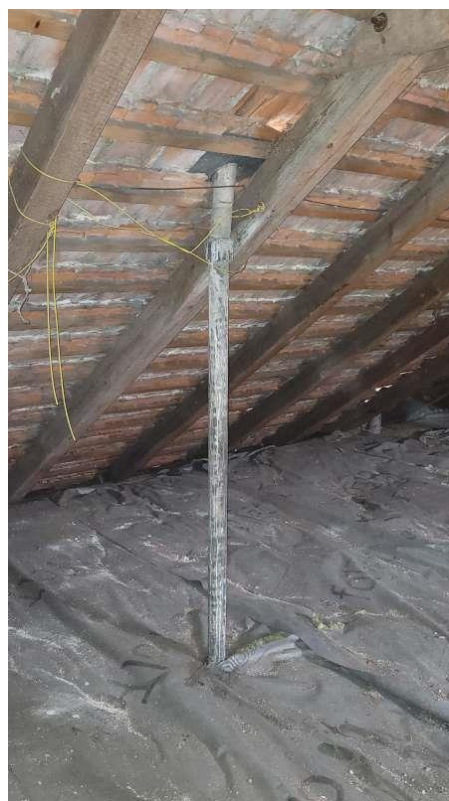
ZT-26 – Objekt C (průběžná trubka nad střechu)

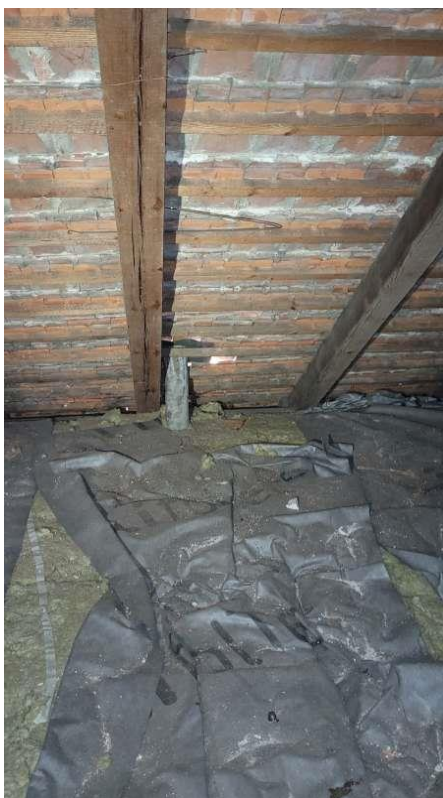
ZT-27 – Objekt C (průběžná trubka nad střechu)

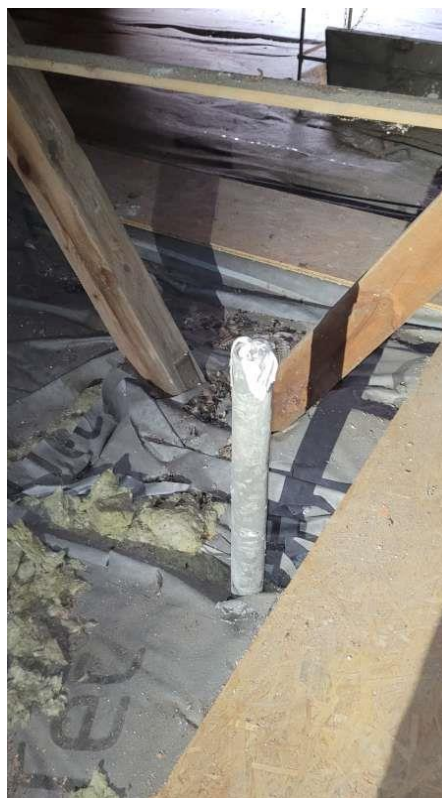
ZT-28 – Objekt C (ukončeno v prostoru krovu)

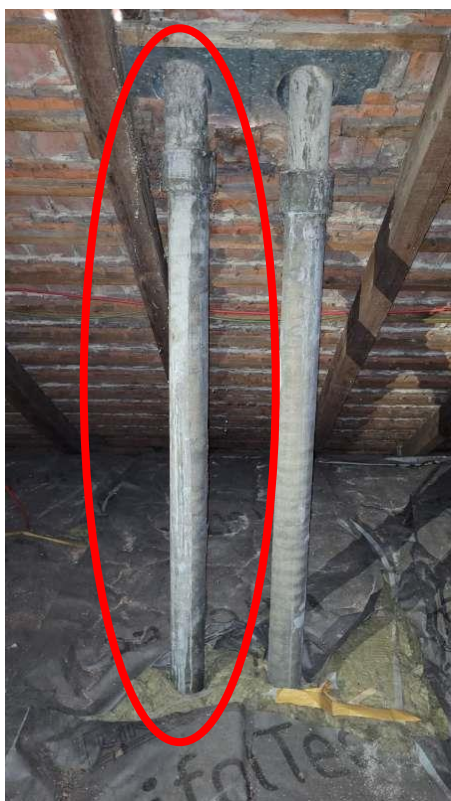
ZT-29 – Objekt C (průběžná trubka nad střechu)

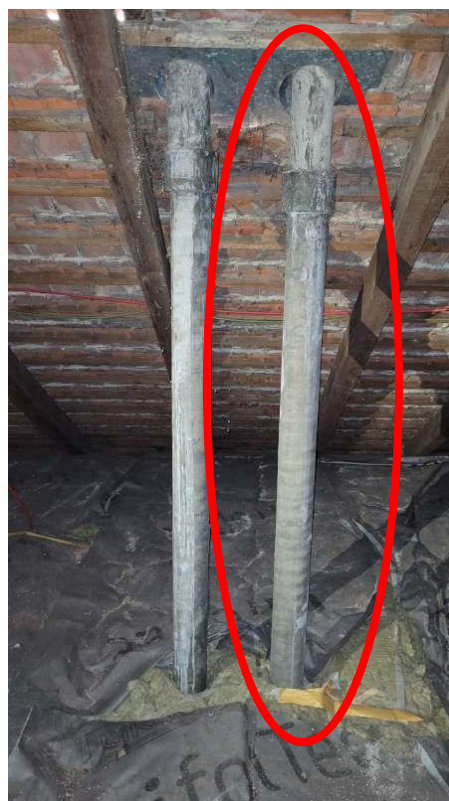
ZT-30 – Objekt C (průběžná trubka nad střechu)

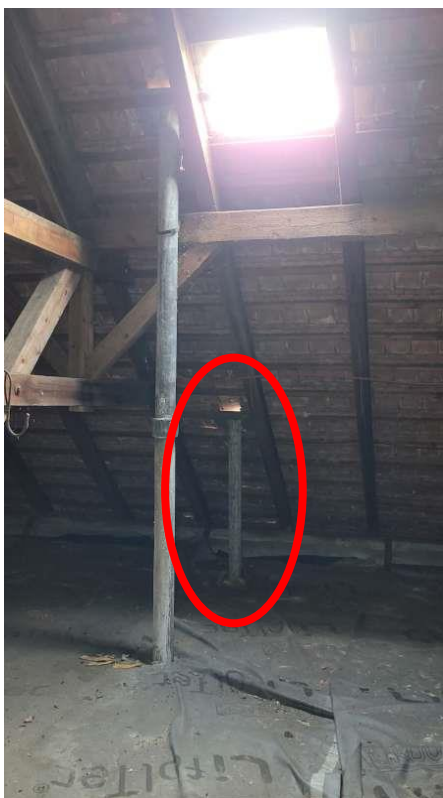
ZT-31 – Objekt D (průběžná trubka nad střechu)

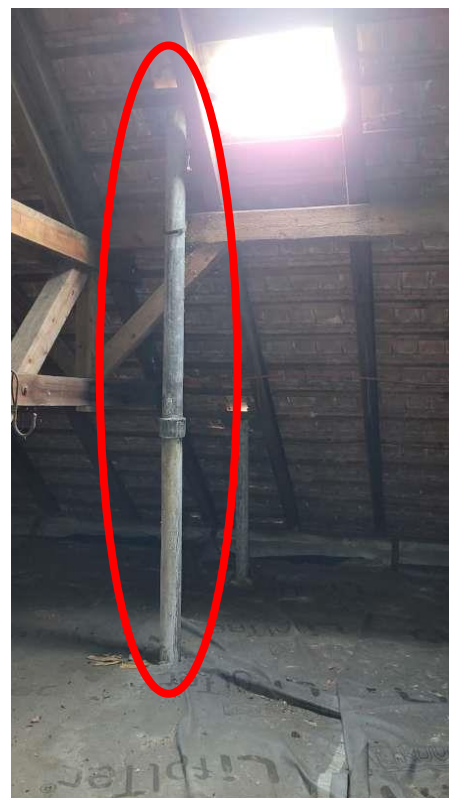
ZT-32 – Objekt D (průběžná trubka nad střechu)

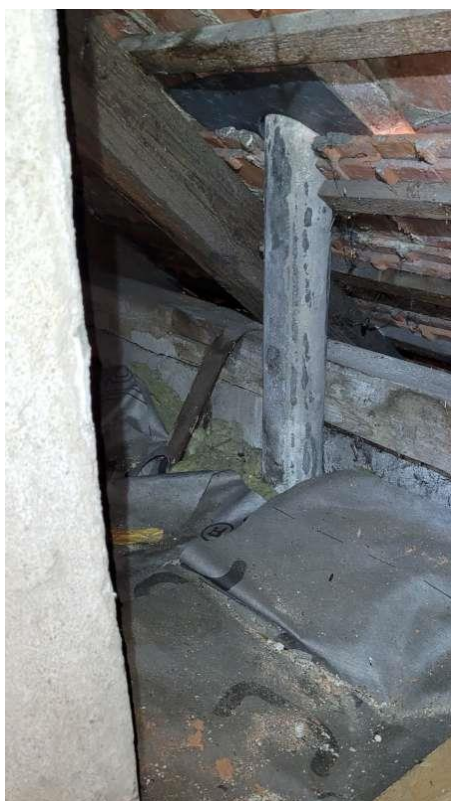
ZT-33 – Objekt D (průběžná trubka nad střechu)

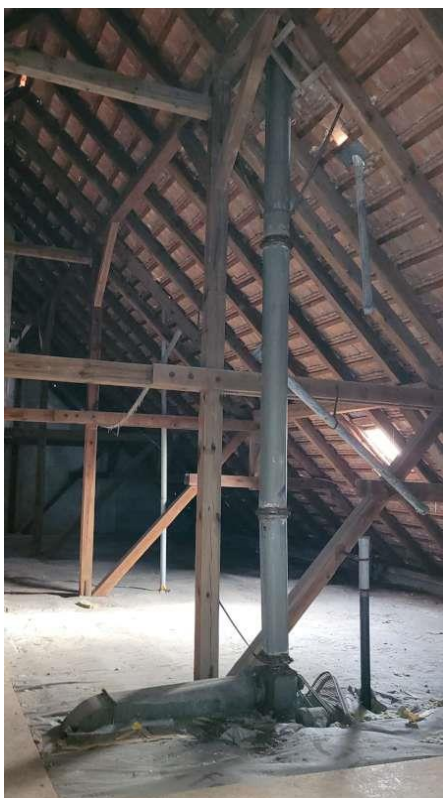
ZT-35 – Objekt D (stará vzduchotechnika, nefunkční)

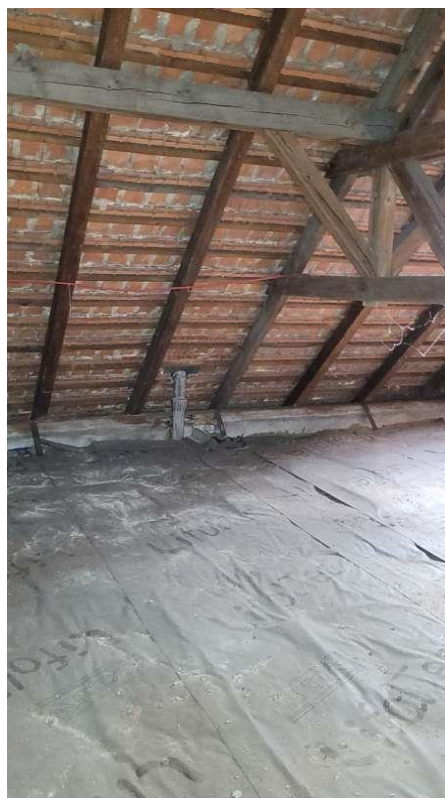
ZT-36 – Objekt D (průběžná trubka nad střechu)

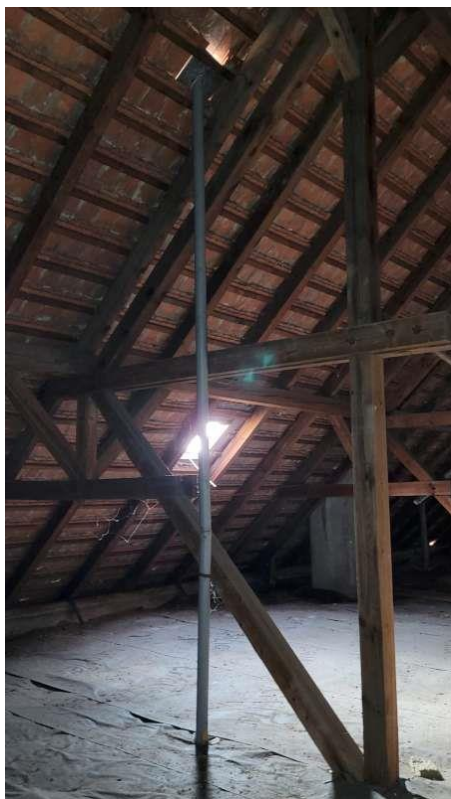
ZT-37 – Objekt D (průběžná trubka nad střechu)

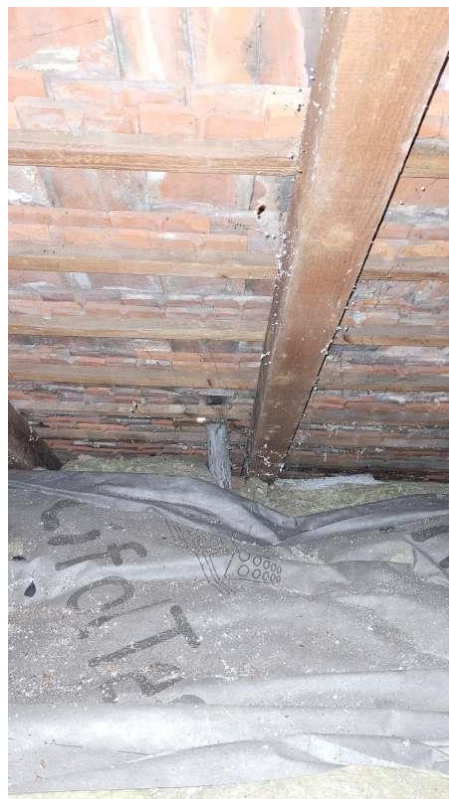
ZT-41 – Objekt D (průběžná trubka nad střechu)

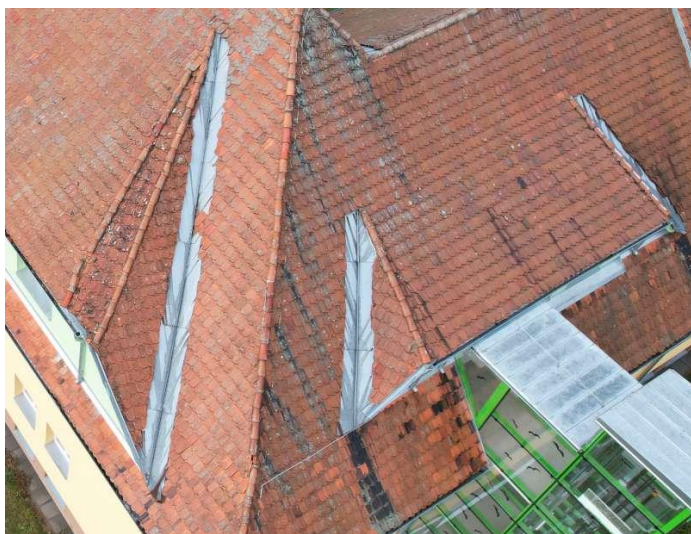
Klempířské prvky – nároží budov A–D
(Zdroj: foto z dronu PKV BUILD, s.r.o.)

Klempířské prvky na střeše jsou původní vyhotovené z pozinkovaného plechu. Nové klempířské prvky jsou pouze u okapů, kdy v rámci zateplení fasády byly vyměněny okapové žlaby a svody za nové. Veškeré oplechování je funkční. U napojení střech budov B a D na budovu C je oplechováno úžlabí s minimálním sklonem, toto oplechování je na hranici životnosti. Klempířské prvky jsou použity v nároží a úžlabí budov, u komínových těles, hlavice větracích trub u ZTI vyvedených nad střechu, stříšky u instalačních šachet, okapové žlaby a svody a jiné.

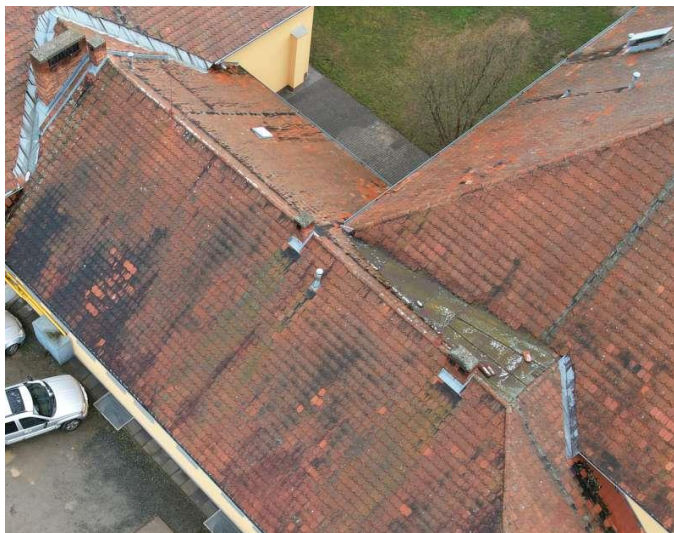
Klempířské prvky – nároží budov B–C
(Zdroj: foto z dronu PKV BUILD, s.r.o.)

Sklon střechy je dostatečný pro zvolený typ krytiny, v místech spojení objektů B a C, C a D dochází u oplechovaných ploch úžlabí k vyšší degradaci plechu.

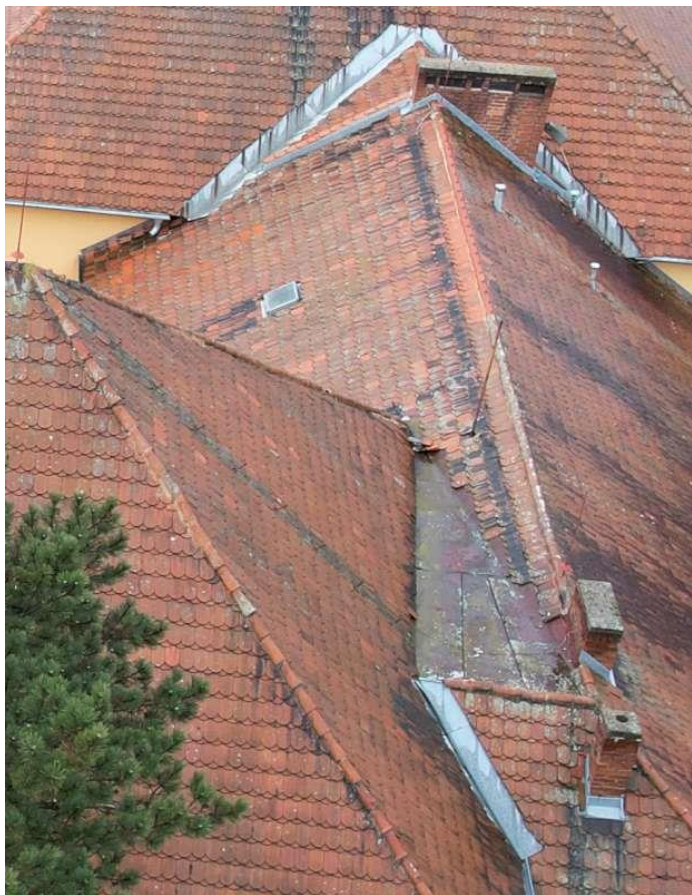
Klempířské prvky – oplechování stupačky budova D
(Zdroj: foto z dronu PKV BUILD, s.r.o.)

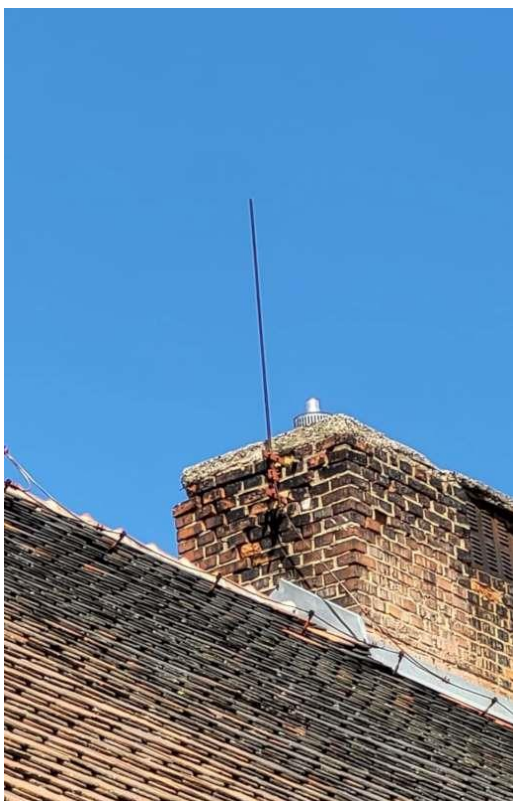
Hromosvody na střeše jsou původní, jímací tyče jsou upevněny uvnitř krovu držáky (horní a dolní) na krokvicích nebo držáky do zdiva na komínových tělesech. Každá jímací tyč je opatřena horní ochrannou stříškou. Vedení na střeše je stávající kotveno držáky do laťování a je napojeno spojem na nové vedení na fasádě, které bylo vyměněno při zateplení fasády. Všechny části na střeše jsou původní a funkční.

Hromosvod – jímací tyč upevněna na komínovém tělese

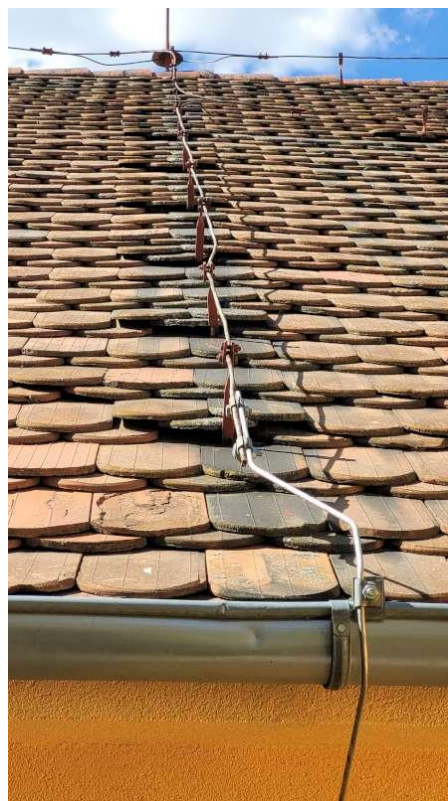
Hromosvod – spoj zemního drátu, nový se stávajícím

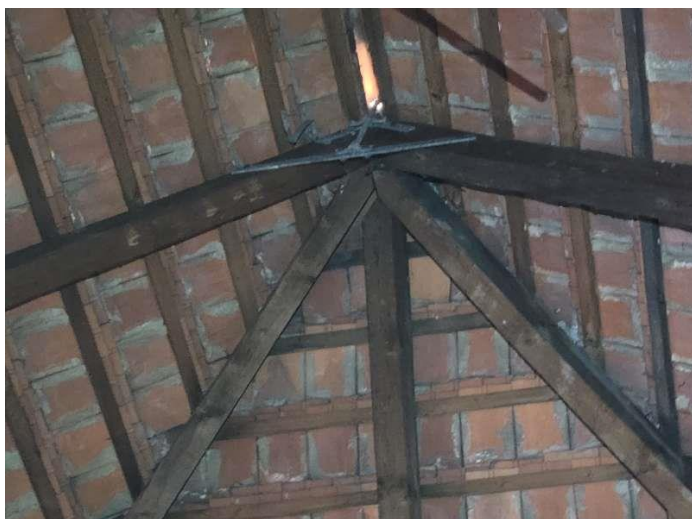
Hromosvod – jímací tyč na krokvi

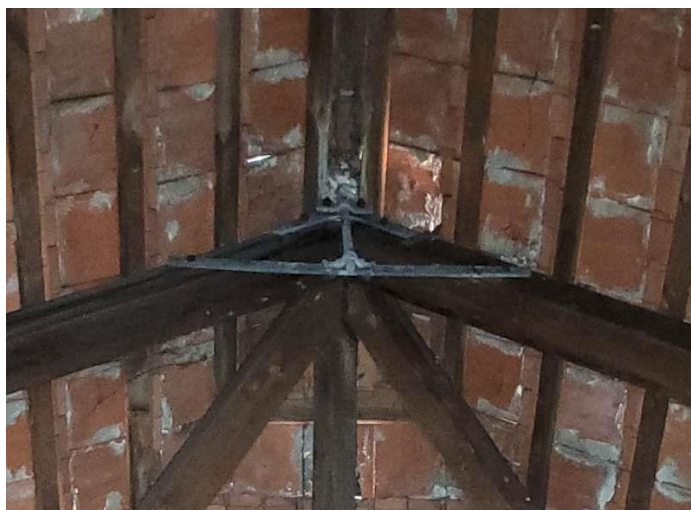
Hromosvod – jímací tyč na krokvi

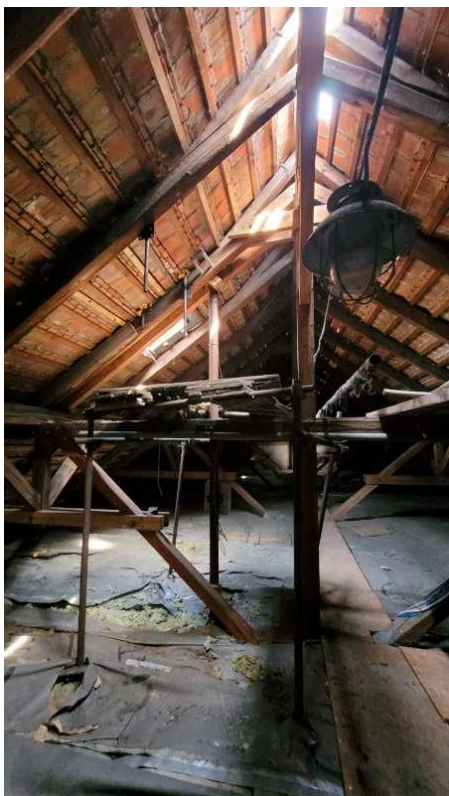
Anténa A – Objekt A

- Anténa nad budovou A je umístěna na sloupku, který je umístěn v prostřední části budovy A, jeho stabilita je zabezpečena dodatečně přidanou krokví. Obsluha antény je zajištěna pomocí vnitřního lešení, střešního výlezu a střešní lávky. Tato anténa je funkční.
- Anténa na budově C vpravo je nefunkční a jde jen o sloupek, který je upevněn objímkou na stávající krokev. U této antény není zřízený výlez na střechu ani obslužná lávka.

Vzhledem k vadám a poruchám zjištěných při průzkumu, s přihlédnutím k plánované realizaci fotovoltaické elektrárny na střeše objektu, doporučujeme přistoupit k opravě střešního pláště. V tomto případě navrhneme kompletní výměnu střešní krytiny s využitím difúzní folie do skladby střešního pláště. Dále k výměně klempířských prvků, opravení komínových těles a kompletní výměně trub ZTI s odvodem nad střechu. Dále doporučujeme doizolování tepelnou izolací zdí okolo pozednic a prostory za pozednicí. S rekonstrukcí střešního pláště také doporučujeme výměnu hromosvodů a zrušení některých nepoužívaných prvků, jmenovitě jde o expanzní nádobu, nepoužívanou anténu či některá nepotřebná komínová tělesa.

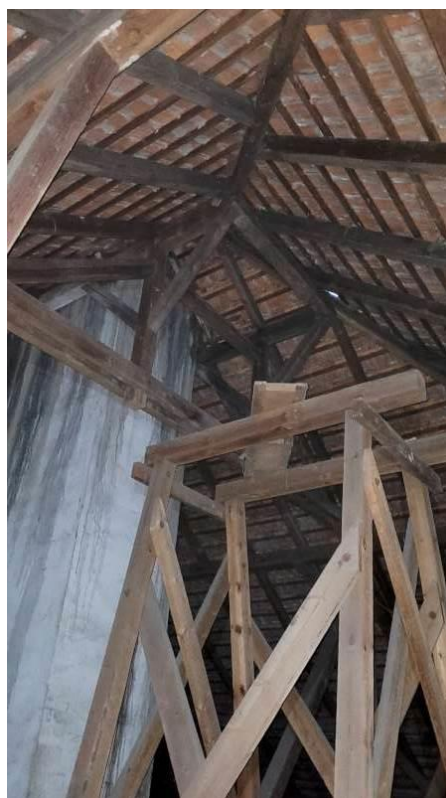
EX-02 – Objekt C

V prostoru krovu nad budovou C, nad kuchyní, jsou umístěny dvě konstrukce pro uložení expanzní nádrže. Pouze jedna z těchto konstrukcí je osazená nádrží. Tato nádrž je již nefunkční.

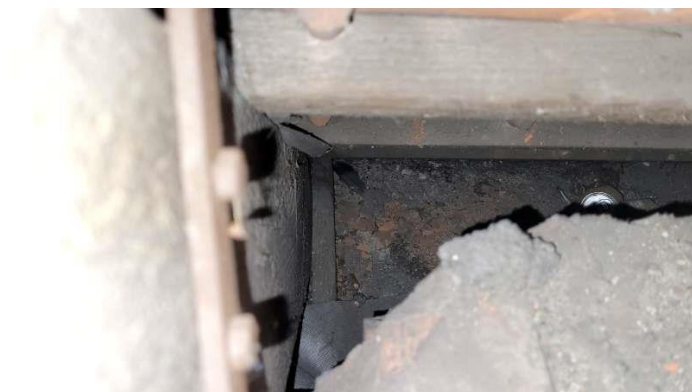
Krov celého komplexu budov je zaizolovaný tepelnou izolací, minerální vatou, o tloušťce cca 200 mm. Tato tepelná izolace je opláštěná difúzní fólií. Tepelná izolace je položena pouze na vodorovných konstrukcích, stropích. U budov A, B a D v šikmých částech mezi krokviemi a stropem tepelná izolace chybí a nebyl v těchto místech přerušen tepelný most. V některých místech je tepelná izolace porušena a někde překrývá ventilační prostup stropem. Tato místa jsou uvedena v části „A.1.4 Posouzení větracích průduchů ZTI“ a jsou označena jako ZTI-38, ZTI-39 a ZTI-40. Pojistná difúzní folie má na několika místech rozlepený spoj, či je odklopená z původní pozice.

Chybějící tepelná izolace v šikmině – Objekt D

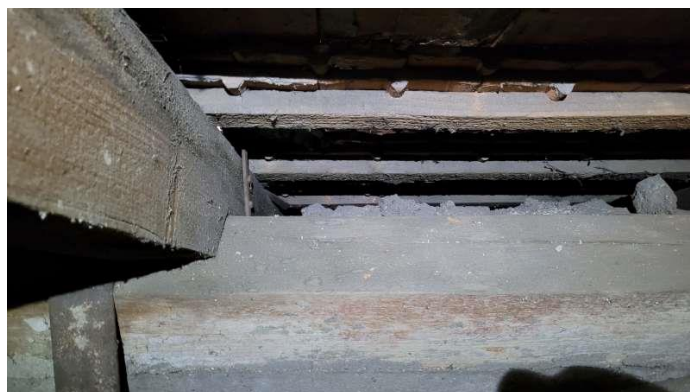
Chybějící tepelná izolace u atiky a v šikmině – Objekt D
