# **Most 416-013**

Most přes Svratku v Židlochovicích

## **HLAVNÍ PROHLÍDKA**

Datum provedení prohlídky: 15.7.2021

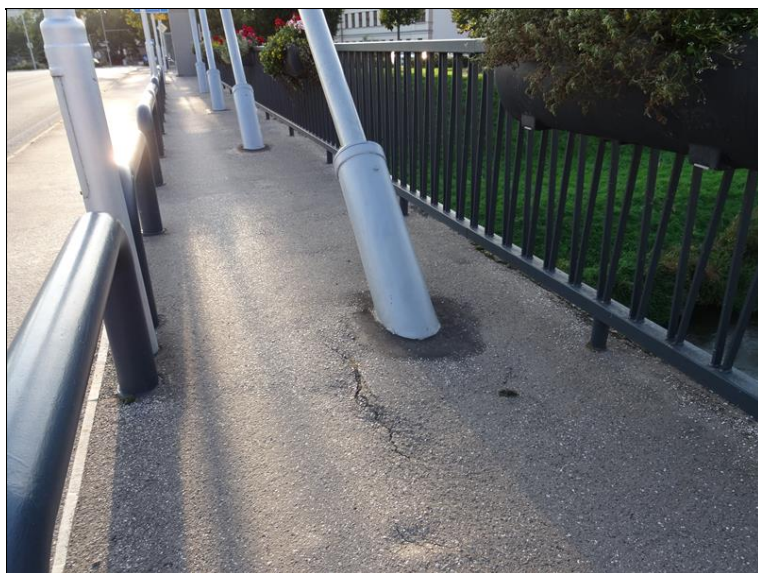
32.JPG Pravý chodník v místě prostupu 5. závěsu.

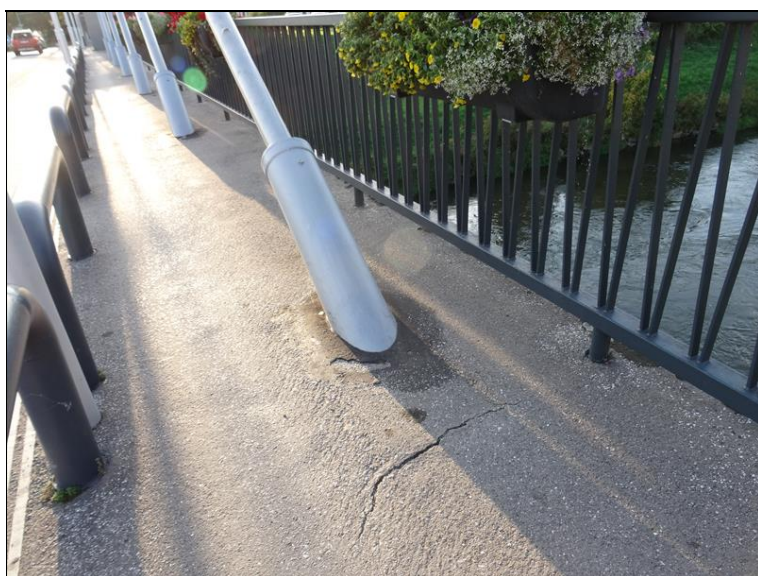
33.JPG Pravý chodník v místě prostupu 3. závěsu.

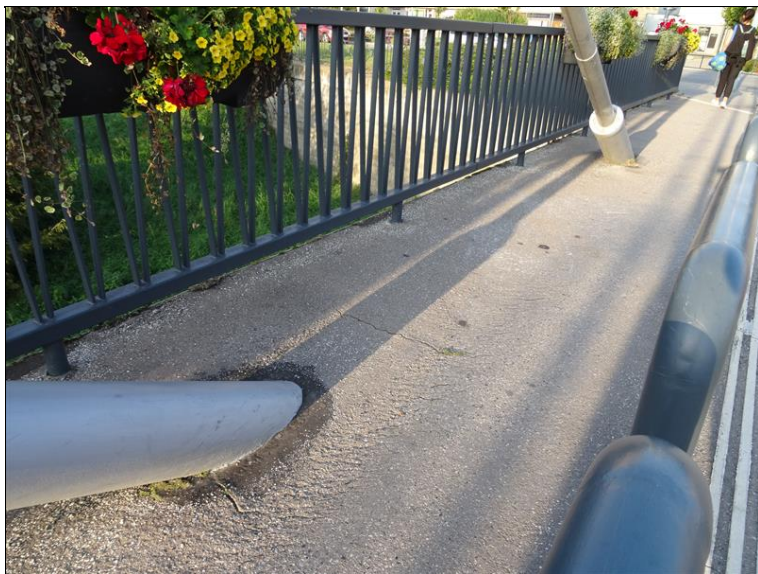
34.JPG Pravý chodník v místě prostupu 2. závěsu.

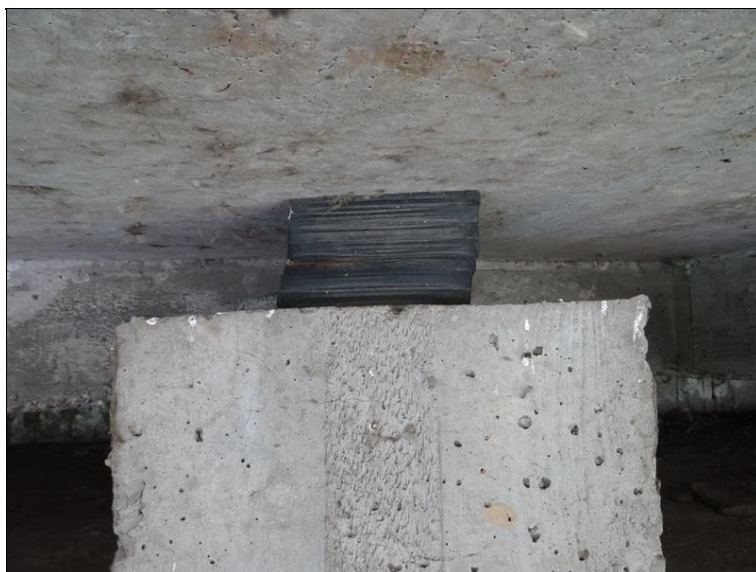
43.JPG Čelní pohled na 1.podložiskový blok mostovky zleva s rovnaninou 7 elastomerových ložisek.

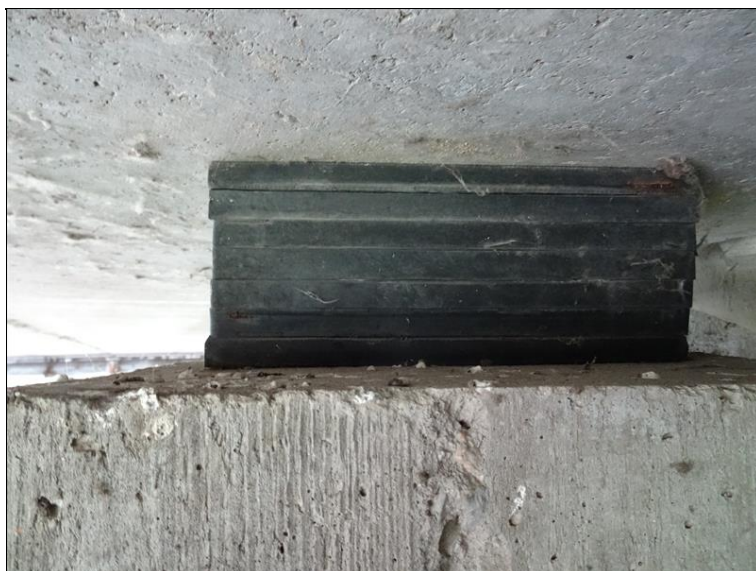
47.JPG 1. rovnánina ložisek v pohledu z levé (povodní) strany.

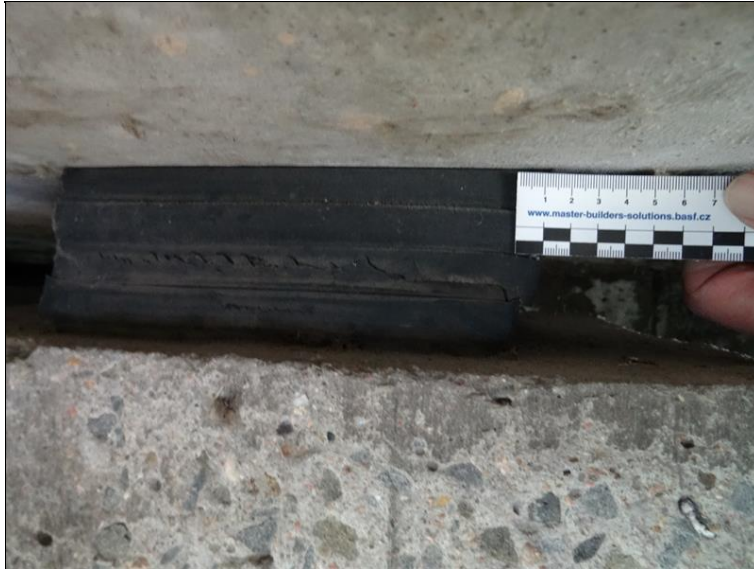
55.JPG Příčný posun 4. rovnaniny ložisek.

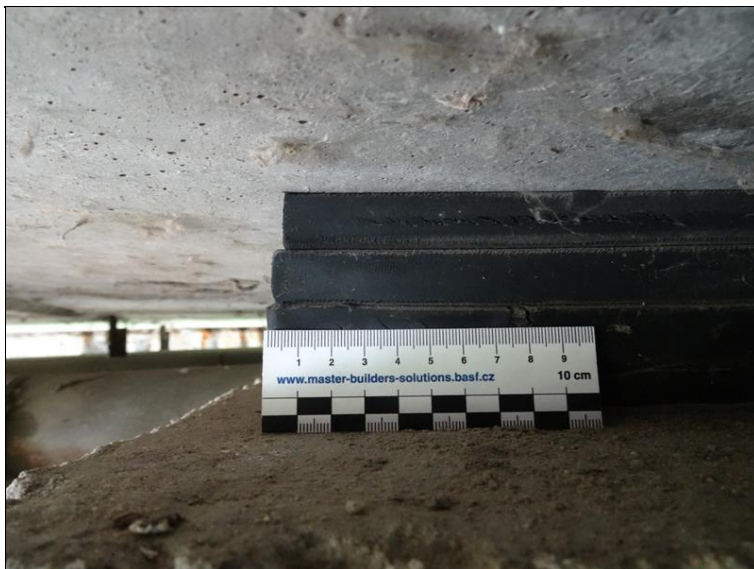
56.JPG Podélný posun 4. rovnaniny ložisek.
