# STAVEBNĚ TECHNICKÝ PRŮZKUM

## Konstrukce střech objektů v areálu nemocnice Kyjov

**Objednatel zprávy:** **Nemocnice Kyjov, příspěvková organizace**  
Strážovská 1247/22  
697 01 Kyjov

**Zprávu vypracoval:** **QUALIFORM, a.s.**  
Mlaty 672/8  
642 00 Brno - Bosonohy

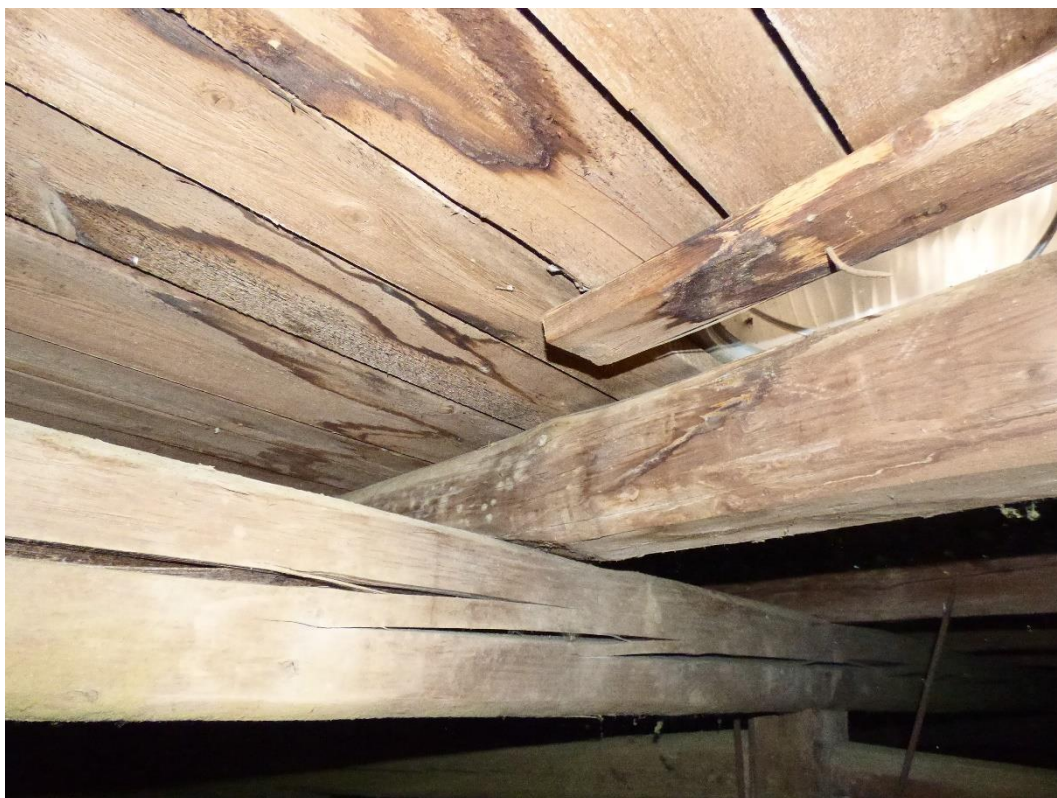
Foto 26 – porucha E: Historické stopy po zatečení.

**Stupeň poškození 2.** Navrhujeme sanaci formou chemického ošetření.
