II/381 Velké Němčice, most ev.č. 381-006

PRIS PROJEKČNÍ KANCELÁŘ PRIS spol. s r.o. OSOVÁ 20, 625 00 BRNO		
ZODPOVĚDNÝ PROJEKTANT					
VYPRACOVAL	TESTSTAV spol. s r.o.				
KONTROLOVAL	Ing. Jiří ŠRUBAŘ				
KRAJ	JIHOMORAVSKÝ	OBJEDNATEL	SÚS Jihomoravského kraje,p.o.	DATUM	04/2019
NÁZEV AKCE II/381 Velké Němčice, most ev.č. 381-006				FORMÁT	A4
				MĚŘÍTKO	
				ÚČEL	DSP/PDPS
				ČÍS. ZAKÁZKY	18003
				ARCHIVNÍ ČÍS.	H3_DIAG
NÁZEV PŘÍLOHY DIAGNOSTICKÝ PRŮZKUM				ČÍS. SOUPRAVY	PŘÍLOHA H3

DIAGNOSTICKÝ PRŮZKUM

MOSTU EV. Č.: 381-006 NA SILNICI II/381 VELKÉ NĚMČICE

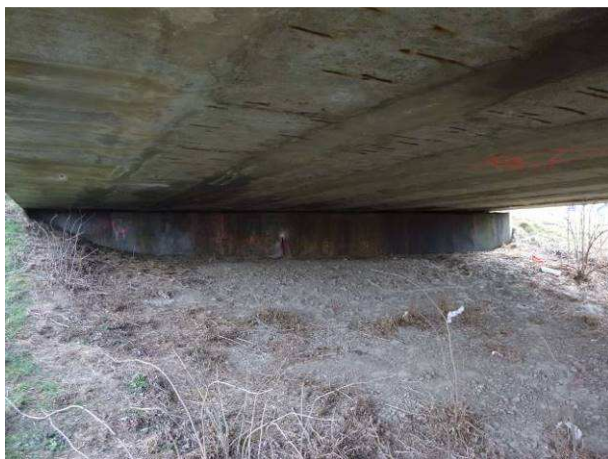
Pohled na OP4.

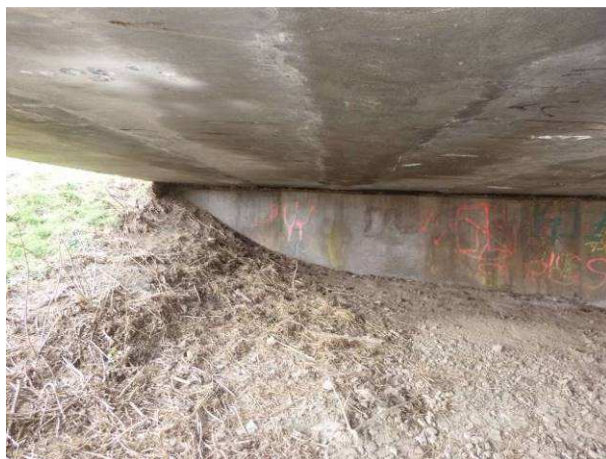
Opěra je opatřena omítkou tloušťky 15 – 25 mm.

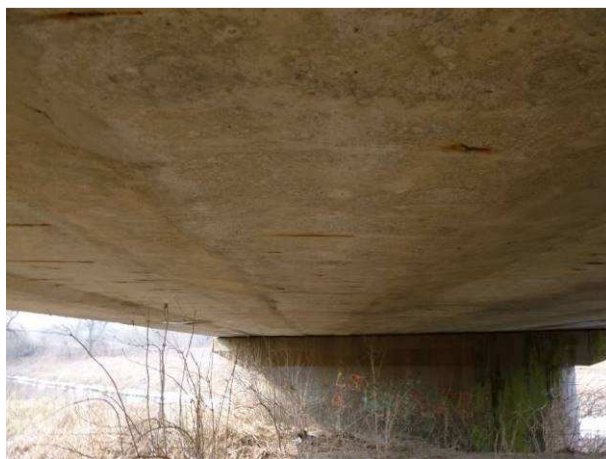
Pohled na podpěru P3 proti směru staničení.

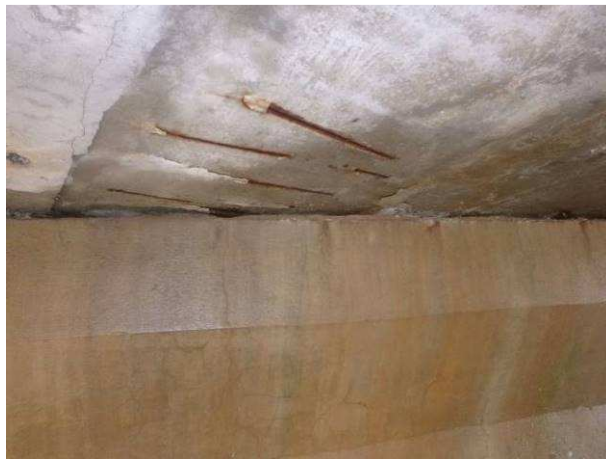
Pohled na zatečený úložný práh, který je omítnutý cementovou maltou.

V rámci nosné konstrukce a krytu vozovky doporučujeme: vzhledem k velmi silnému zatékání na úložné prahy, opěry, podpěry, čela nosníků, především nosníku krajních a stavu železobetonových říms, kompletní rekonstrukci mostního svršku s novou izolací mostovky a účinným odvodněním. Po odstranění stávajícího souvrství provést sanaci degradovaných dobetonávek. To znamená na viditelných místech, kde je korodovaná výztuž, chybí beton, tyto části odsekat, doplnit výztuž a dobetonovat. To platí i u dobetonávek ze spodního líce mostovky. Zpravidla to jsou nejvíce první dvě krajní dobetonávky z obou stran v každém poli. Také provést instalaci odtokových trubiček v těchto dobetonávkách.

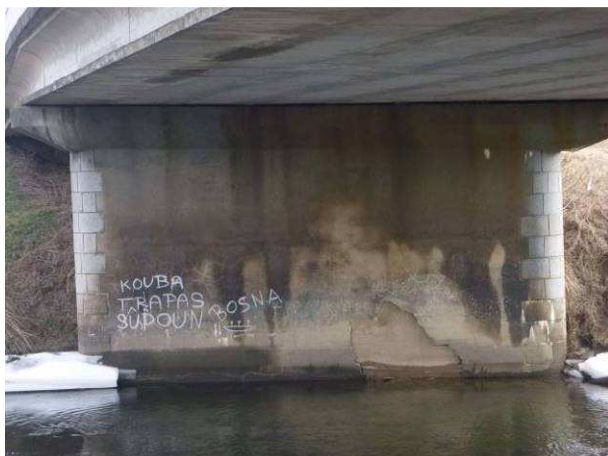
Pohled na podpěru P2 ve směru staničení.

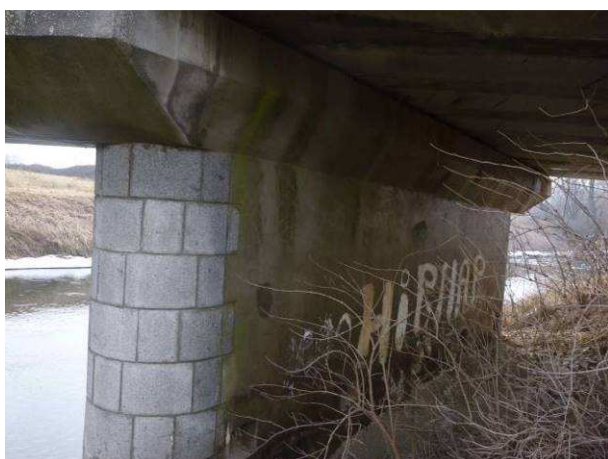
Pohled na podpěru P3 ve směru staničení.

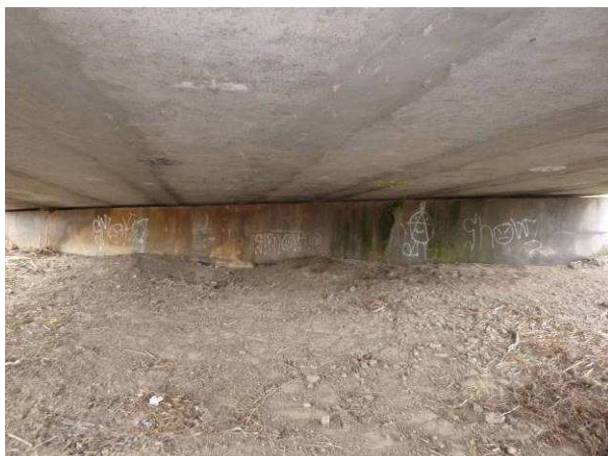
Pohled na opěru OP1.

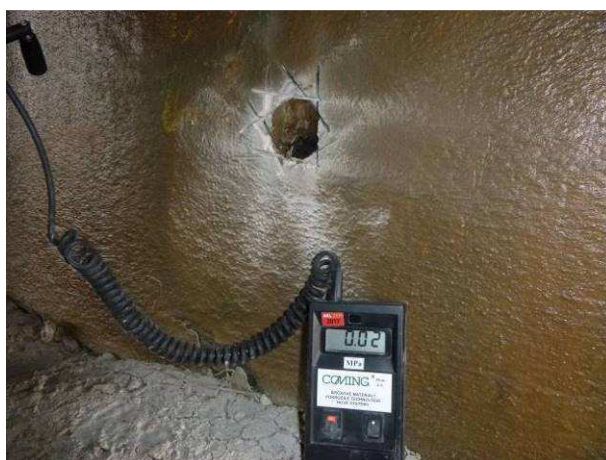
Pohled na zkoušku odtrhovým přístrojem OP1.

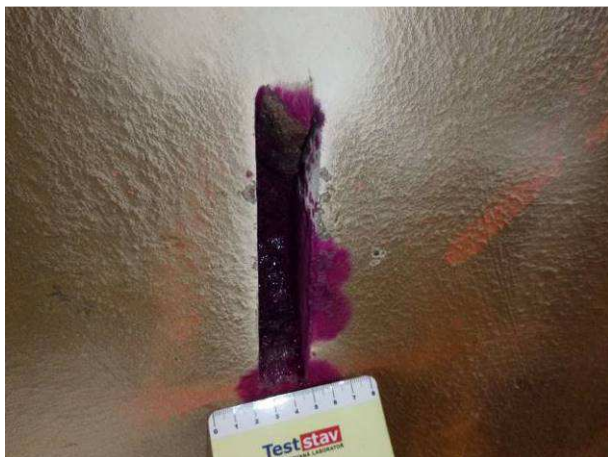
Pohled na šlic do opěry OP4.

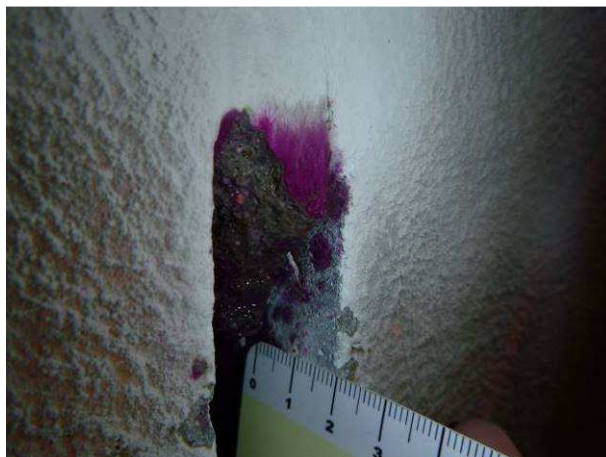
Karbonatace byla naměřena cca 20 mm, celá vrstva omítky, do malé hloubky i s betonem.

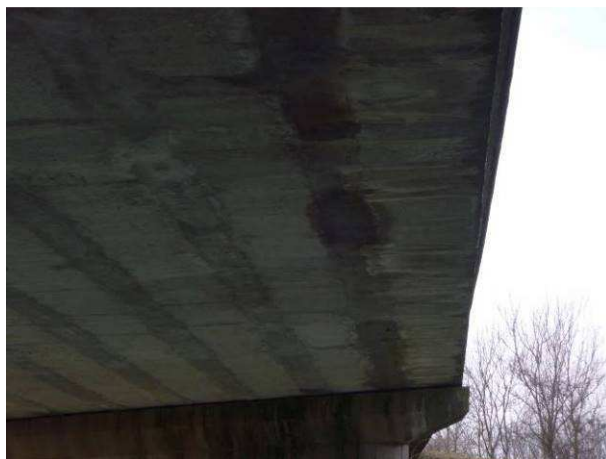
Pohled na zatečenou dobetonávku mezi nosníky 1 a 2 v druhém poli.

Nejvíce byly zdegradované monolitické železobetonové dobetonávky mezi nosíky. Hlavně mezi 1-3 a 6-8 nosníkem v každém poli. Tato porucha je především způsobená silným zatékáním do konstrukce nosníků. Zde je evidentní nefunkčnost plošné izolace mostovky, dále nefunkčnost podpovrchových dilatací. Z těchto údajů usuzujeme velkou degradaci betonu a výztuže dobetonávek při horním líci nosníků I 62.

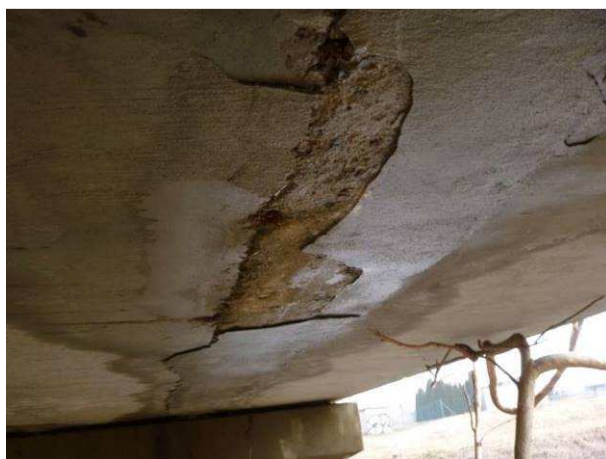
Pohled na silně zatečenou dobetonávku mezi nosníky 7 a 8 v prvním poli.

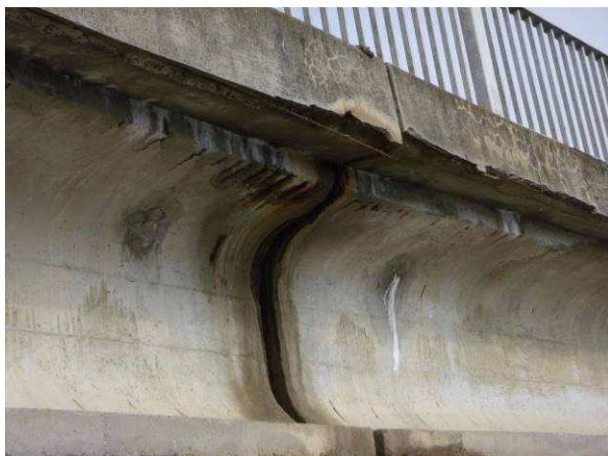
Pohled na levou stranu nad podpěru P3.

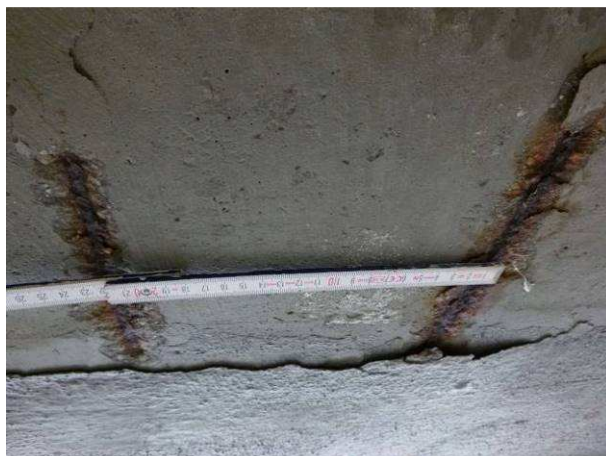
Pohled na korodovanou betonářskou výztuž nosníků I 62.

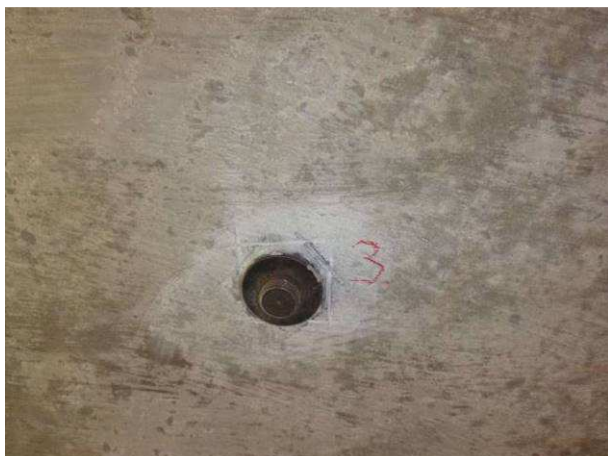
Pohled na nalepený terč, který byl před zkouškou obřezán.

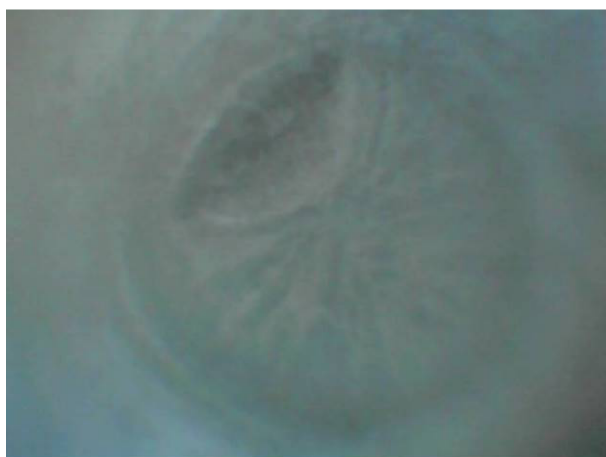
Kanálek 1 - 1 x drát proinjektovaný bez koroze.

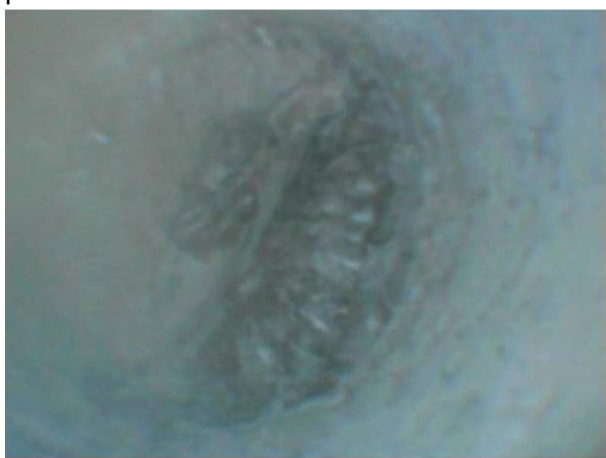
Kanálek 3 - 2 x drát proinjektovaný, bez koroze.

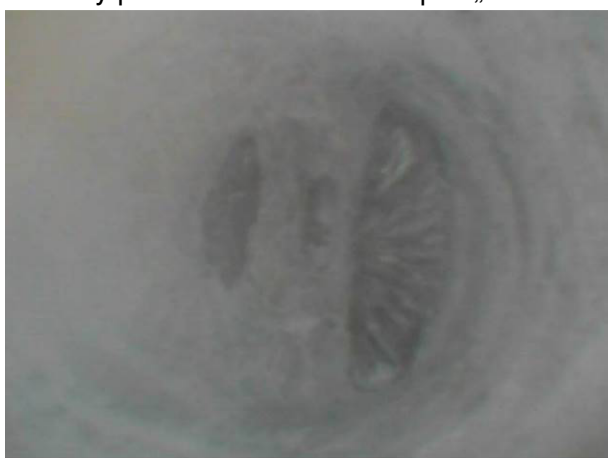
Kanálek 1 - 3 x drát proinjektovaný, bez koroze.

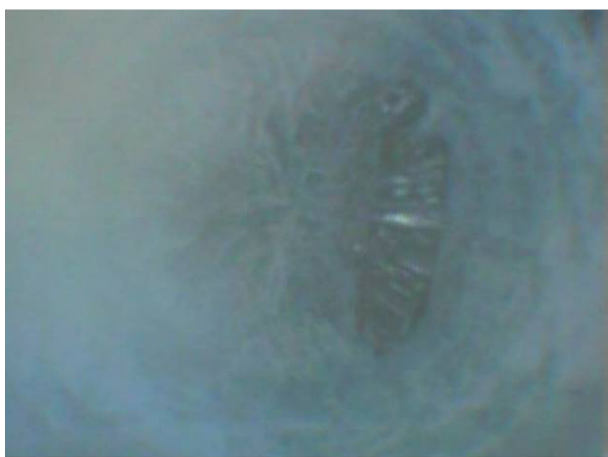
Kanálek 3 - 1 x drát proinjektovaný, bez koroze.

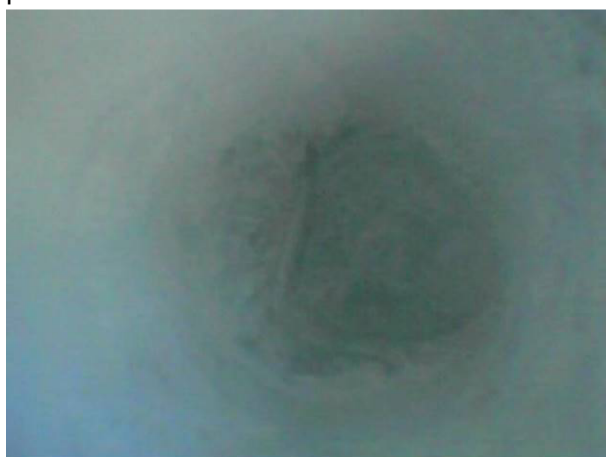
Kanálek 4 - 2 x drát proinjektovaný, bez koroze.

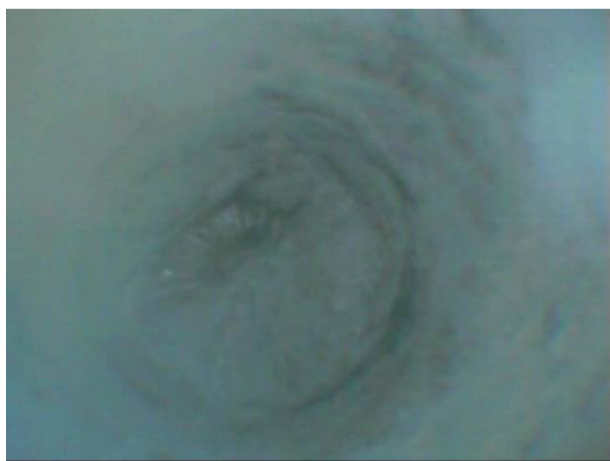
Kanálek 1 - 1 x drát proinjektovaný, bez koroze.

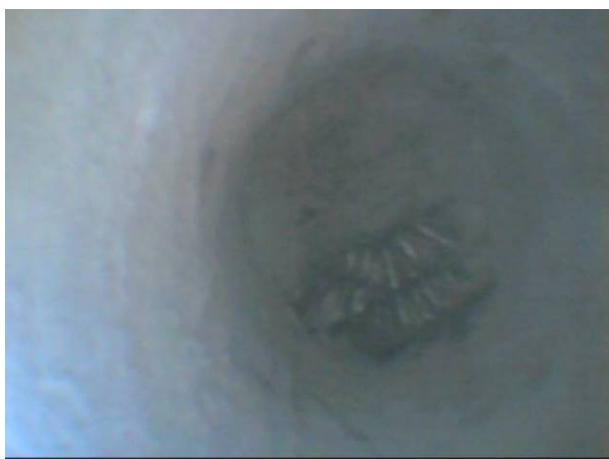
Kanálek 2 - 2 x drát proinjektovaný, bez koroze.

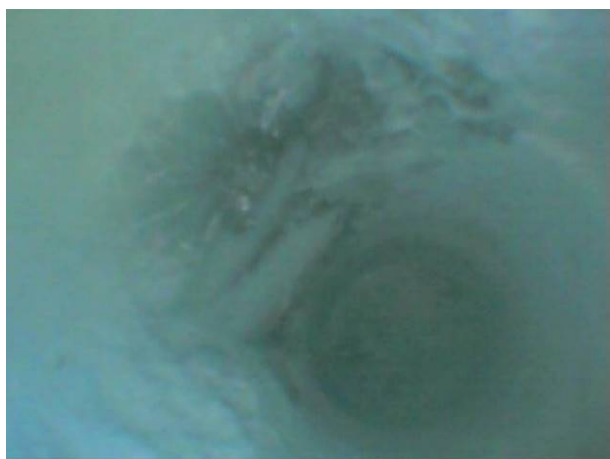
Kanálek 3 - 3 x drát proinjektovaný, bez koroze.

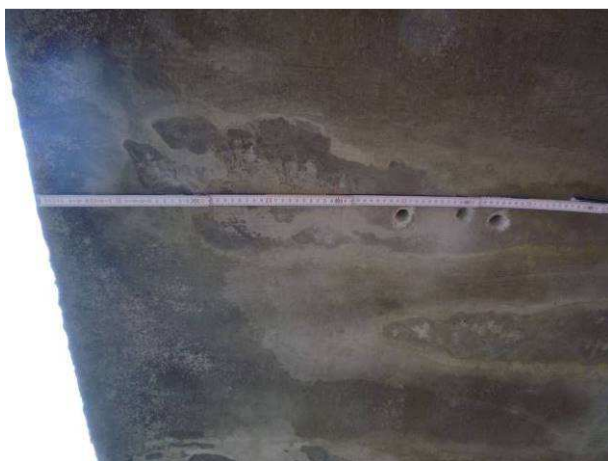
Celkový pohled na nosník č.1 v poli „III“.

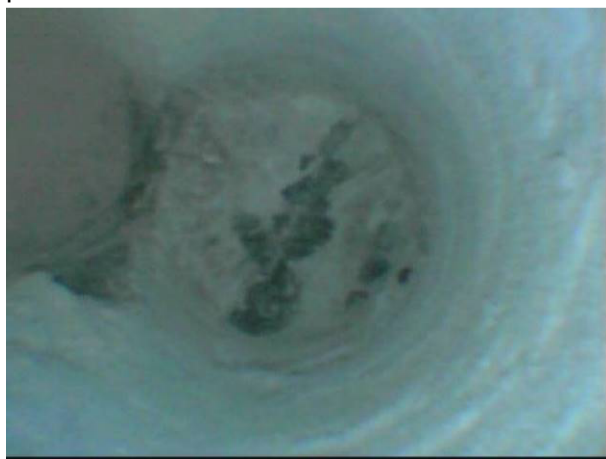
Kanálek 3 - 1 x drát proinjektovaný, bez koroze.

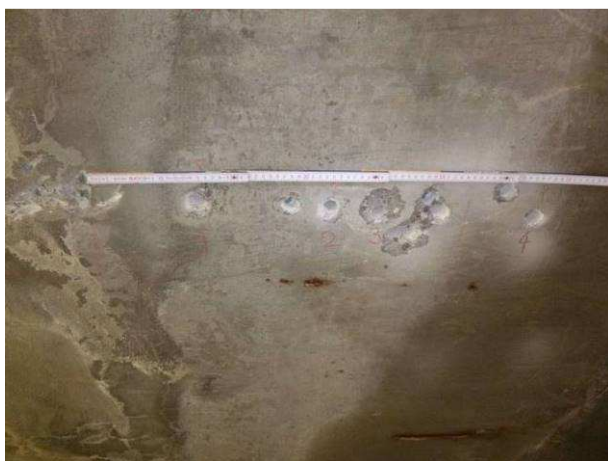
Celkový pohled na nosník č.2 v poli „III“.

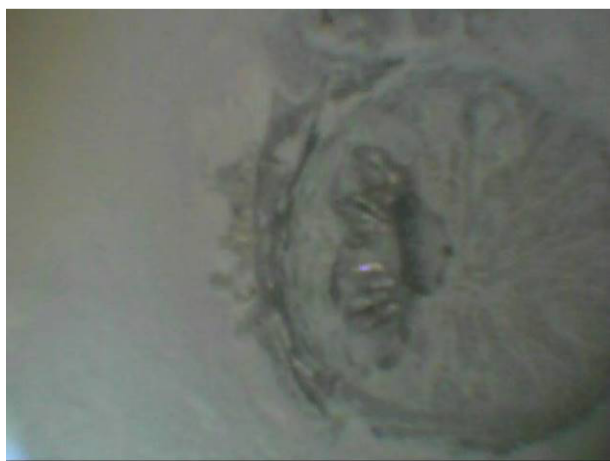
Kanálek 1 - 2 x drát proinjektovaný, bez koroze.

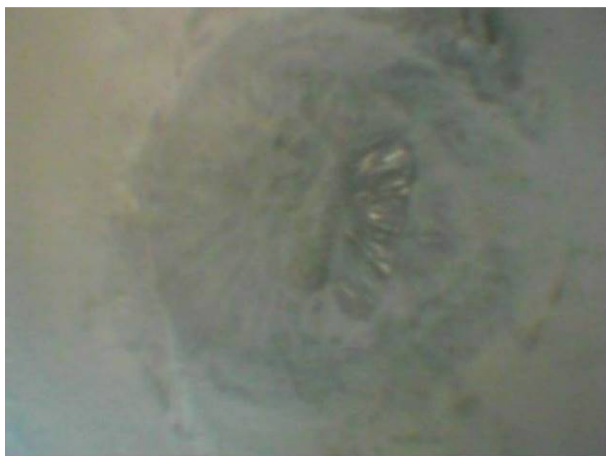
Kanálek 4 - 1 x drát proinjektovaný, bez koroze.

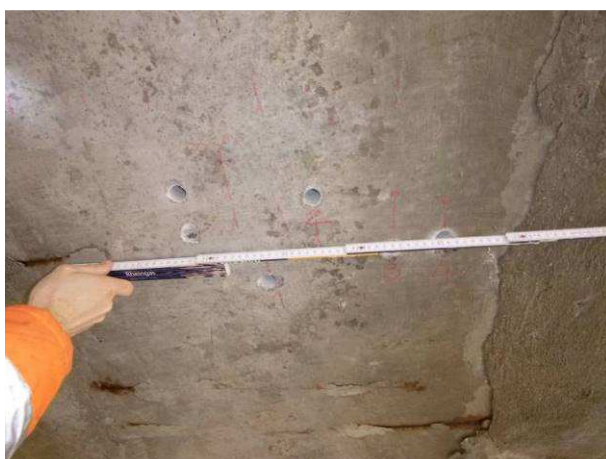
Celkový pohled na nosník č.7 v poli „III“.

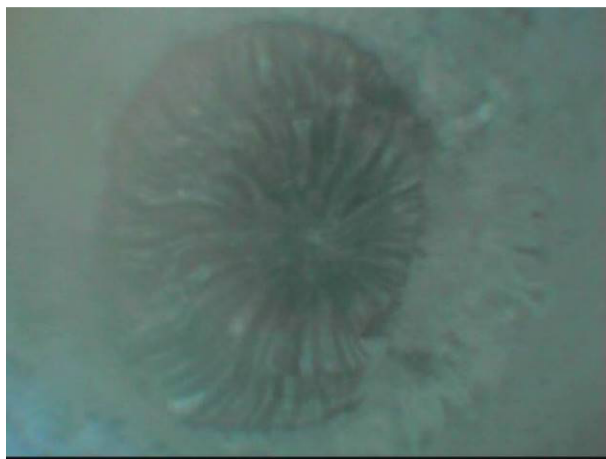
Kanálek 3 - 1 x drát proinjektovaný, bez koroze.

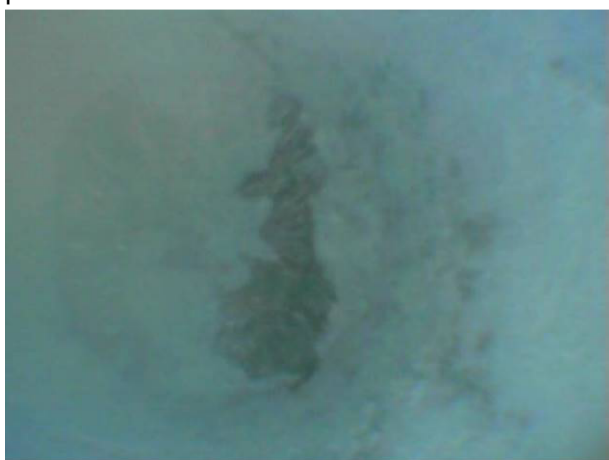
Kanálek 4 - 1 x drát proinjektovaný, bez koroze.

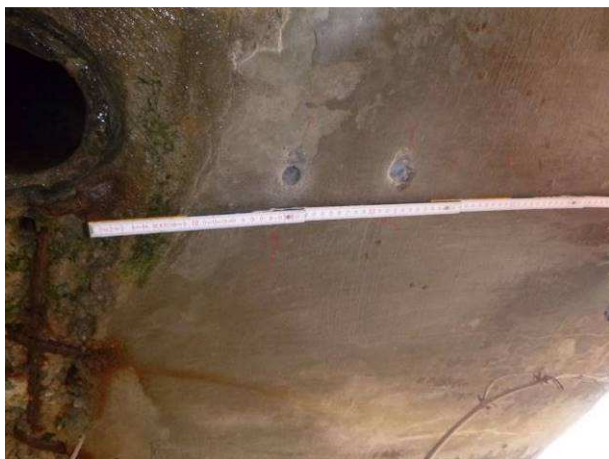
Celkový pohled na nosník č.8 v poli „III“, v řezu 3,6 m.

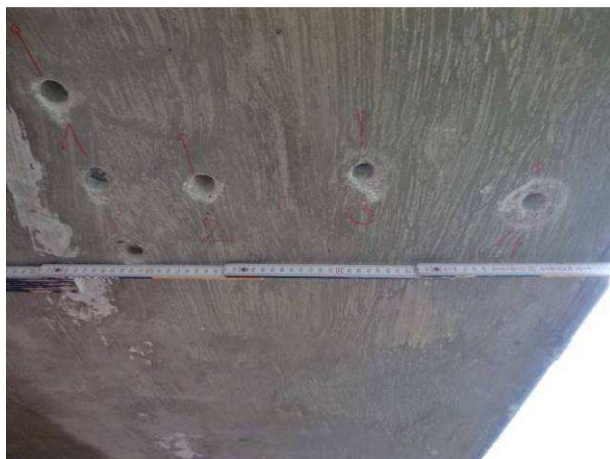
Celkový pohled na nosník č.8 v poli „III“, v řezu 6,2 m.

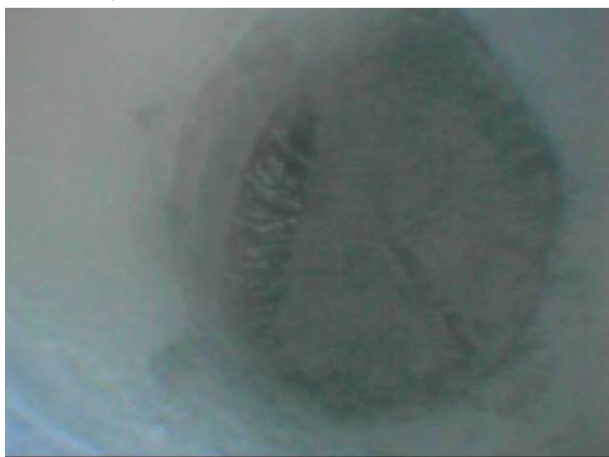
Kanálek 1 – 1 x drát proinjektovaný, bez koroze. (řez 3,6 m)

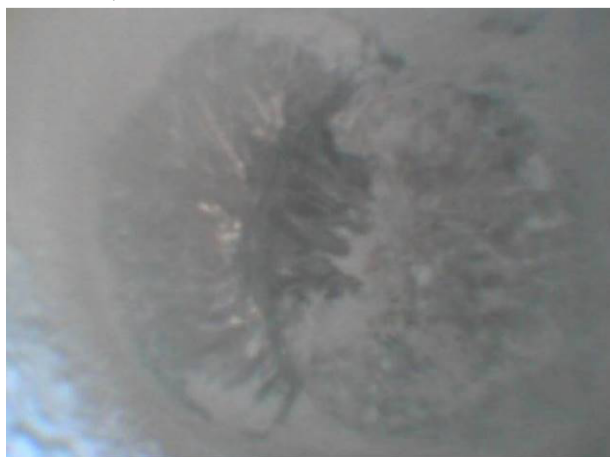
Kanálek 2 – chránička, proinjektovaný, bez koroze. (řez 3,6 m)

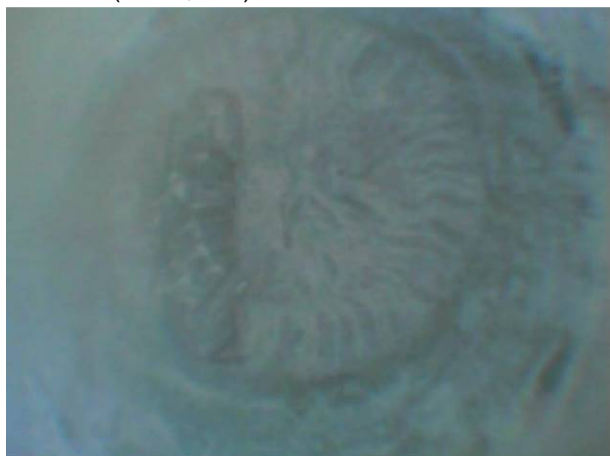
Kanálek 2 – 1 x drát proinjektovaný, bez koroze. (řez 6,2 m)

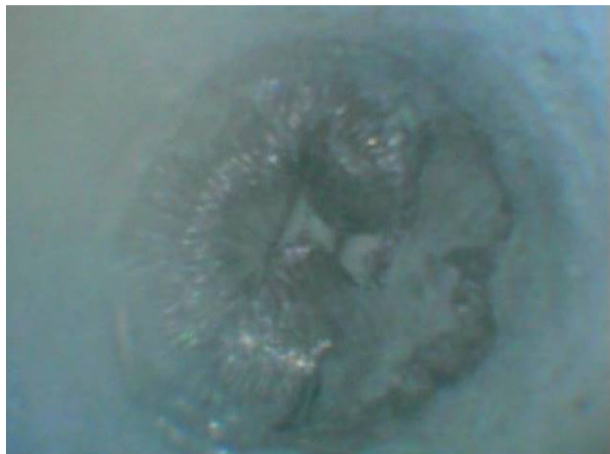
Kanálek 4 – 2 x drát proinjektovaný, bez koroze. (řez 6,2 m)

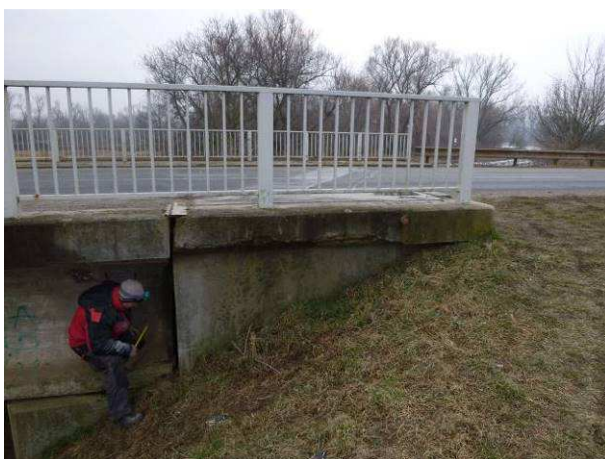
- Všechny čela nosníků jsou zatečeny z nefunkčnosti izolačního systému nostovky a z nefunkčnosti podpovrchových dilatací.
- Až na místo levého čela u OP1 ve směru staničení nebyly detekovány obnažené kotvy včetně roznašecích desek. Přibetonávky čel byly viditelně soudržné.

Pohled na levé čelo u OP1.

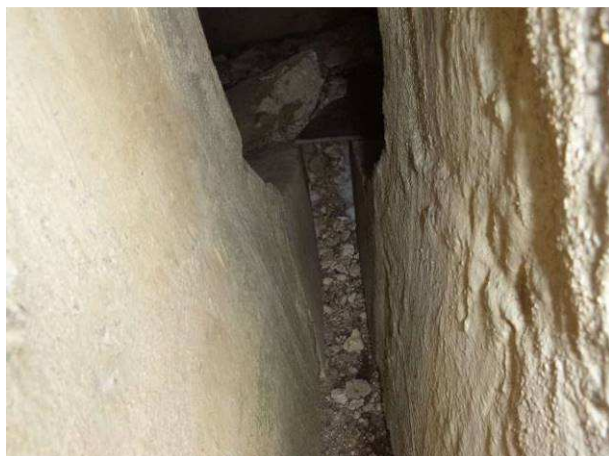
Viditelnost funkčních přibetonávek čel.

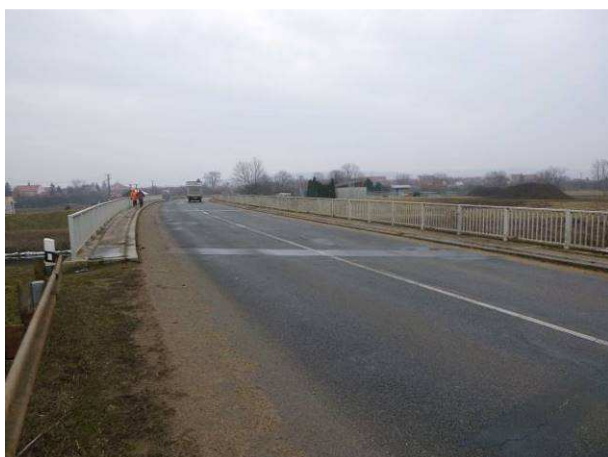
Celkový pohled na živičný kryt vozovky na mostě.

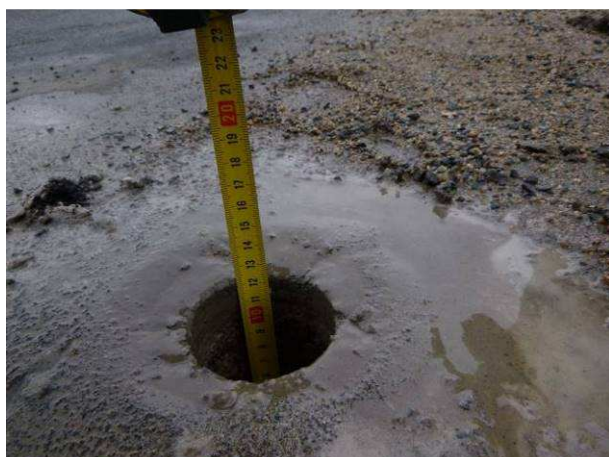
Celková tloušťka souvrství v sondě 1 byla naměřena 120 mm.

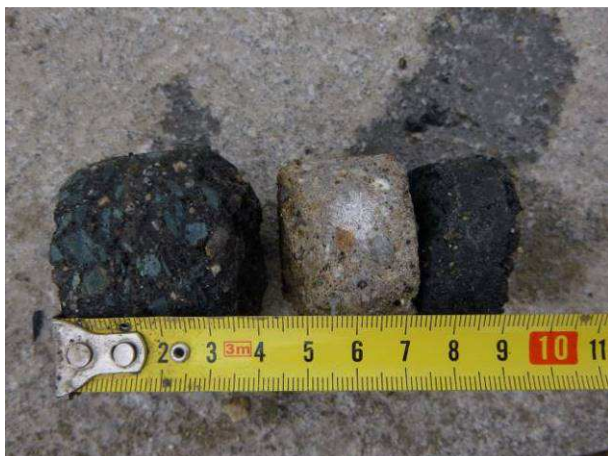
Pohled na skladbu vozovky v sondě 1: Obrus / beton / izolace / - .

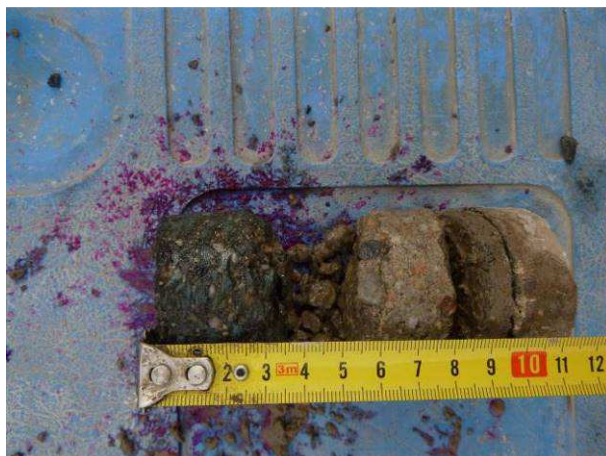
Pohled na skladbu vozovky v sondě 2: Obrus / beton / izolace / beton.

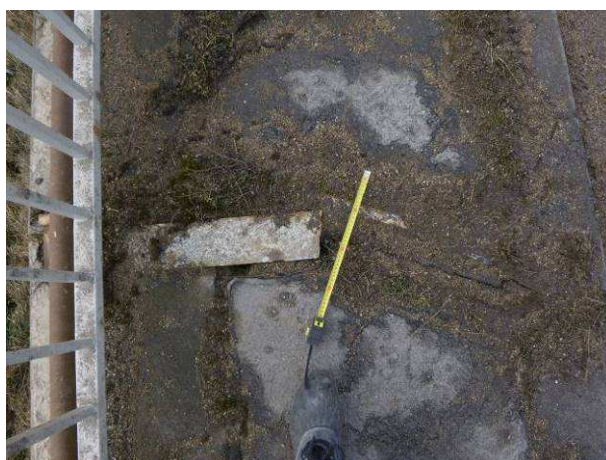
Pohled na dilataci v oblasti chodníku.
