**Diagnostika vozovky
Silnice II/416 Žabčice – křižovatka III/42510
(km 30,817 – 34,610)**

**Zpráva pro
Správa a údržba silnic Jihomoravského kraje,
příspěvková organizace kraje
Žerotínovo náměstí 449/3, 602 00 Brno**

V souladu s požadavky objednatele byla vypracována diagnostika vozovky silnice II/416 v úseku od obce Žabčice po křižovatku se silnicí III/42510, akce „Silnice II/416 Žabčice – křižovatka III/42510 (km 30,817 – 34,610)“.

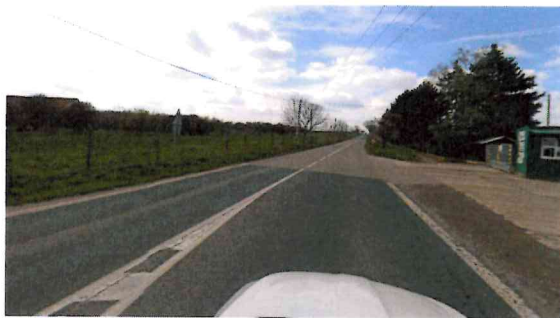
Začátek úseku

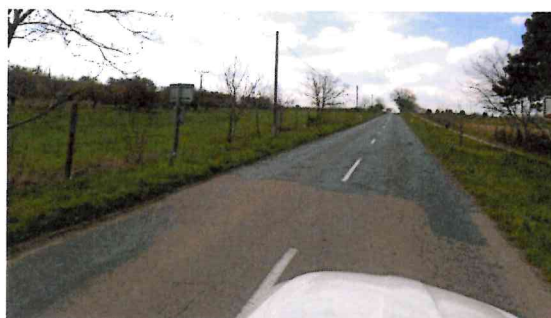
Mozaikové a podélné trhliny, vysprávký
